# JR折尾駅舎 記録保存調査

## 〔調査期間〕

所在位置	北九州市八幡西区堀川町1番1号
竣工	大正5年
設計	不明
施工	不明
構造階数	木造2階建て
延床面積	673.63㎡

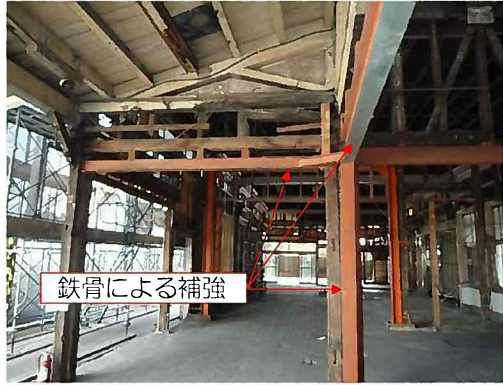
[1階]

1階部分の壁の開口部（出入口や窓など）は、その位置、有無を含めて大きく変更されており、この開口部の変更を構造的に処理するため、各所に補強の鉄骨が挿入されていました。

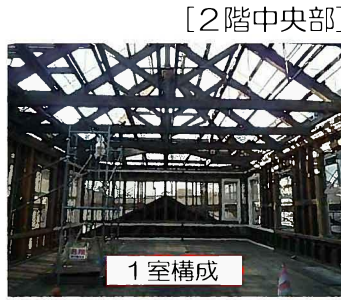
[2階中央部]

また、2階中央部の小部屋は、後設の簡易な間仕切り壁で区画されており、この壁の撤去により、竣工当時の状態を把握することができました。なお、2階中央部の部屋は竣工当時、1室構成でした。その他、構造部材の一部には、白蟻被害等による腐朽が見られました。

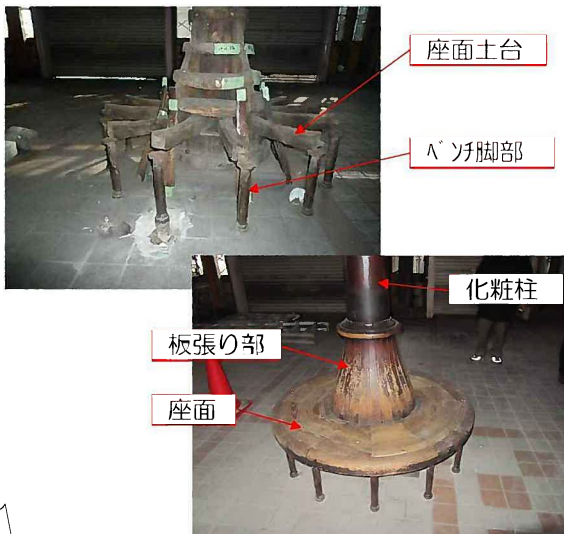
## 《待合室円形ベンチ》

折尾駅舎を特徴付ける待合室の化粧柱には、竣工当時、2本ともに円形ベンチが設置されていました。調査時には、その1つが残されており、各部材を丁寧に取り外したところ、板張り部分を含め、約100ピースもの部材から構成されていました。

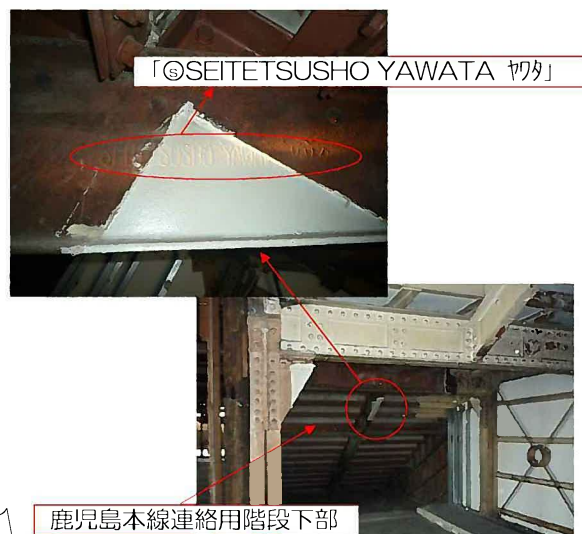
## 《鹿児島本線連絡用階段》

筑豊本線1番ホームに設置された鹿児島本線連絡用階段下部の鋼材には、「◎SEITETSUSHO YAWATA ヤワタ」の刻印が記されており、官営八幡製鐵所によって生産された鋼材が使用されていたことが確認できました。
