## 公共施設のコンクリート等の落下事故を受けて設置した プロジェクトチームの活動について（報告）

## 平成28年に発生したコンクリート等の落下事故(発生日順)

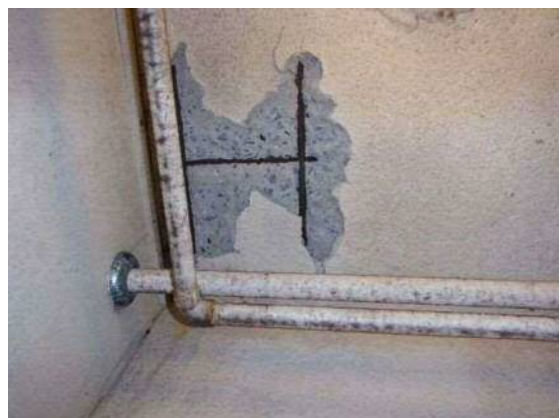
一般的に、鉄筋が錆びて膨張し、コンクリートが剥離する（写真 1 参照）メカニズムとしては、コンクリートの表面に発生したひび割れが鉄筋の位置まで到達し、そのひび割れから錆に作用する水分や空気が供給されることで錆が進んで膨張し、コンクリートが剥がれる場合と、中性化や塩害等の要因により鉄筋が錆びて膨張し、鉄筋に接しているコンクリートが剥がれる場合がある。

写真 1 コンクリートが落下した後の天井

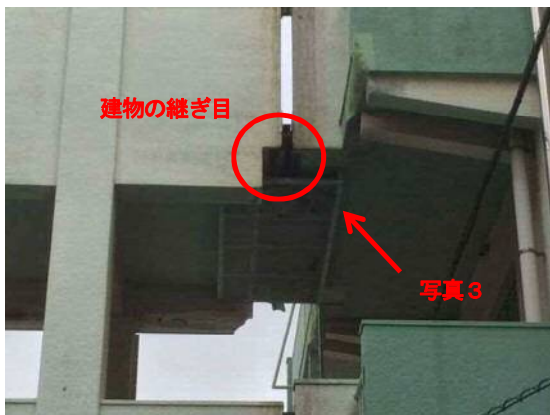
- ・ 屋上の防水層の機能低下
- ・ 渡り廊下等の建物の継ぎ目の劣化（写真2、写真3参照）

写真2 建物の継ぎ目

等が、さらに水分を浸入させ、鉄筋の錆を加速させたものと推定した。

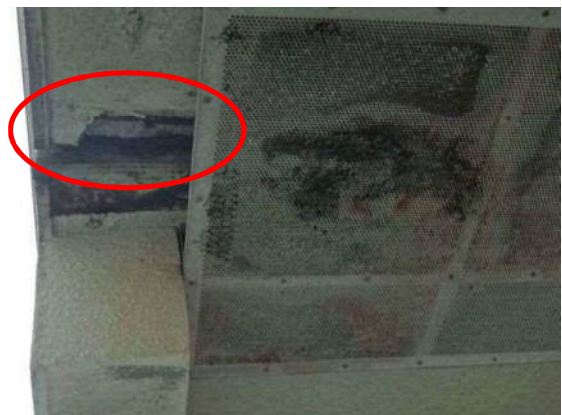
写真3 継ぎ目の劣化
