## 公共施設のコンクリート等の落下事故を受けて設置した プロジェクトチームの活動について（報告）

公共施設のコンクリート等の落下事故を受けて、課題の分析や今後の施設保全の方向性等を検討するために設置したプロジェクトチーム(平成 28 年 6 月 16 日開催の市議会総務財政委員会・建築消防委員会、7 月 13 日開催の教育水道委員会において報告。以下、「PT」という。)について、次のとおり議論をまとめたので報告するもの。

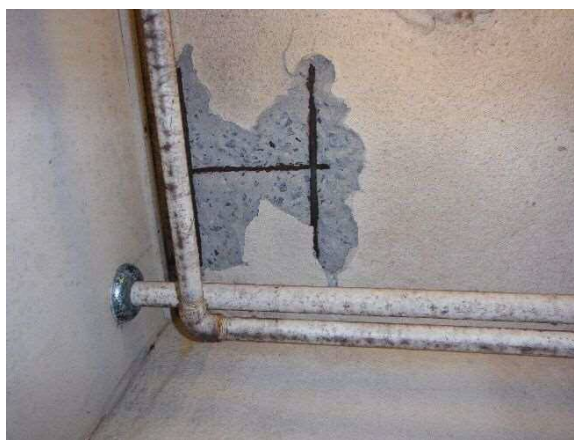
一般的に、鉄筋が錆びて膨張し、コンクリートが剥離する（写真 1 参照）メカニズムとしては、コンクリートの表面に発生したひび割れが鉄筋の位置まで到達し、そのひび割れから錆に作用する水分や空気が供給されることで錆が進んで膨張し、コンクリートが剥がれる場合と、中性化や塩害等の要因により鉄筋が錆びて膨張し、鉄筋に接しているコンクリートが剥がれる場合がある。

写真1 コンクリートが落下した後の天井

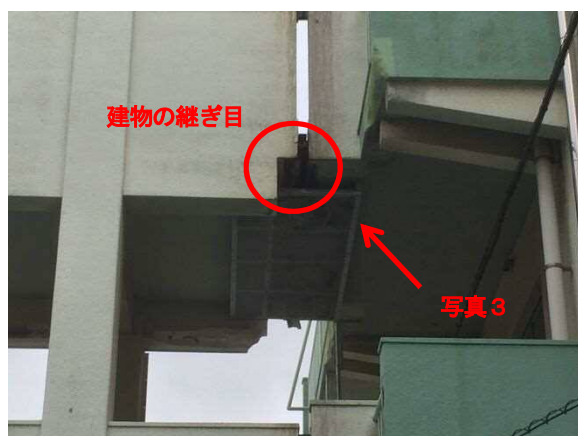
- ・ 屋上の防水層の機能低下
- ・ 渡り廊下等の建物の継ぎ目の劣化（写真2、写真3参照）

写真2 建物の継ぎ目

等が、さらに水分を浸入させ、鉄筋の錆を加速させたものと推定した。また、建設当時の施工技術の影響もあったものと考えられる。

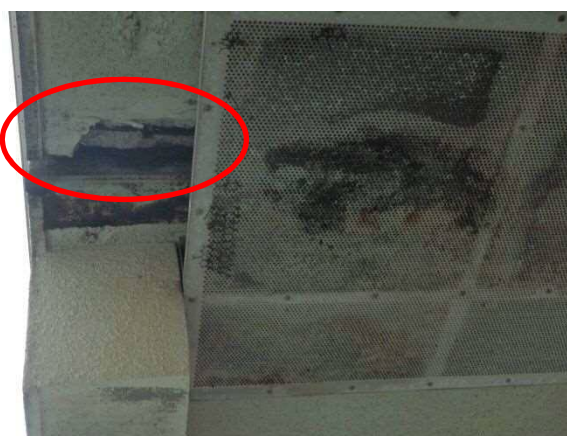
写真3 継ぎ目の劣化
