北九州 PCB 処理事業所における
排気中ベンゼンの協定値超過事案に係る
原因と再発防止策について
(報告書)

平成 28 年 1 月 27 日

中間貯蔵・環境安全事業株式会社

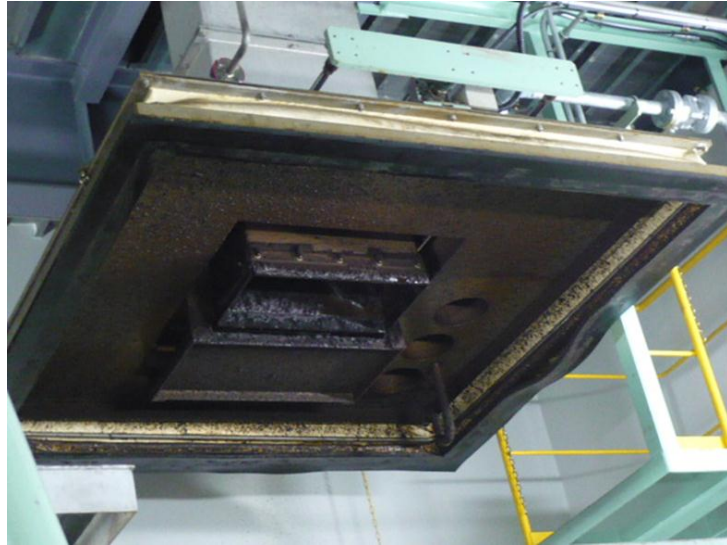
図3

固形物充填槽の様子

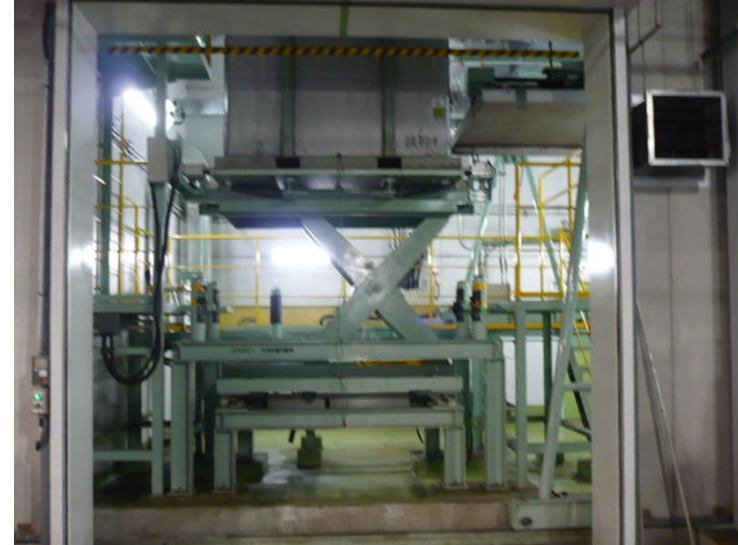
固形物充填槽の蓋
(中央部から固形物が充填され、
隣の3つの排気口から排気される)

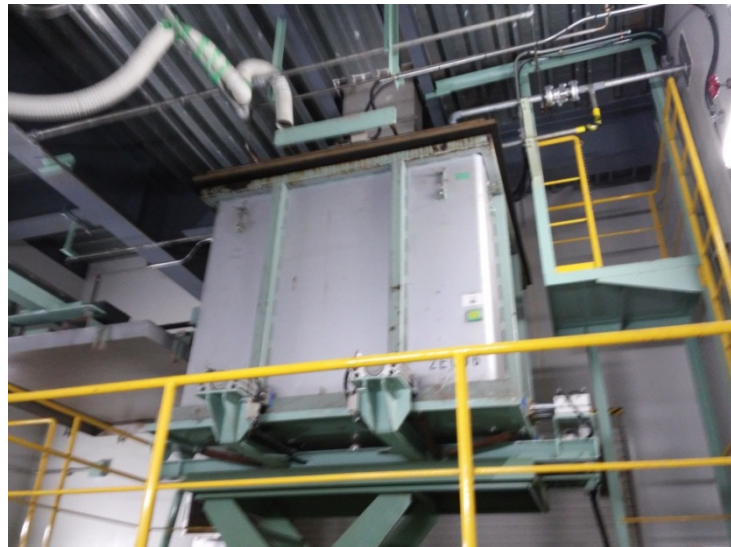
固形物充填槽が持ち上げられ、
蓋にセットされる様子
(手前が払出室)

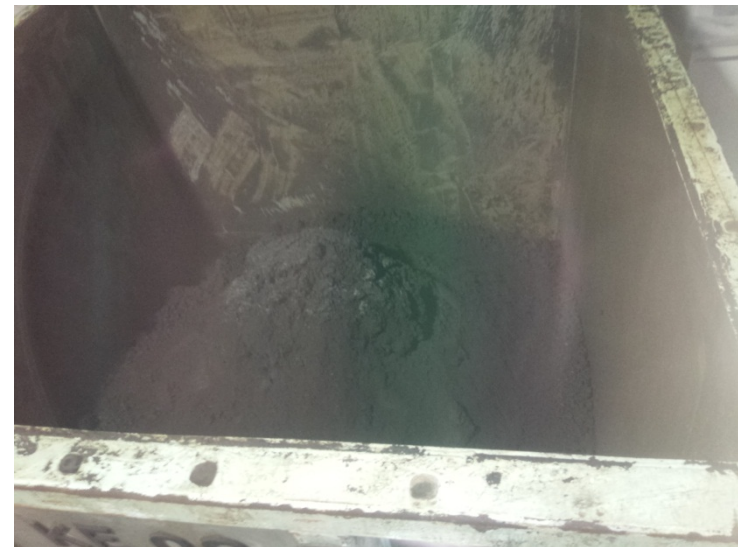
固形物充填槽が蓋と密着した様子
(充填後、左の鉄蓋で蓋がされる)

固形物充填槽内の固形物
(写真は1期施設のもので、2期施設のものより乾燥している)

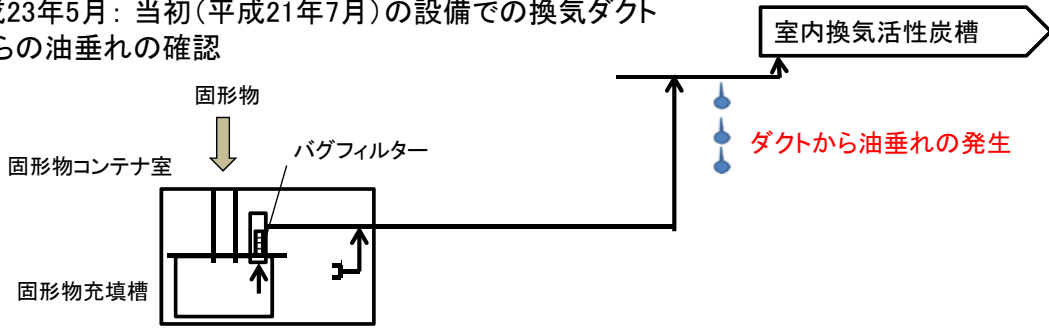
固形物充填槽の排気については、他の排気処理系統と異なり、当初設計時にベンゼンが含まれることが認識されておらず、その後の油垂れ対策の際にも、ベンゼンの存在を前提とした対応がとられていなかった。

1. 平成23年5月：当初（平成21年7月）の設備での換気ダクトからの油垂れの確認

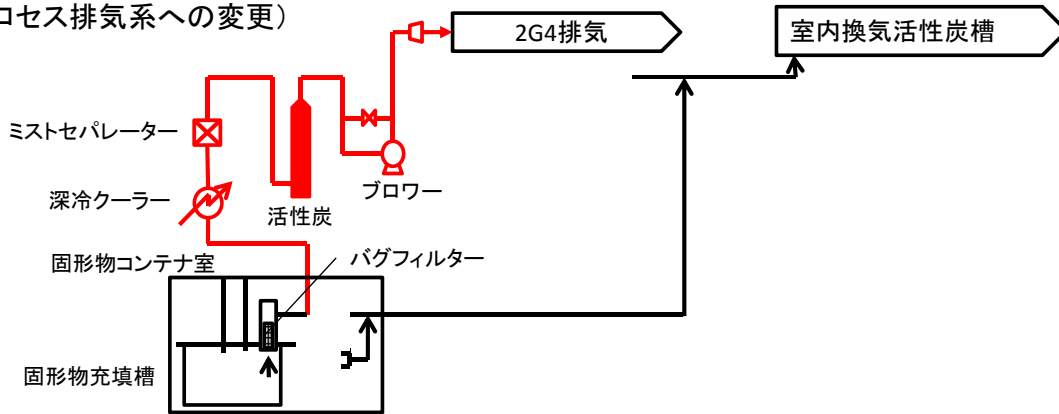
2. 平成24年11月：換気ダクトからの油垂れの対策工事を実施（排気ガスの室内換気系からプロセス排気系への変更）

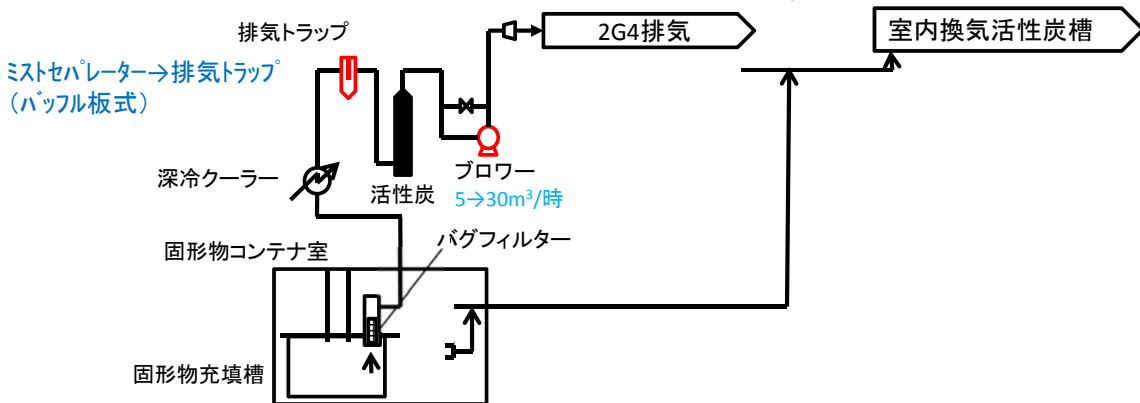
3. 平成25年6月：ミストセパレーターの閉塞、排気流量の低下。固形物コンテナ室内での煙様の滞留の発生などにより排気ブロワーの能力増強とミスト除去装置の交換の工事を実施

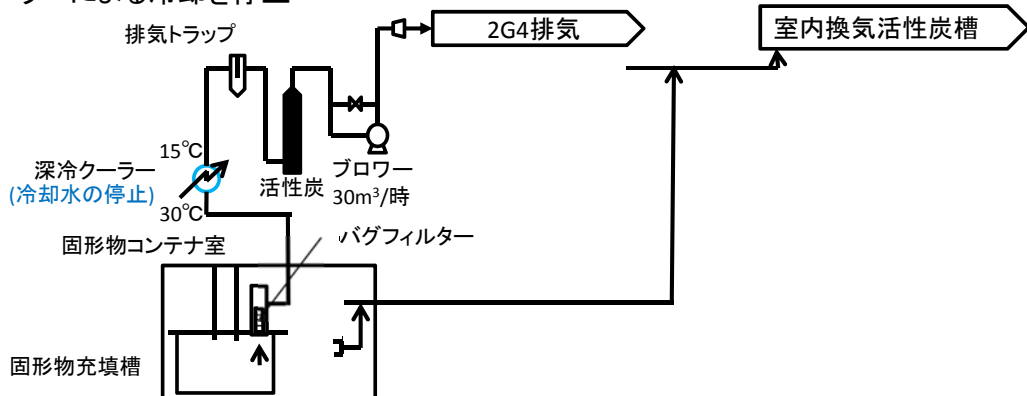
4. 平成26年4月：ブロワーを増強後、深冷クーラーでの頻繁なビフェニルの固化閉塞の発生により同クーラーによる冷却を停止

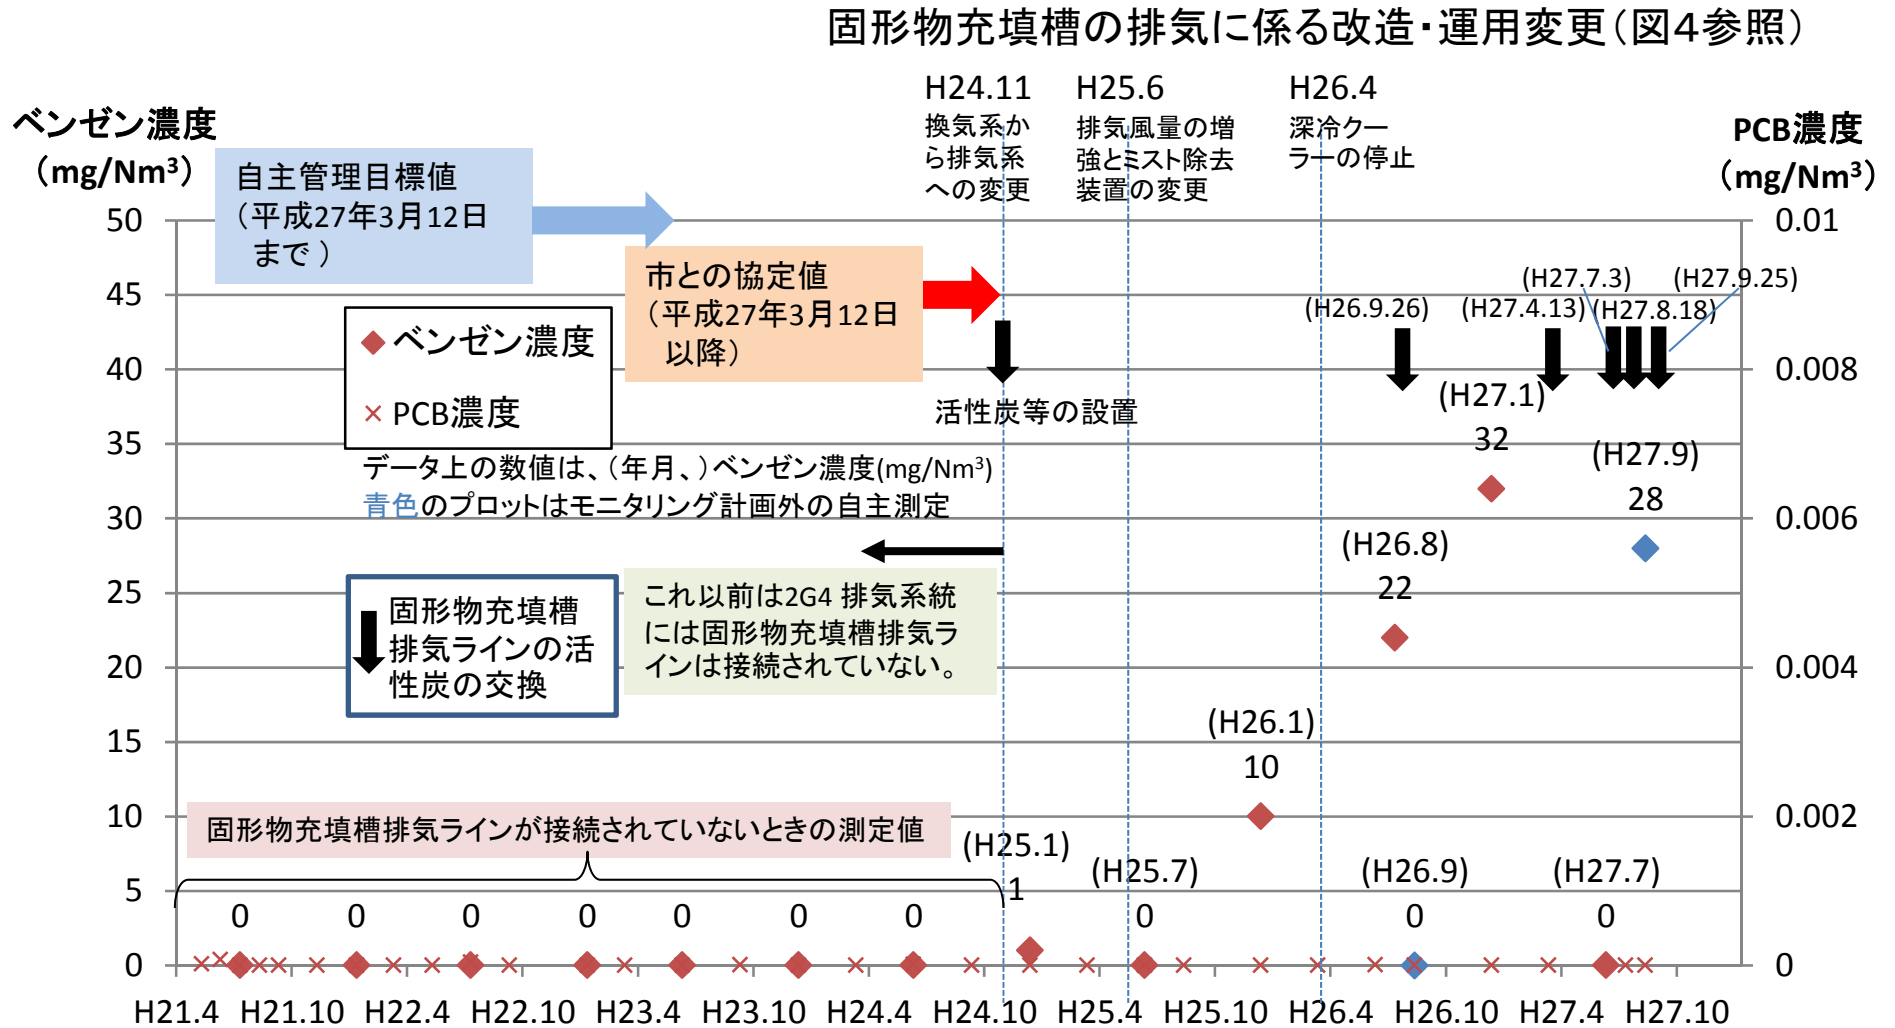
2 G 4 排気系統のベンゼン濃度・P C B 濃度の推移 (固形物充填槽排気ラインの改造等の実施と同活性炭の交換時期)

2G4 排気処理系統のベンゼン濃度（図5）は、深冷クーラーを停止する前の平成26年1月のモニタリング結果においても10mg/Nm³が検出されましたが、管理目標値である50mg/Nm³以内の数値であったため、対策の必要性を十分認識していませんでした。

平成26年8月の22mg/Nm³の検出時にベンゼン濃度の上昇を覚知し、ただちに活性炭を一斉交換することで対処しましたが、その後の平成27年1月の32mg/Nm³の検出に伴い、発生源にさかのぼったベンゼン対策の必要性を明確に認識し、原因調査を開始しました。平成27年2月～3月の検知管測定結果及び当時の運転状況を勘案し、2G4 排気処理系統のうち固形物充填槽の排気がベンゼンの発生原因であることを認識しました。これを受け、事業所内において固形物充填槽のベンゼン対策の検討を始めました。

この後、固形物充填槽排気の活性炭の交換周期を半年、3か月、更には1か月と短縮して管理を強化してきました。活性炭交換直後に行われた平成27年7月の自主測定では非検出となり、活性炭によりベンゼンを除去できていたと考えられます。ただし、平成27年8月の検知管測定では、油分の影響により検知管着色が不鮮明となり正確なベンゼン濃度が計測できなかったことから、別途9月に外部機関による測定を行ったところ28mg/Nm³が検出されました。

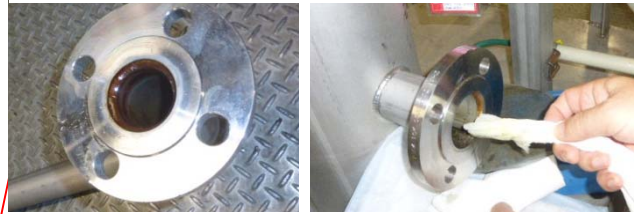
⑤活性炭塔入口

平成27年11月の調査では、活性炭吸着塔入口や排気ブロー出口等に油の存在を確認しました（図6）。排気処理系統の配管については、①設置以降洗浄した経緯がないこと、②平成25年6月にブロー風量を増強したために1階にある固形物充填槽から4階に設置された排気処理装置にまで油分が到達する環境となったこと、及び③平成26年4月からは深冷クーラーの閉塞対策として冷却水通水を停止していた、ことから、時間の経過とともに内部の油付着量が増加したと推定されます。特に、平成27年8月以降は、前述のとおり、活性炭吸着塔出口での検知管測定が油分の影響により不可能となり、油付着の進行がうかがえます。このため、平成27年10月の貴市の立入測定時には、油分（ベンゼンを含む）が活性炭に付着し、その表面が覆われることで吸

着能が発揮できない状態となっていたと推定されます。この結果、ベンゼンが活性炭吸着塔を越えて排出されたと考えられます。

活性炭塔入口配管下部に多量の油分が溜まっていた。

さらに、排気ラインへの油飛散・付着状況を確認するため、活性炭吸着塔の差圧計による管理を行うとともに、定期点検等に併せて配管内のビフェニルの固化状況や油の付着状況を調査します。配管については定期的に洗浄を行い、油等を除去します。

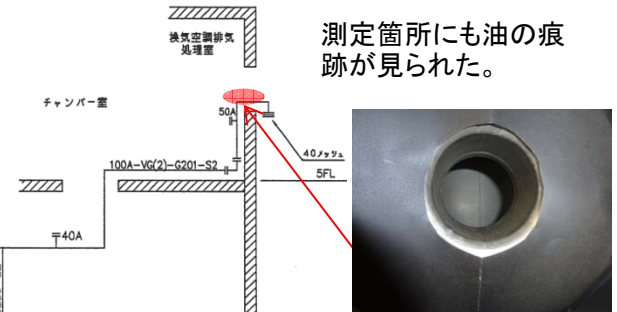
⑦ 2G4 測定箇所

測定箇所にも油の痕跡が見られた。

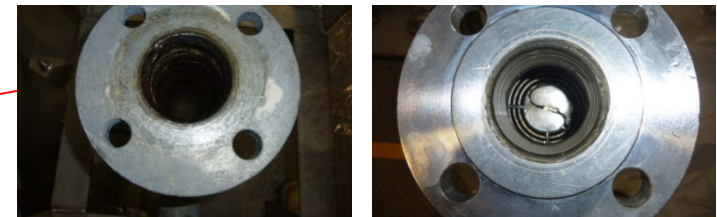
②深冷クーラー入口 (左)、出口 (右)

配管内部に油分が確認された(特に入口部で顕著)。

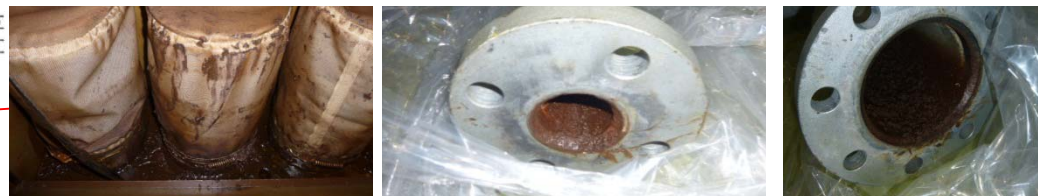
①バグフィルター (左)、出口 (中、右)

バグフィルターに油分が捕捉されている。出口配管内部には油分と固着したビフェニルが確認された。

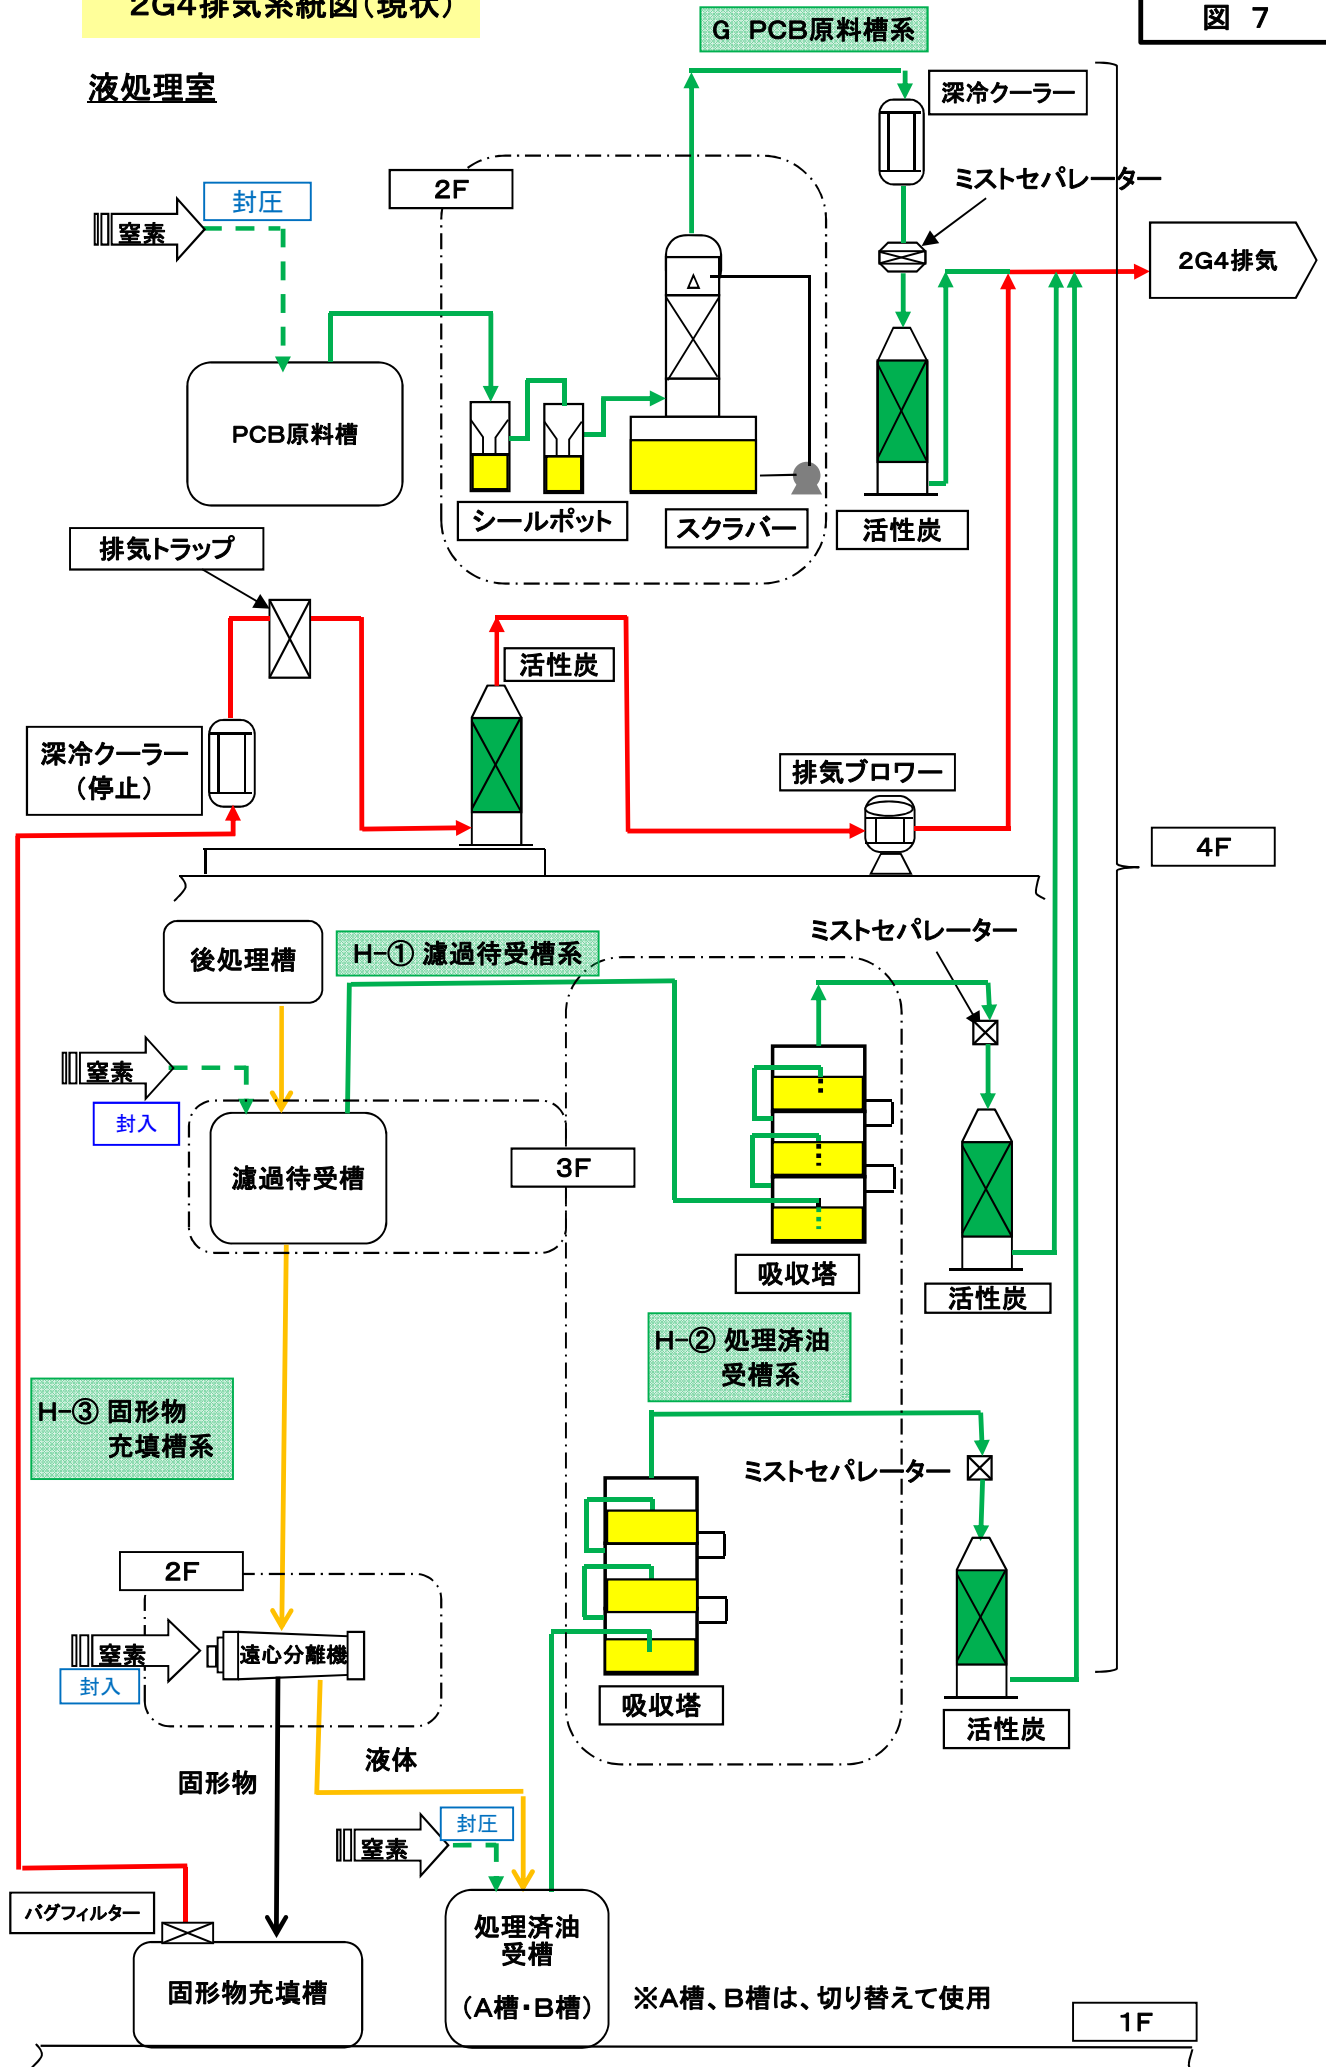
図 7

2G4排気系統図(現状)

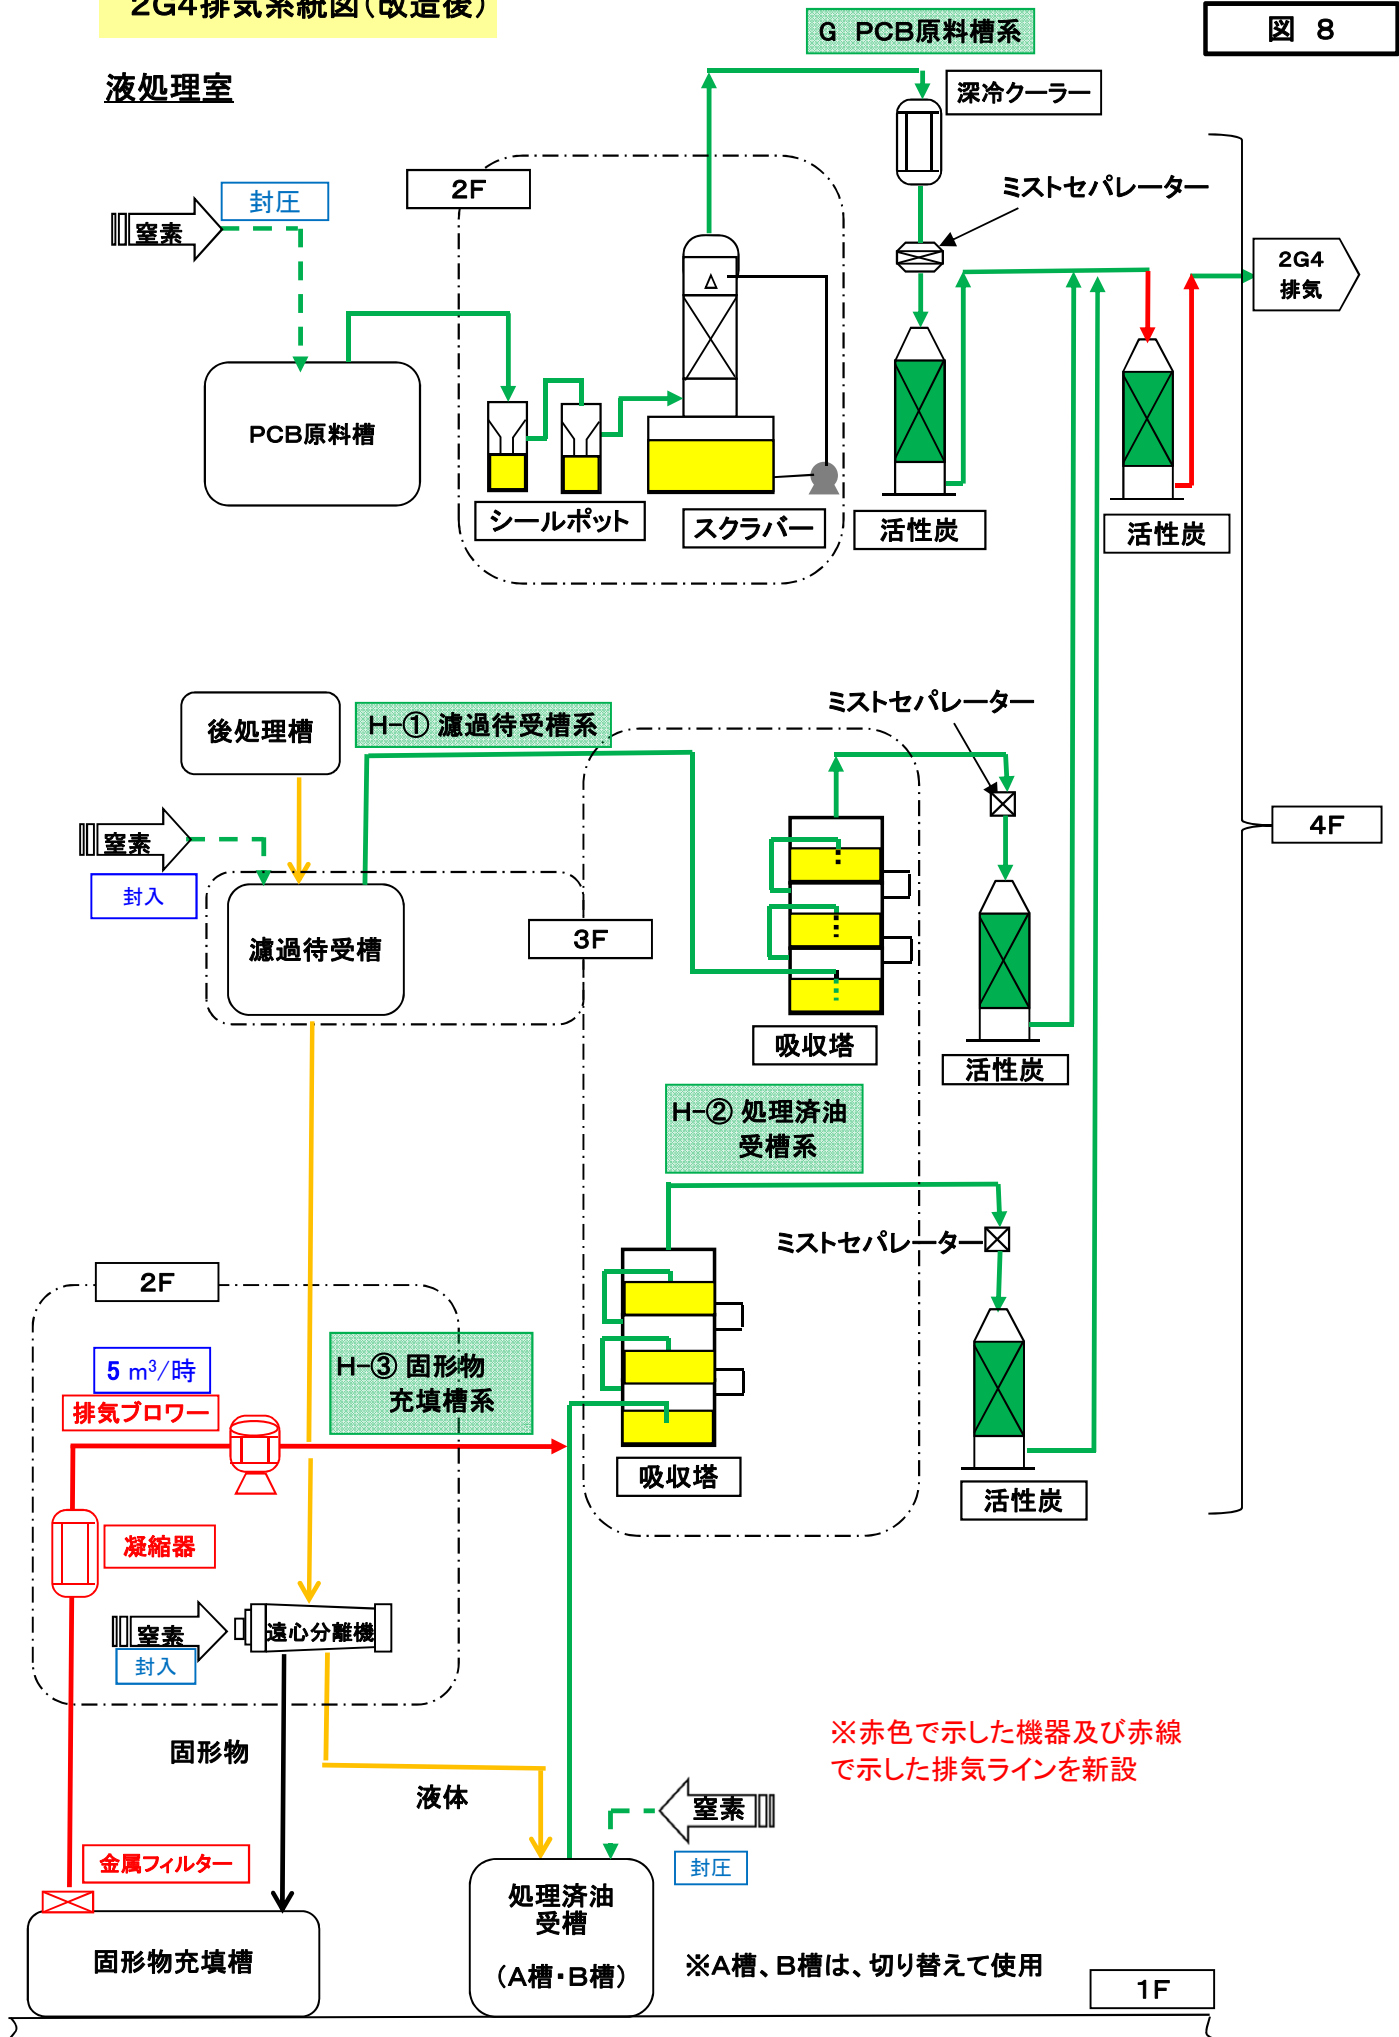
図 8

2G4排気系統図(改造後)

具体的には、処理済油受槽の排気ラインに備えられた既存の吸収塔を活用したベンゼン液吸収法と2段の活性炭吸着塔により、セーフティネットを含む多段階の処理を行い、排気中のベンゼンを確実に除去します。また、吸収塔前段に設置した金属フィルター及び凝縮器も活用して油分の影響も除去します。(改善前後の処理フローは図7及び図8のとおり。)
