レインボープラザ地下1階について（報告）

1 事故の概要

レインボープラザ地下1階 中性化試験

レインボー広場 状況調査

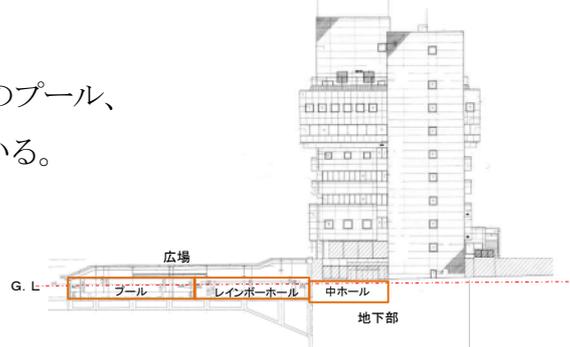
平成28年3月8日、レインボープラザ地下1階において、木毛セメント板やコンクリートの一部の落下が判明した。

これを受け、利用者の安全を確保するため、地下1階のプール、レインボーホール、中ホールの利用を当面の間中止している。

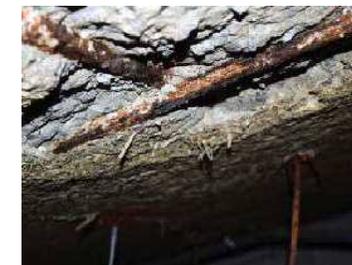
中性化状況

モルタルやコンクリートが、空気中の炭酸ガスなどの作用によってアルカリ性を失って中性に近づくこと。中性化すると鉄筋の防錆効果を失う。(出典:建築大辞典 第2版)

赤色の部分はアルカリ性を保っているが、色が付かない部分は中性化が進んでいる。

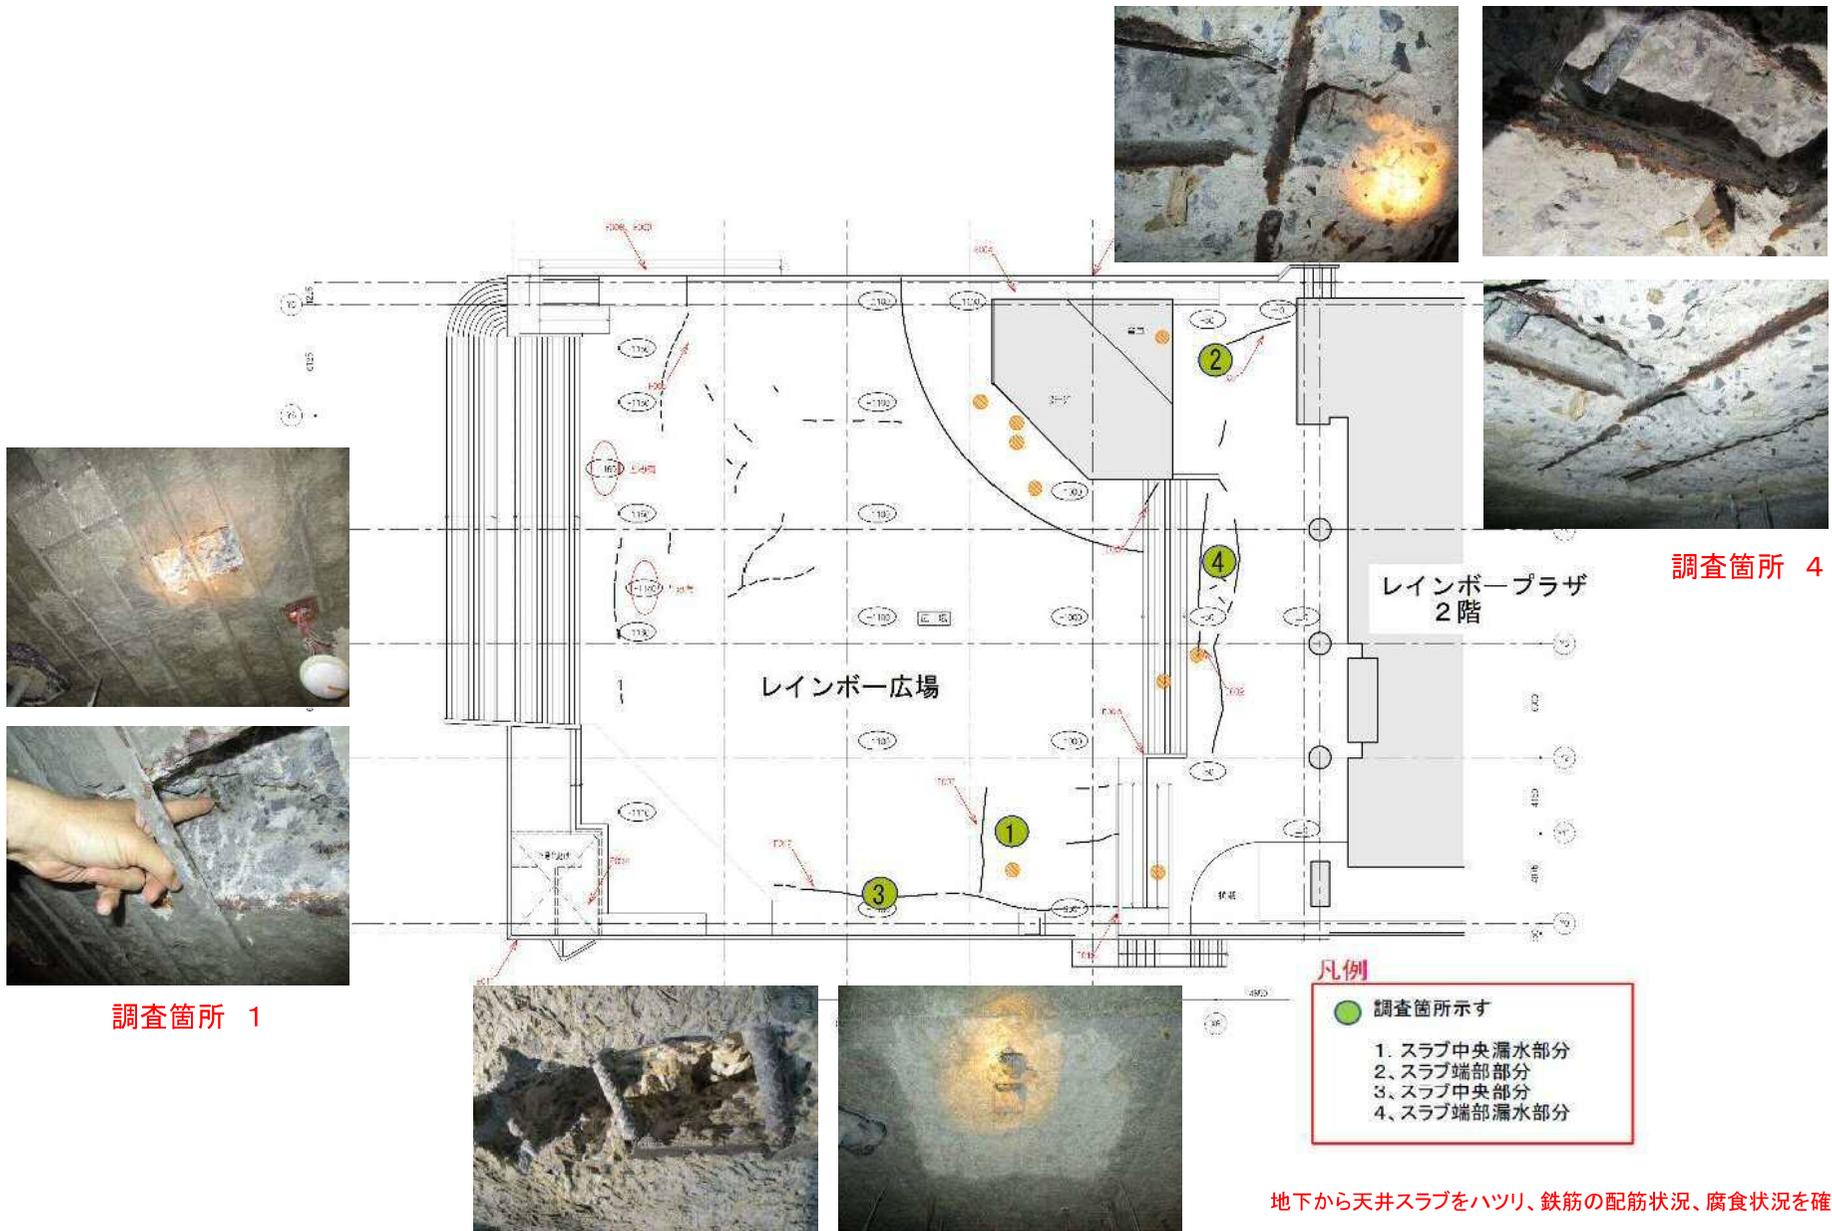
- ・ プール、レインボーホールは、コンクリートの劣化、鉄筋の腐食が広範囲に見られる。
＜別紙1＞
- ・ その原因は、雨水の侵入などによると考えられる。
- ・ 中ホールは、著しい劣化は認められない。
- ・ レインボー広場は、地上部分に多数のひび割れがあり、雨水がコンクリート内に浸透し、鉄筋に軽度のさびが認められる。
＜別紙2＞

地下から天井スラブをハツリ、鉄筋の配筋状況、腐食状況を確認した。

これまでの調査に加え、今後、地下1階やレインボー広場の改修について、工法や費用、工期などを検討し、施設のあり方を判断したい。
