八幡西区における導水管漏水事故について

1 事故の概要

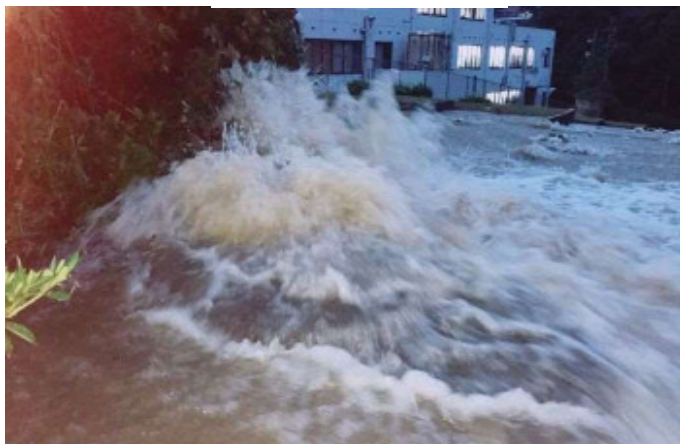
【漏水状況】

- (1) 発生日時 平成29年10月18日(水) 17時9分
- (2) 発生場所 八幡西区森下町27-25付近
(筑豊電鉄森下駅と今池駅の間、西側の山手の水道用地)
- (3) 事故管路 力丸貯水池から穴生浄水場間の導水管(直径90cm)から漏水
布設年度は昭和42年
- (4) 事故状況 $\phi 900 \quad 45^\circ$ 曲管の管口部分が破損
漏水発生から停水までの約50分間で約3,500トンの漏水
- (5) 影響内容 ○筑豊電鉄
・軌道敷内に水が流入し、筑豊電鉄が約40分間運転停止
- 市道穴生若葉1号線
・森下電停交差点から漏水地点付近までの約650mが、約2時間全面
通行止め
- 水運用の切り替えにより一般家庭等の水道使用には影響なし

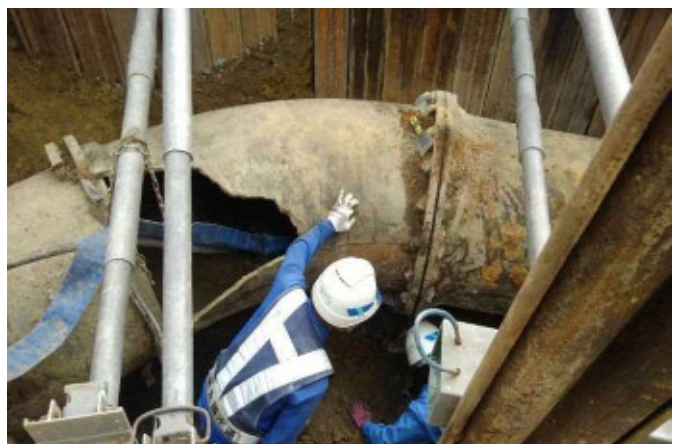
【管の破損状況】

- 破損した水道管は、一世代前の水道管で、老朽化の進行にあいまって、管内の圧力変動による影響があったと推定
(現在調査中)

- 当該水道路線について、H22年度劣化診断を実施し、水道管の健全性は確認しているが、今回の事故を踏まえて劣化診断の箇所を追加して行う
 - 破損した水道管の劣化調査及び強度試験
 - 管内の圧力変動の影響を調査
- ※調査結果を踏まえて、更新計画の見直しについて判断する。
