門司区清見一丁目の道路陥没事故について

1 事故の概要

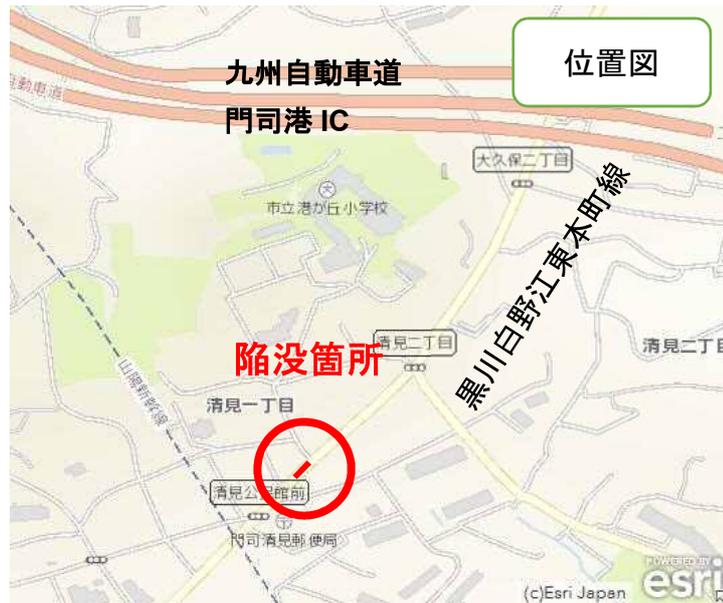
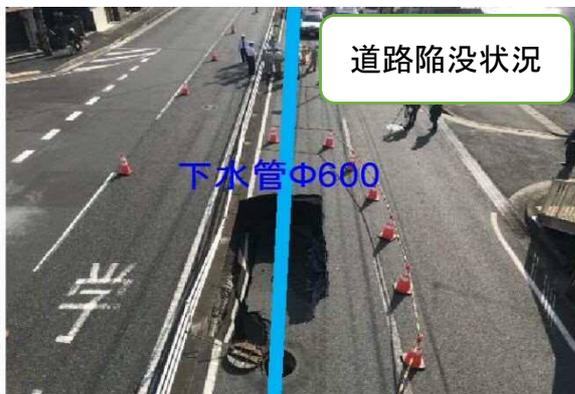
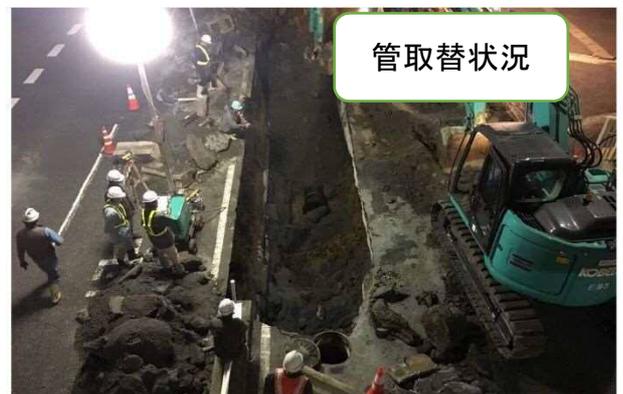
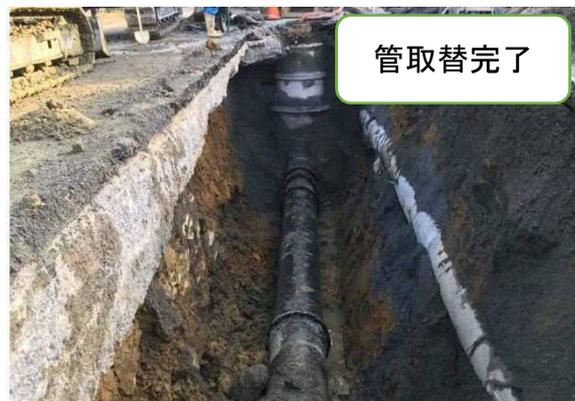
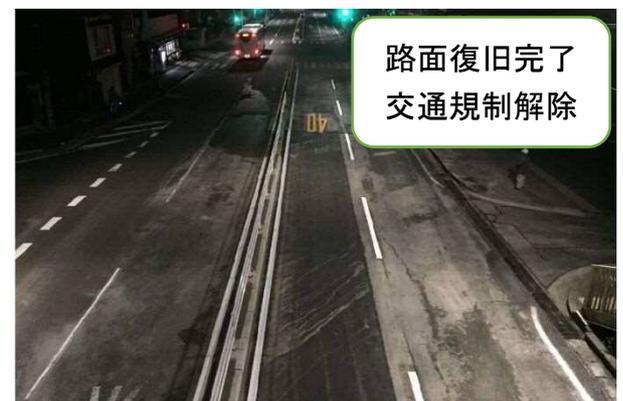
- (1) 発生日時 平成30年3月27日(火) 13時50分ごろ
- (2) 発生場所 門司区清見一丁目14番付近
(黒川白野江東本町線 本村歩道橋下)
- (3) 事故管路 下水管(直径60cm鉄筋コンクリート製)
布設年度は昭和52年(布設後41年経過)
- (4) 事故状況 道路下に埋設している下水管が損傷し、道路陥没が発生
(長さ4m、幅2m、深さ2mの道路陥没)
- (5) 被害状況 ○負傷者：トレーラー運転手1名 軽症(ムチ打ち)
○物的被害：トレーラー車両損傷(牽引台車の後輪片側の沈みこみ)
○道路の通行：片側2車線計4車線のうち3車線通行止め
1車線を交互通行
○下水管への影響：下水管損傷による汚水の噴出はなく、
市民生活への影響もなし。

- ・道路下に埋設している下水管のコンクリートが腐食し、損傷したものと推測
- ・損傷箇所から、土砂が下水管内へ流出し、道路陥没が発生

- 3月28日(水) 10時：損傷した下水管の取替完了、22時：路面の復旧完了
- 3月29日(木) 4時：中央分離帯の復旧完了、4時30分：交通規制解除
- 3月31日(土) 陥没箇所周辺の下水管内の流出土砂撤去完了
- 4月3日(火) 陥没箇所周辺の下水管の更新工事完了
- 4月中旬 陥没箇所下流部の流出土砂撤去完了予定
