北九州PCB処理事業所トラブル事象一覧（令和3年1月～7月）

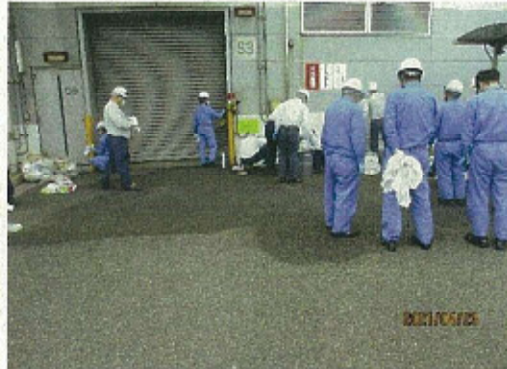
No.	発生日時	発生場所	概要	主な原因	主な対策
	4月23日 8時42分	1期建屋外(東側)	<p>【トラブル事象】 1期3階ボイラー室から重油サービスタンクのベント管を経由して1階の建屋外に重油が漏洩。</p> <p>【概要】 1期中央監視室の運転員が、停止しているはずの重油移送ポンプが稼働していることに気づき、同ポンプを停止。運転担当課長が重油移送先の3階ボイラー室を確認したところ、室内には異常はなかったが、室外から重油臭がした。ボイラー室のガリリから確認したところ、重油が1階建屋外アスファルト上に漏洩していることを確認。</p>	<p>①保安担当者がブロー水温度計交換のため、ボイラー動力制御盤内の計装電源を遮断。</p> <p>②当該電源は重油サービスタンクレベルセンサーの電源にもつながっていたことから、電源遮断に伴い制御システムが重油サービスタンクの重油が不足していると誤認。自動で重油の供給が開始された。</p> <p>③センサーが稼働しておればHレベルで供給が止まったが、電源遮断に伴いセンサーが働いていないことから、重油の供給が自動では停止せず、タンクは満杯となりベント管を経由して重油約7Lが建屋外のアスファルト上に漏洩した。</p>	<p>①計装電源遮断にあたっての手順の徹底(複数人による作業計画書の作成・図面による事前確認・各部門の情報の共有)</p> <p>②-1わかりやすい計装回路図への見直し(機器名称等追記) ②-2燃料設備作業時の供給ライン閉止の徹底</p> <p>③-1計装電源遮断時自動弁の作動が安全側(今回のケースは自動弁閉)に作動するか全周地制御盤で確認。他のレベルセンサーでは、電源遮断に伴い自動弁が開となるものはなかった。 ③-2当該重油サービスタンクのレベルセンサーは2重化(別電源で)とした。</p>

1期建屋東側 重油漏洩状況

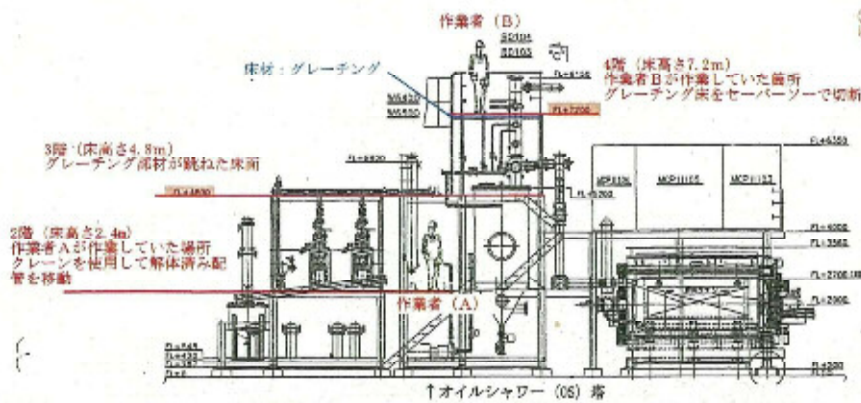
図1 真空加熱分離装置(VTR)側面図

No.	発生日時	発生場所	概要	主な原因	主な対策
2	6月18日 11時47分頃	二次洗浄・真空加熱分離室	<p>【トラブル事象】 真空加熱分離装置の解体撤去工事を請負っていた工事業者の作業員Aは、上方から落下してきたグレーチングにより左手人差し指を骨折(約3か月間の通院等と診断)した。</p> <p>【概要】 作業員Aは、真空加熱分離装置オイルシャワー塔の2階でクレーンを使用して解体済みの配管を移動する作業を、作業員Bは4階で床部材であるグレーチングの切断作業を行っていた。作業員Bは、誤ってグレーチングを取り外すのに必要な部分全てを切断。切断されたグレーチングは4階から3階の床面近くにあるタンク上面に落下した後バウンドし、手摺の間から飛び出し、クレーンの吊具に沿って落下。2階で作業していた作業員Aの左手人差し指近辺にグレーチングが接触し左手人差し指を骨折(約3か月間の通院等と診断)。</p>	<p>①固縛等の落下防止措置が不十分 ・タンク・配管・壁等の重量物については固縛方法を定めていたが、それ以外については明確に決めていなかった。 ・グレーチングが落下しないよう、その一部を残して切断後、別作業者に保持させた後、切断取り外すことで考えていたが、誤ってその部分も切断してしまった。</p> <p>②手摺の落下防止養生が不十分 ・落下防止養生を実施する範囲を明確に決めていなかった。 ・手摺の間から通り抜けるとは想定していなかった。</p> <p>③落下物の飛来距離に対する認識が不足し、結果的に上下作業となった。 ・2階と4階の作業であり、3階では作業をしていなかったため問題ないと思った(落下物が2階に飛来するとは思わなかった)</p>	<p>1. 安全管理の強化:作業前の合同の朝会やJESCOによるハットロール等を強化し、安全に作業を行っていることを確認</p> <p>2. 施工業者に厳重注意し、再発防止策の徹底を指示、及び再発防止策の実施状況を確認</p> <p>3. 今後行う工事等においては、発注内容に安全対策の徹底を織り込み、それに基づき安全に工事を行っていることを確認。また、今回の事例を安全教育に組み込み落下防止対策の徹底を指示。</p> <p>4. 以下の再発防止策を施工業者により実施</p> <p>①落下防止措置の実施 ・解体品について、作業開始前に固縛等の落下防止措置を確実に講じる</p> <p>②落下防止養生の実施 ・落下防止養生を行う範囲を明らかにし、確実な養生を実施</p> <p>③上下作業を原則禁止 ・作業員全員に対して、飛来落下の災害事例を基に、注意すべきポイントについて教育を実施。 ・上下作業を行う場合は、落下防止措置等を講じていることを事前に確認</p>

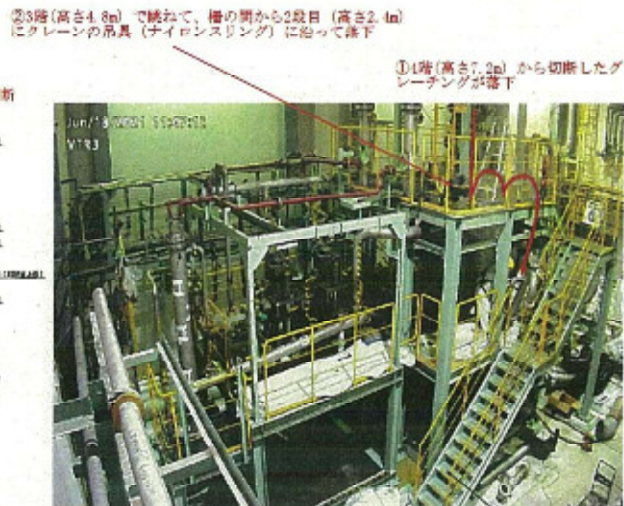
写真1 グレーティング落下軌跡(赤い矢印)

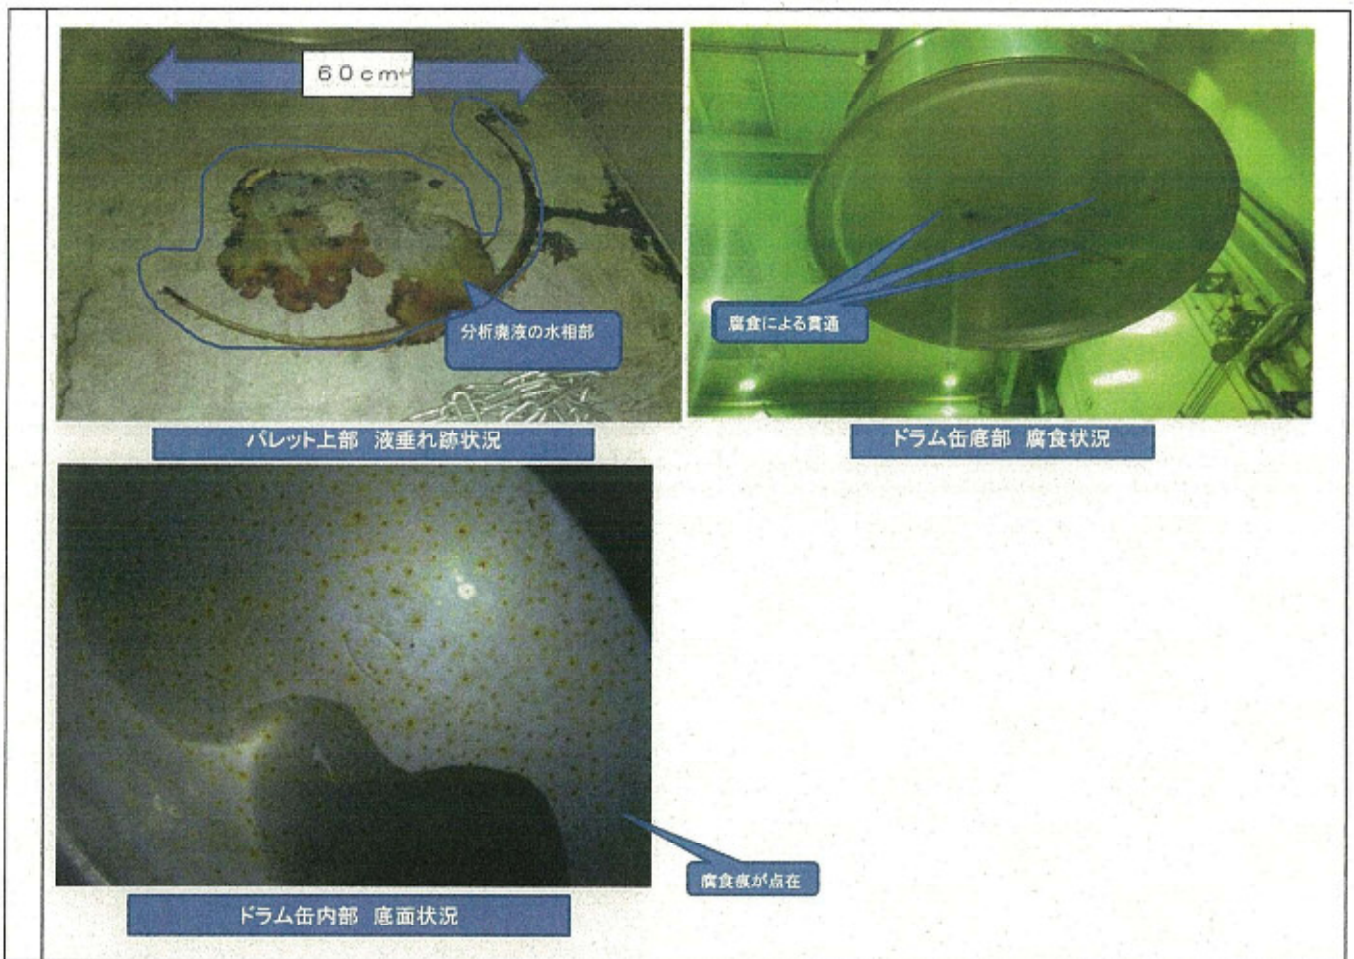
No.	発生日時	発生場所	概要	主な原因	主な対策
3	7月27日 10時50分	1期1階 検査室	<p>【トラブル事象】 1期1階検査室でパレット上面に分析廃液水相部の液垂れ跡を発見。</p> <p>【概要】 7月2日に分析廃液を無害化処理認定施設に払い出すため、ポリ容器11本をステンレス製ドラム缶に移し替えた。この際、高濃度分析廃液も混合してしまったため、ドラム缶1缶(分析廃液約100L)のPOB濃度が3.4%となった。当該ドラム缶は2期施設で処理をすることとし、1期1階荷捌室で保管していた。</p> <p>7月27日に当該ドラム缶を2期施設に搬送するため、検査室に移動させ吊り上げたところ、ドラム缶が置かれていたパレットの上面に液垂れ跡を発見。液垂れ跡は乾いており、油分は無かった。吊り上げたドラム缶の底面を確認したところ、確認時には液垂れは無く、腐食部が数箇所あった。腐食部は析出物で塞がれていた。</p> <p>発見後、パレット上面と缶底を試き取り、分析廃液は、別のステンレス製ドラム缶に内袋をつけた上で移し替えた。</p> <p>また、液垂れ跡発見後速やかに作業環境測定を検査室及び荷捌室で実施し、ともに1<math>\mu</math>g/m<sup>3</sup>未満であり影響がなかったことを確認した。</p>	<p>①当該ドラム缶は、ポリ容器に入っていた分析廃液を無害化処理認定施設に払い出すため、7月2日にポリ容器からステンレス製ドラム缶2缶に詰め替える作業を行ったうちの1缶であった。この時、ポリ容器11本のうち1本は高濃度分析廃液(PCB濃度16%)で払出対象ではなかったが、誤って払出し混合したため、ドラム缶1缶についてはPCB濃度が3.4%となった。</p> <p>②分析廃液は大部分が油相で水相は数mlしかなく、油込みの水相をpH試験紙で測定すると、pH3~4の色を示した。水相の陰イオン分析で、塩化物イオンが28000ppm、硫酸イオンが8600ppm検出された。このため、酸性液中の塩化物イオンによる孔食が原因と考えている。</p> <p>当該ドラム缶については、析出物及び腐食部付近の組成分析、並びに油相によるステンレス腐食テストも実施中である。(8月下旬分析結果入手予定)</p>	<p>①分析作業で発生する廃液について、その保管管理・廃棄方法について見直しを行うこととする。(表示の明確化・置場管理等を実施し手順書を見直す) また、従来から実施していたドラム缶の日常点検に加えて、分析廃液を入れたポリ容器の日常点検を実施する。</p> <p>②今後、分析廃液を無害化処理認定施設に払い出す際には、ポリ容器をビニール袋に入れた後、ドラム缶にポリ容器のままの状態を入れて払い出しを行うこととする。(運搬時には、ドラム缶はさらにオーバードラム缶に入れて搬出する)</p>
