都市計画道路戸畑枝光線街路事業における擁壁の変位に係る
復旧計画と今後の見通しについて（報告）

この度、復旧計画の検討が完了したので、擁壁の変位に係る復旧計画と今後の見通しについて報告するもの。

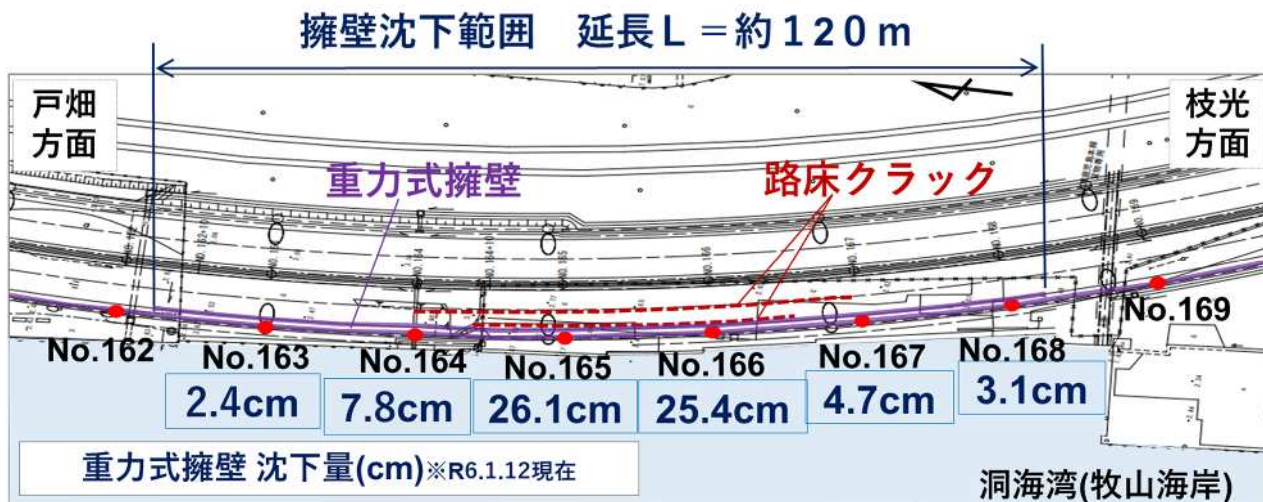
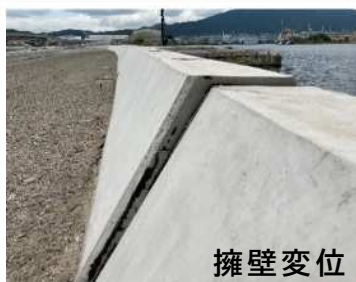
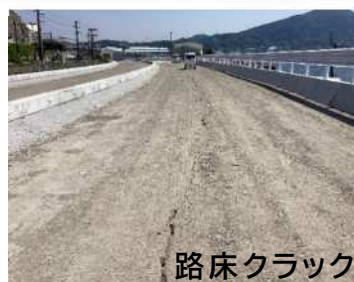
擁壁沈下範囲及び沈下量、変位状況写真

昨年3月に施工が完了した牧山海岸沿いの重力式擁壁のうち、延長約120mについて、同年5月と7月の大雨の後、最大で約26cm変位(沈下)が発生。
(R5年8月以降、変位(沈下)の進行は無い。)

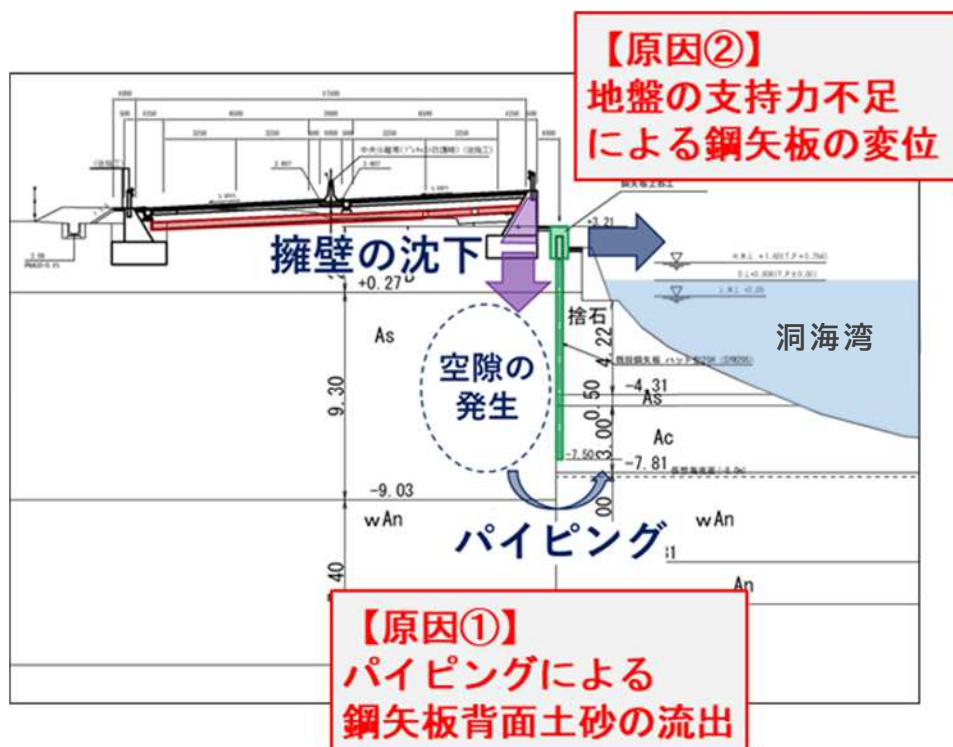
大雨による鋼矢板背面水位の上昇及び想定地盤の相違から、

①パイピングによる鋼矢板背面土砂の流出

②地盤支持力不足による矢板の変位

が原因であるとの結論を得た。
