## 「第一回 常盤橋のあり方検討会」の結果報告について

常盤橋の調査概要について

## 常盤橋（木の橋）の概要

# 常盤橋の損傷状況

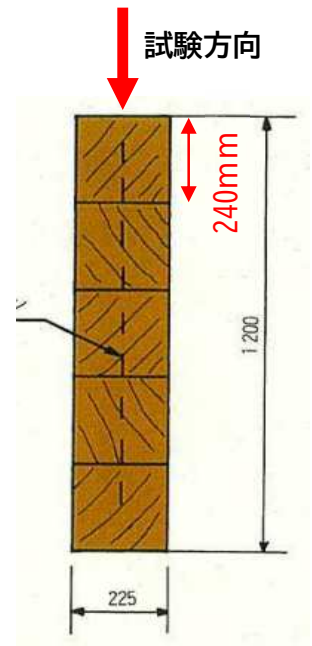
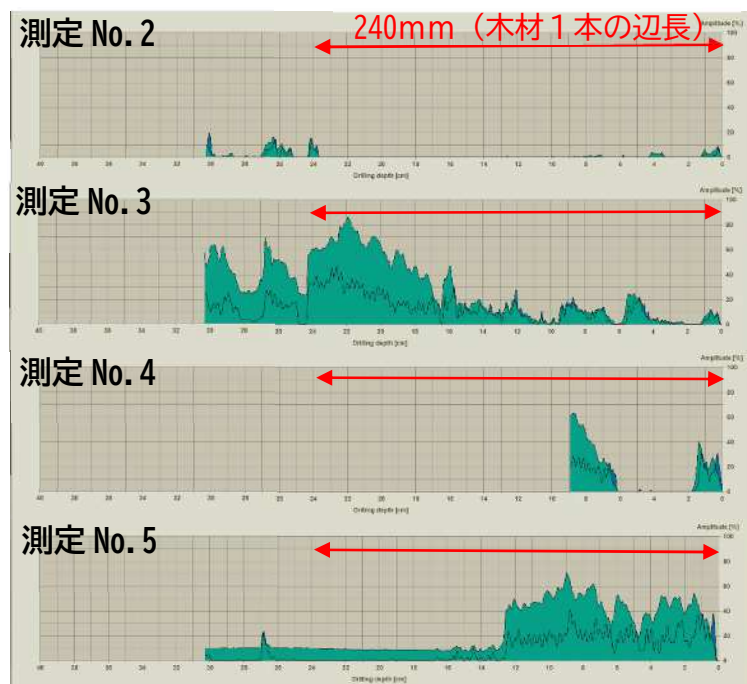
【穿孔抵抗値試験】

※常盤橋の結果：面積（緑色）が小さい⇒健全ではない

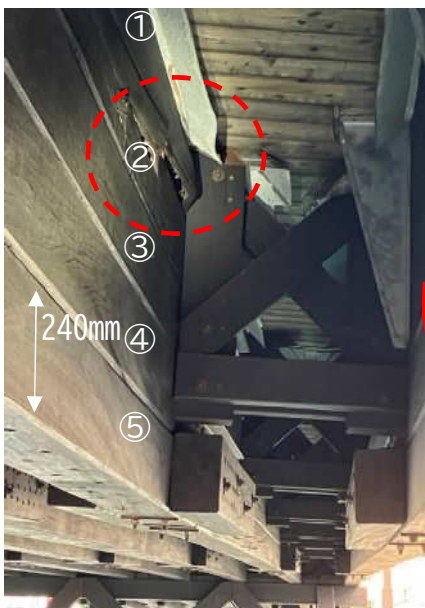
損傷状況(上流側左岸)

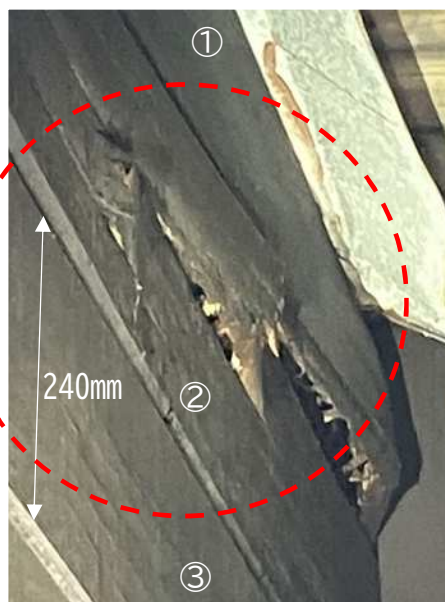
損傷状況（拡大写真）
