建物被害に関する分析

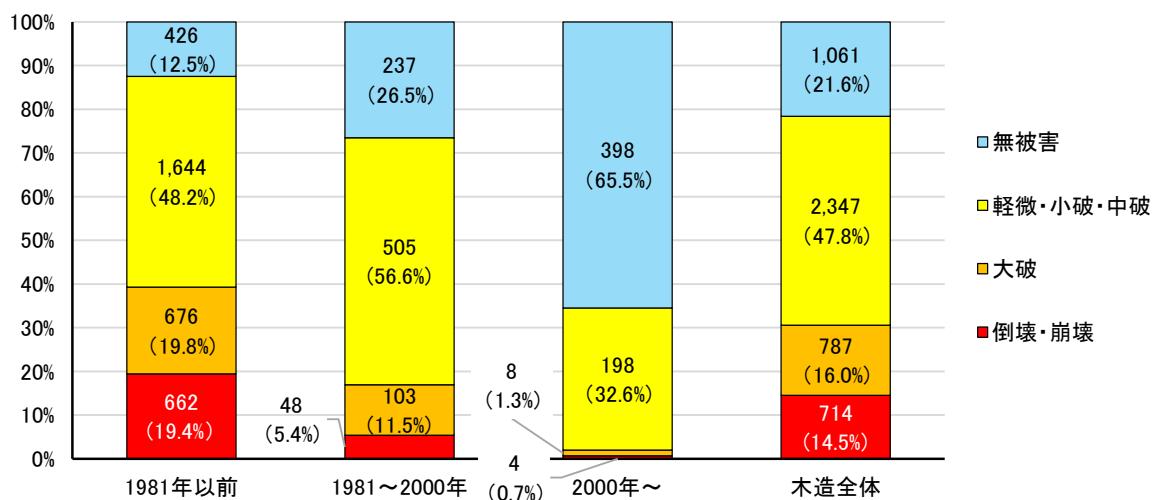
〈悉皆調査による木造の建築時期別の被害状況〉※令和6年能登半島地震

- ① **旧耐震基準の木造建築物**については、平成28年熊本地震など過去の震災と同様に新耐震基準導入以降の木造建築物と比較して顕著に**高い倒壊率**だった。
- ② **新耐震基準導入以降の木造建築物**では、接合部の仕様等が明確化された**2000年以降の倒壊率が低い**。
- ③ 能登半島における住宅の耐震化率は、輪島市で45%、穴水町で48%、珠洲市で51%で、国土交通省推計の平成30年度の全国の住宅の耐震化率（87%）に比べて低く、**耐震化が進んでないことが木造建築物の被害の拡大**につながったものと考えられる。

- ① **旧耐震基準**の建築物について、**耐震化の一層の促進**を図ることが必要。
- ② 「**木造住宅の安全確保方策マニュアル**」を地方公共団体や関係事業者等へ広く周知。
- ③ **新耐震基準導入以降の木造住宅**を対象とした**効率的な耐震診断方法**の周知普及を図る。
- ④ 杣基礎である鉄筋コンクリート造等建築物の転倒及び傾斜被害の対策については、今後の調査及び原因分析を踏まえて検討する。
