## 公共事業評価 事前評価2

響ホール・国際村交流センター共用部  
大規模改修事業

令和7年11月19日  
都市ブランド創造局文化企画課

- 事業内容 建築後30年以上が経過し、建物や設備の劣化が進んでいる複合施設・国際村交流センターについて、屋上や外壁の改修、共用設備の更新及び音楽ホールの改修等を行う。

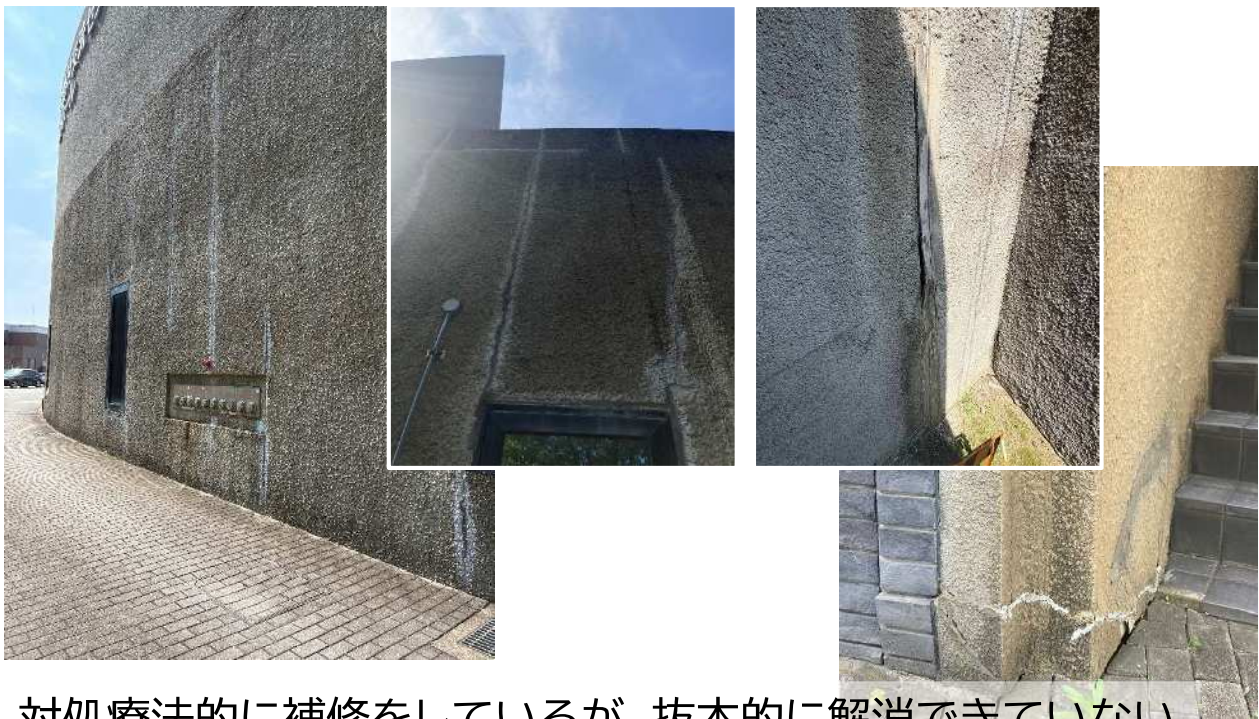
外壁に多くのひび割れが発生している

対処療法的に補修をしているが、抜本的に解消できていない

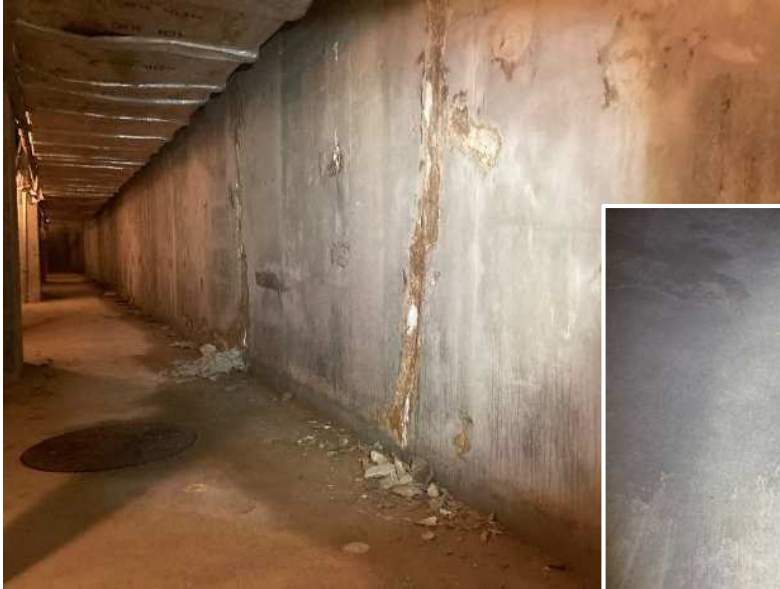
湧き水が壁から染み出てきて、コンクリートが剥離している

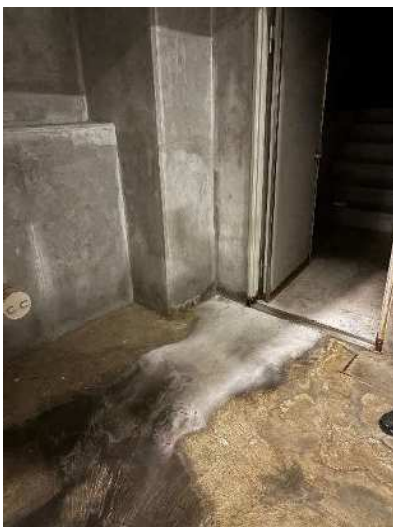
水が染み出ており、湧き水と思われる

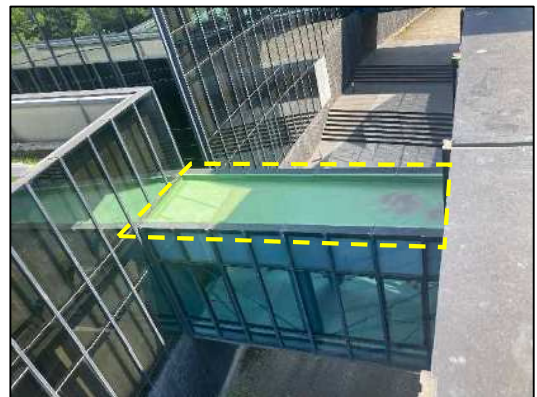
<生涯学習センター側通路>

→ この箇所は雨漏りが改善

屋上緑化の一部を撤去し、防水対策を実施

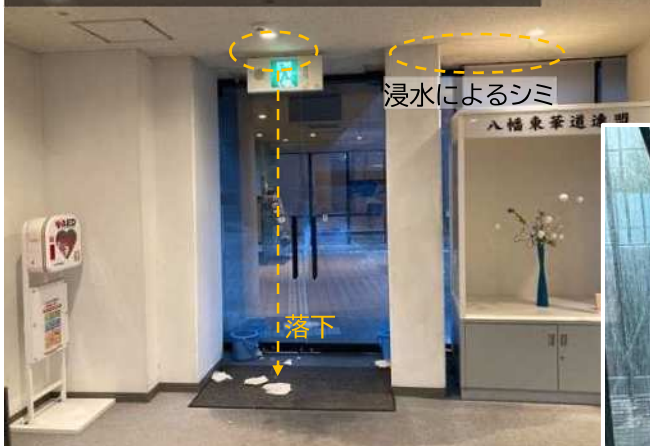
[八幡東生涯学習センター2階入口](令和3年)

- 雨漏りのため、施設出入口の天井が膨張、剥離し落下。
- 出入口の上部にある渡り廊下の屋上緑化部分の排水処理がうまくなされず、雨水が浸水した。

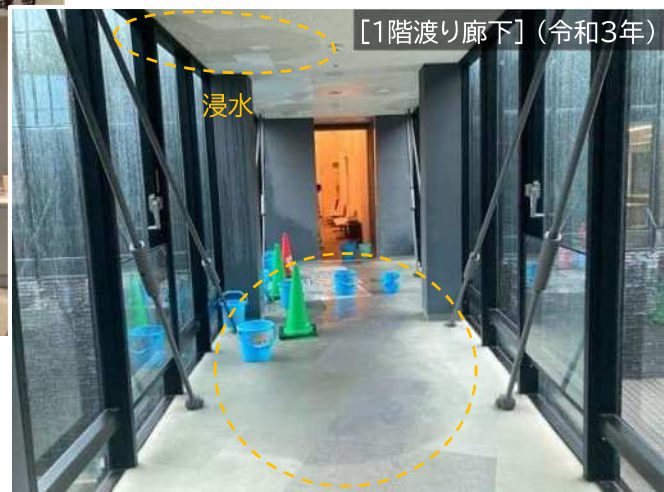
[1階渡り廊下](令和3年)

- 渡り廊下内に浸水。

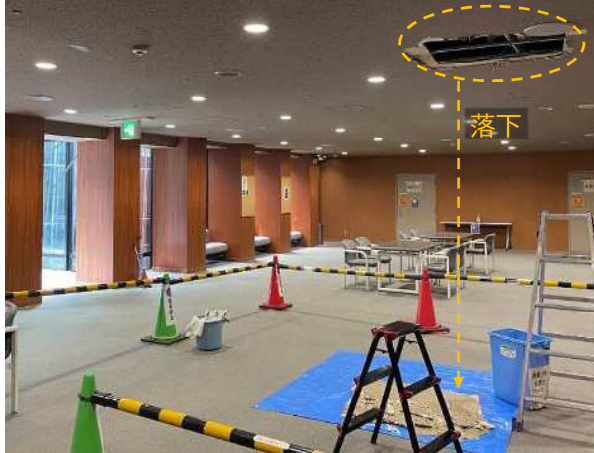
[国際村交流センター2階ギャラリー](令和3年)

- ギャラリー上階の渡り廊下の屋上緑化部分の防水シートが破れやコンクリートのクラックを通じてコンクリート内部に水が染み込み、天井ボード内部の空調配管用の穴に水が溜っていた。
- その穴から水が滴り、天井ボードを湿らせ、重みで天井ボードが落下したと考えられる。

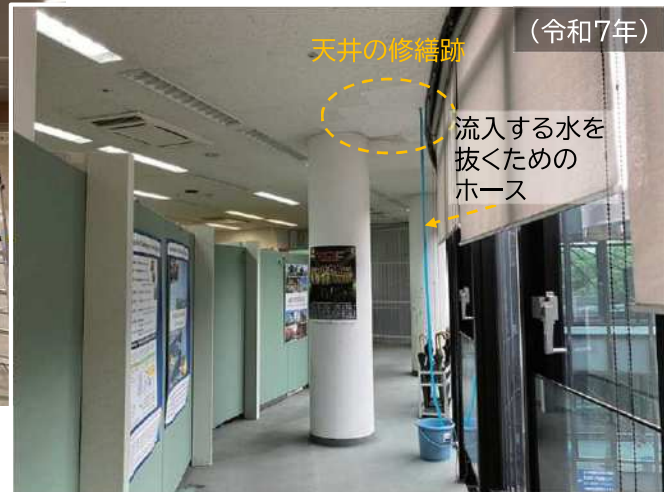
- 雨水が流入するため、ホースを設置して水抜き。

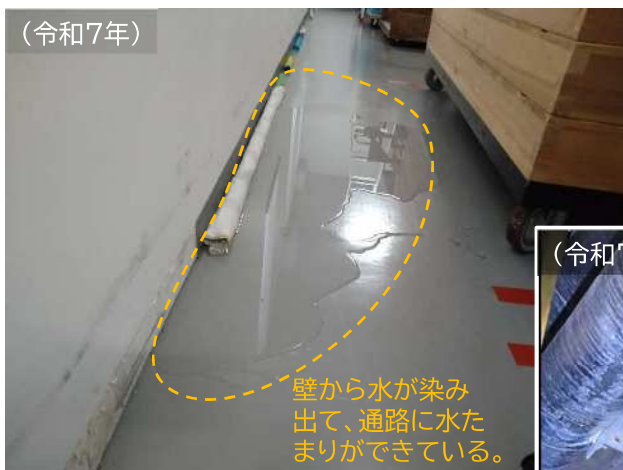
ホール裏通路

### 雨漏りが複数個所で発生

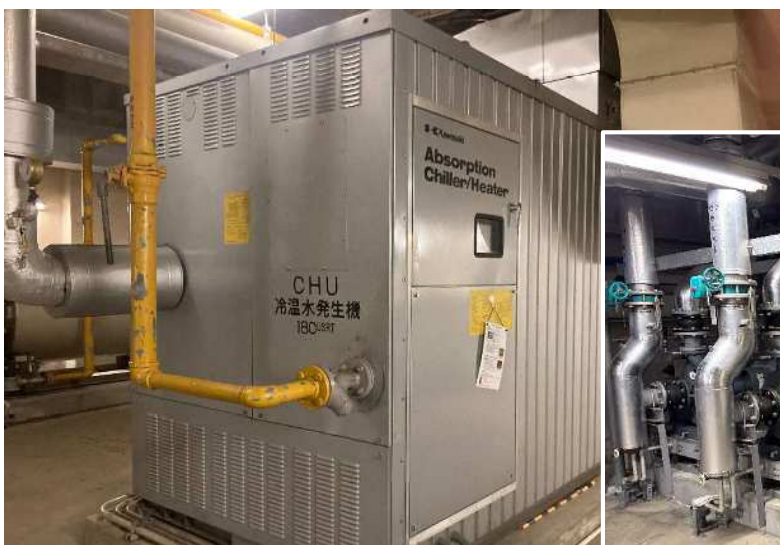
冷温水発生器(空調設備)

施設整備当時に設置されたまま機器が更新されていない

しっかり保守がされており、外観はきれいだが、耐用年数を大幅に超過している空調設備の不調によりホールの利用を制限せざるを得なかった事例もある
