消防通信指令システム等更新整備事業

通信鉄塔点検結果

北九州市消防局

消防局無線基地局外觀写真・説明

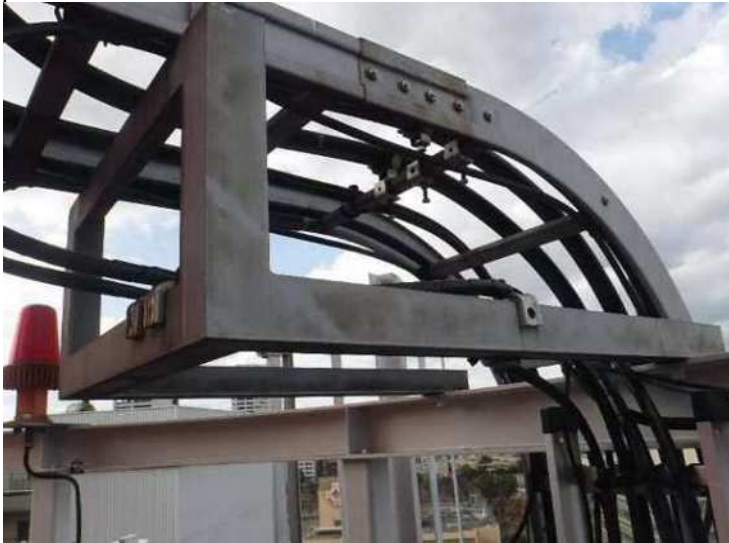
・亜鉛層が劣化が進み、
合金層が局部的に露出した状態。

・ボルトの変形・脱落はありません。

II

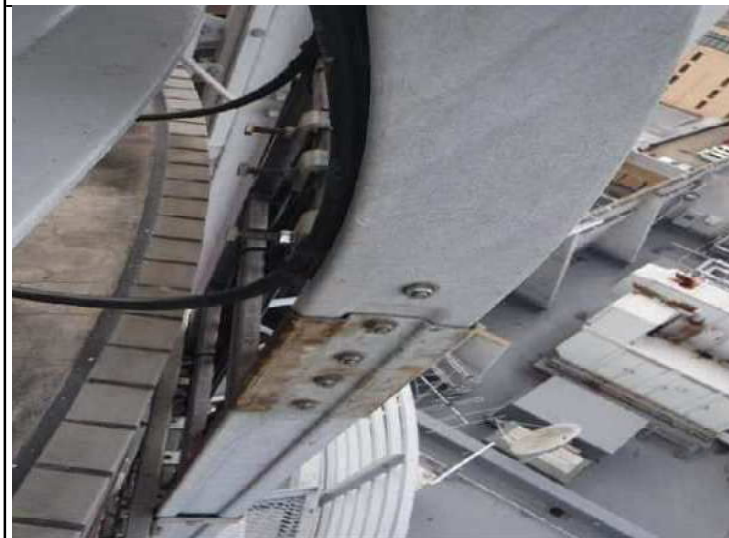
・ジョイント部に発錆びが見受けら
れる、亜鉛層に劣化が見られる。

・ボルトの変形・脱落はありません。

II

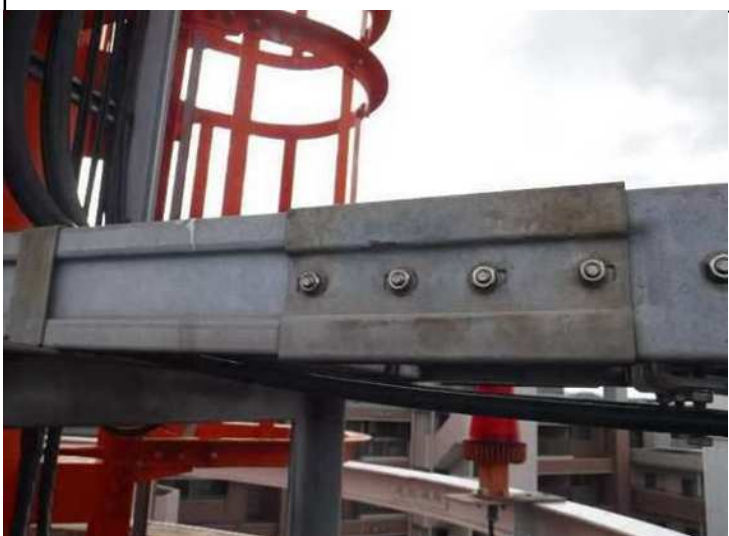
・ジョイント部に発錆びが見受けら
れる、亜鉛層に劣化が見られる。

・ボルトの変形・脱落はありません。

II

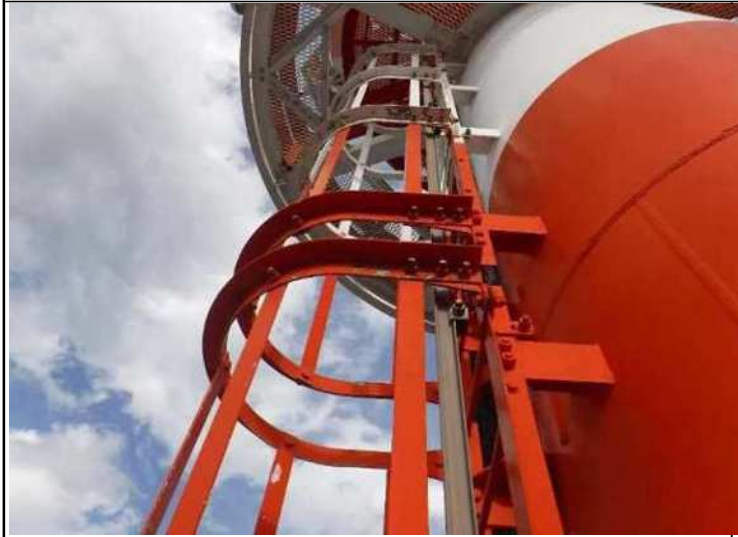
・塗膜が剥がれ、亜鉛層が浮き出
てきている。

II

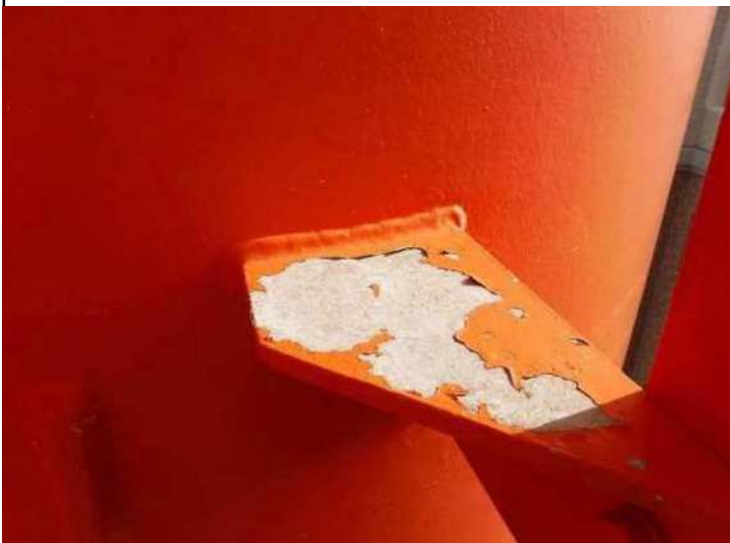
・塗膜が剥がれ、亜鉛層が浮き出
てきている。

II

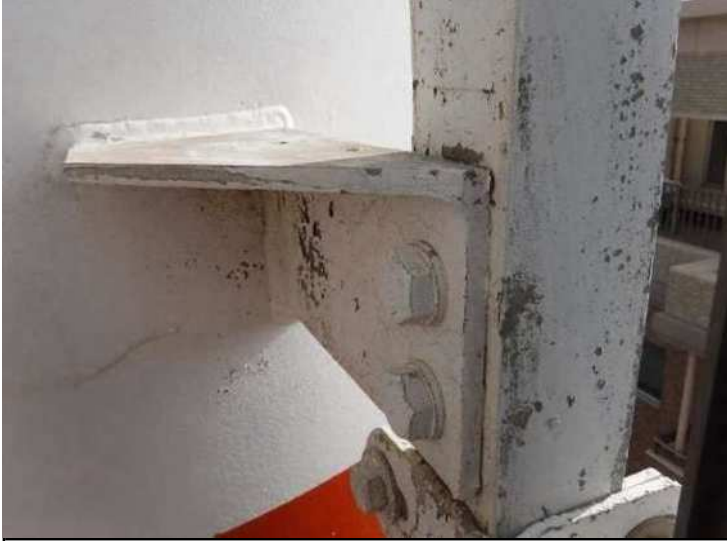
・塗膜が剥がれ、亜鉛層が劣化し合金層が局部的に浮き出ている。

II

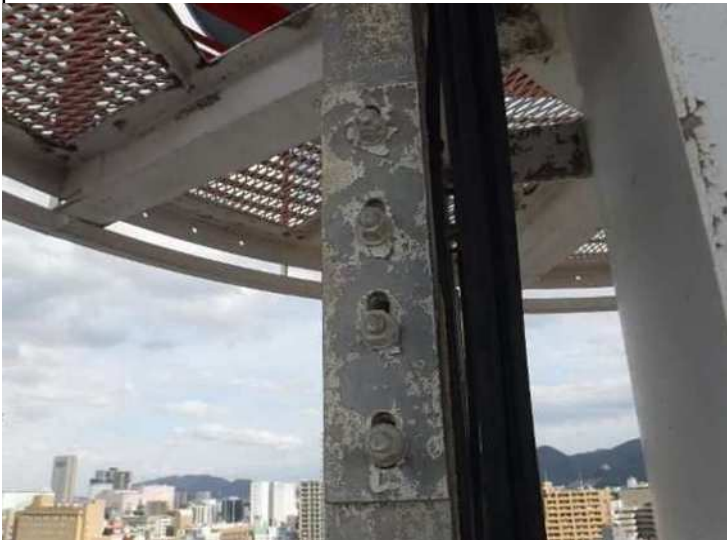
・塗膜が剥がれ、亜鉛層が消耗し合金層が浮き出ている。

・塩分による劣化が強い

III

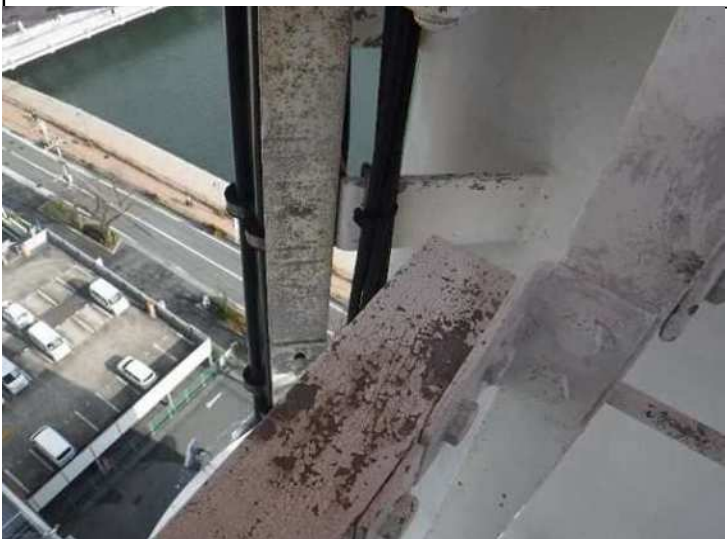
・塗膜が剥がれ、亜鉛層が消耗し合金層が浮き出ている。

・塩分による劣化が強い

III

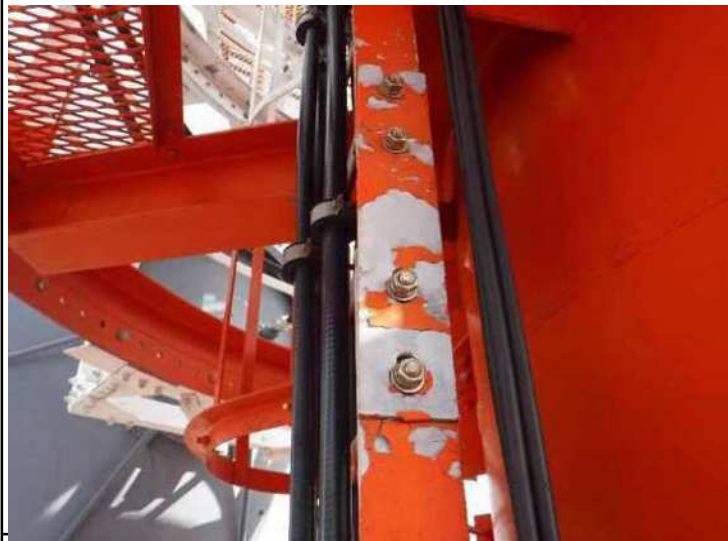
・塗膜が剥がれ、亜鉛層が劣化し合金層が局部的に浮き出ている。

II

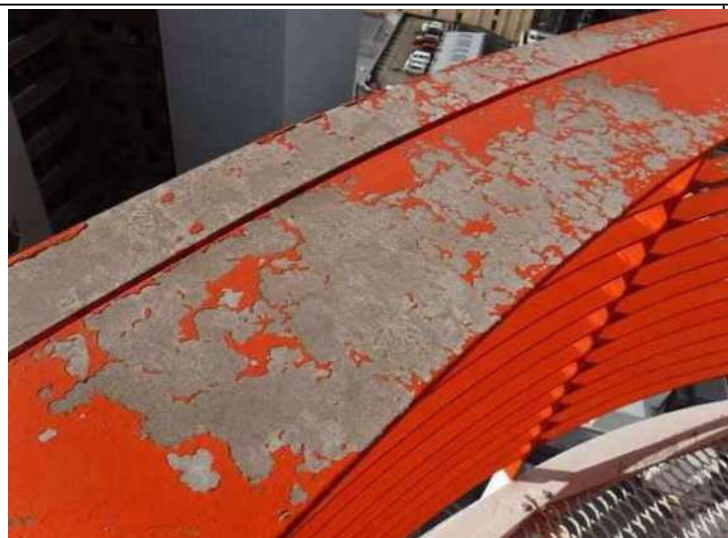
・塗膜が剥がれ、亜鉛層が消耗し合金層が浮き出ている。
・塩分による劣化が強い

III

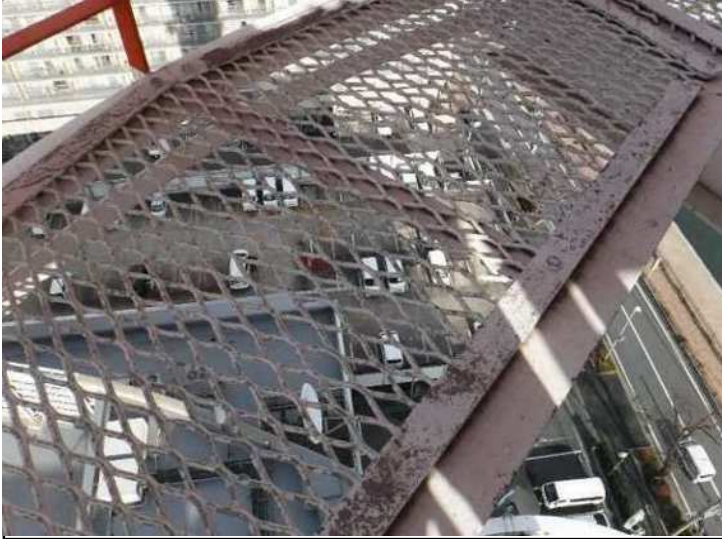
・塗膜が剥がれ、亜鉛層が劣化し合金層が局部的に浮き出ている。

II

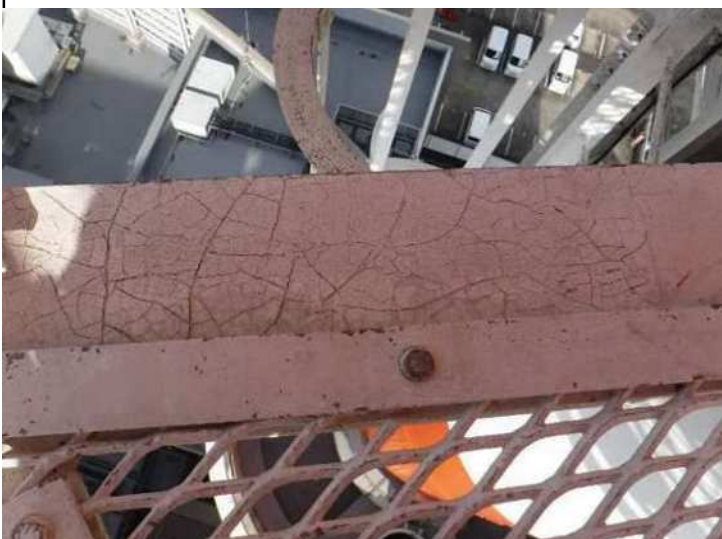
・塗膜が剥がれ、亜鉛層が消耗し合金層が浮き出ている。
・塩分による劣化が強い

III

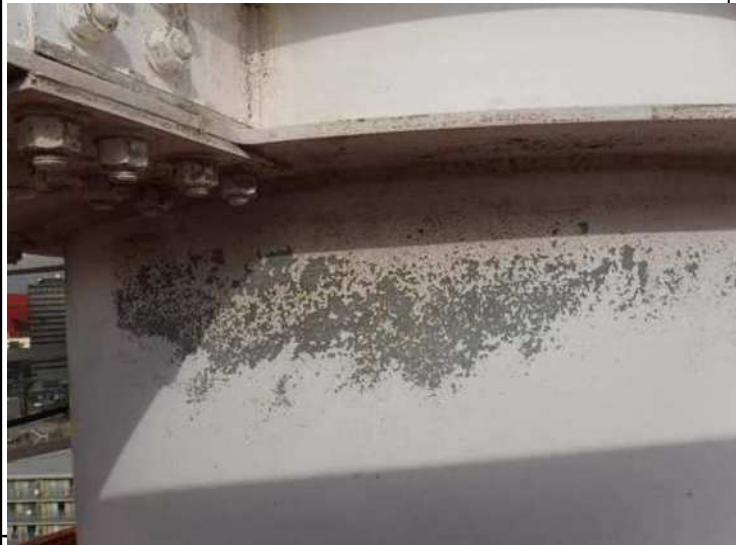
- ・塗膜が剥がれ、亜鉛層が消耗し合金層が浮き出ている。
- ・塩分による劣化が強い

III

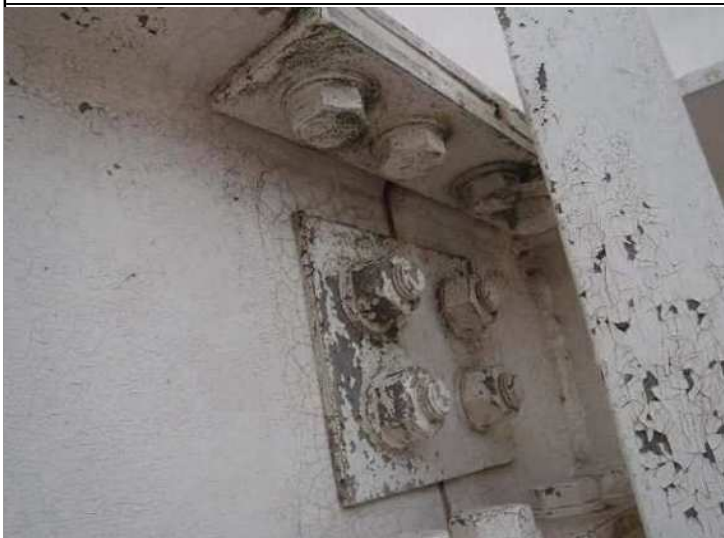
- ・塗膜が剥がれ、亜鉛層が消耗し合金層が浮き出ている。
- ・塩分による劣化が強い

III

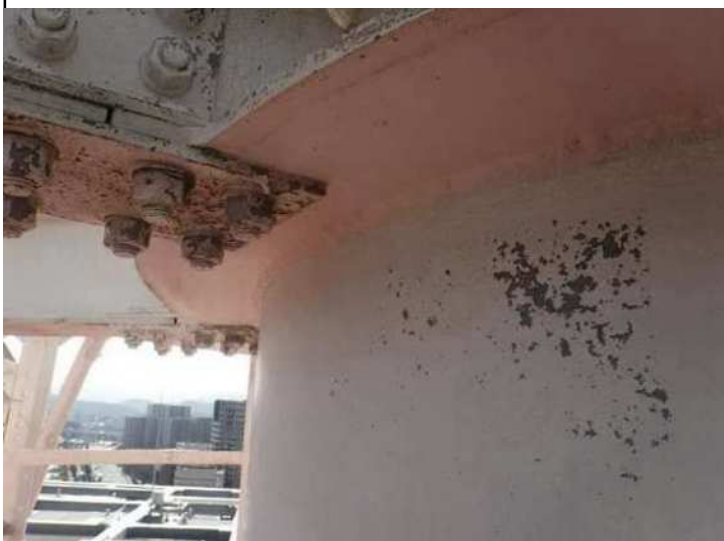
- ・塗膜が剥がれ、亜鉛層が消耗し合金層が浮き出ている。
- ・塩分による劣化が強い

III

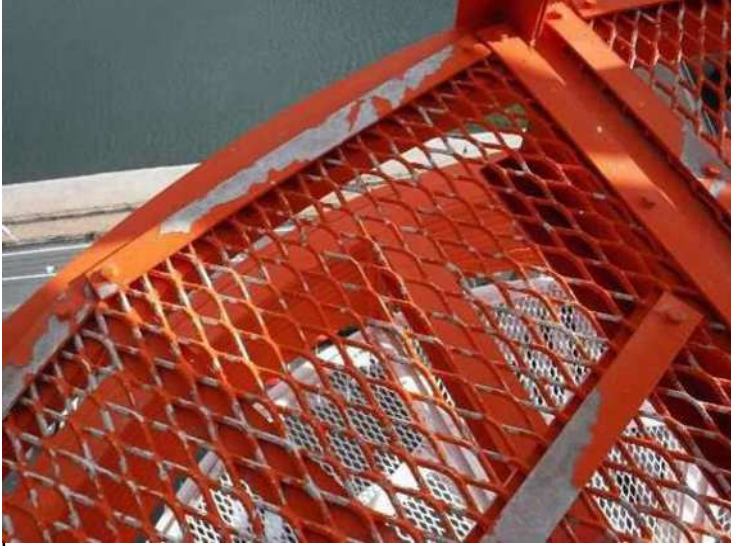
- ・塗膜が剥がれ、亜鉛層が消耗し合金層が浮き出ている。
- ・塩分による劣化が強い

III

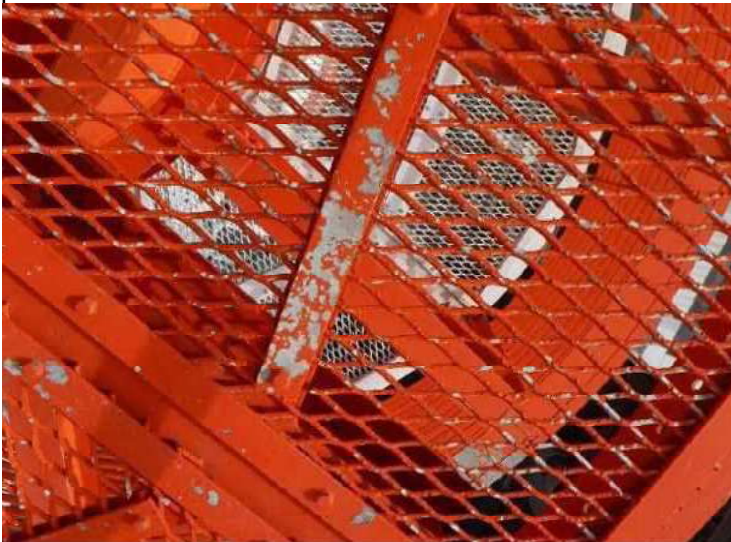
- ・塗膜が剥がれ、亜鉛層が消耗し合金層が浮き出ている。
- ・塩分による劣化が強い

III

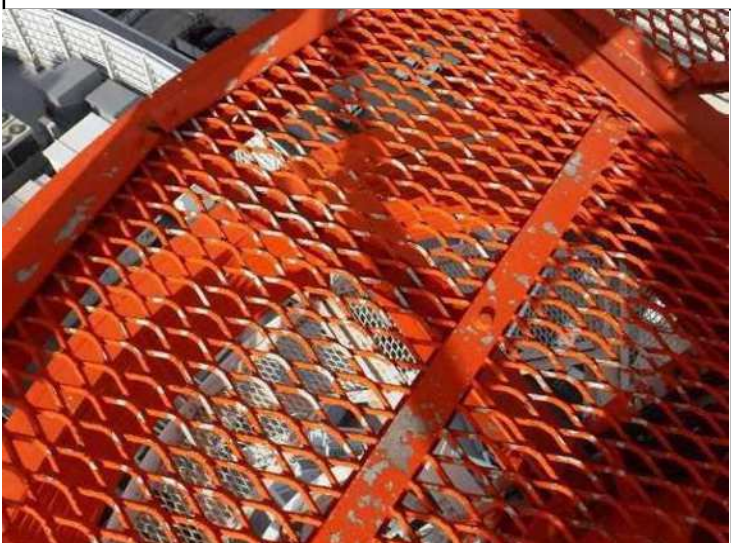
- ・塗膜が剥がれ、亜鉛層が消耗し合金層が浮き出ている。
- ・塩分による劣化が強い

III

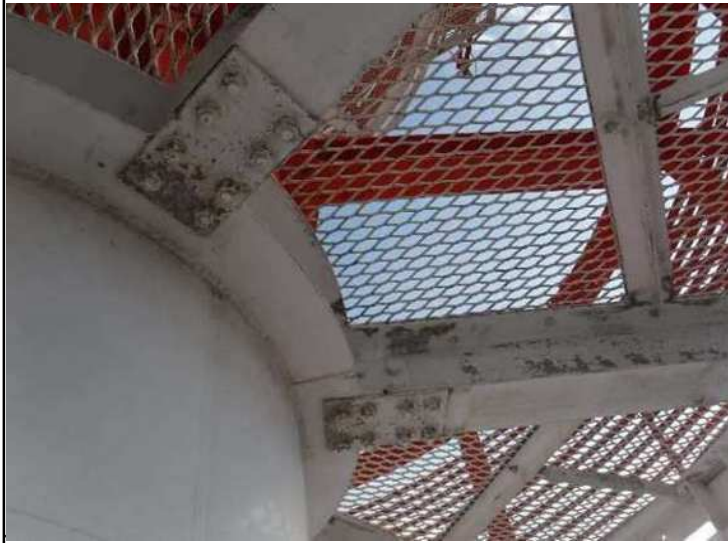
- ・塗膜が剥がれ、亜鉛層が消耗し合金層が浮き出ている。
- ・塩分による劣化が強い

III

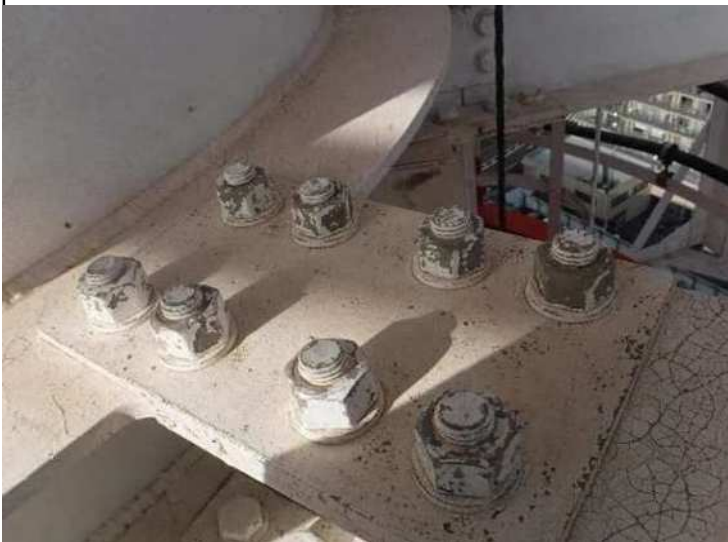
- ・塗膜が剥がれ、亜鉛層が消耗し合金層が浮き出ている。
- ・塩分による劣化が強い

III

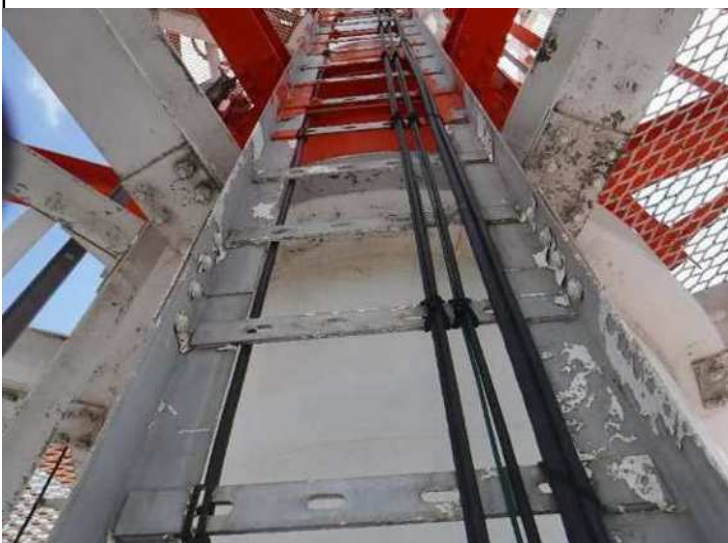
- ・塗膜が剥がれ、亜鉛層が消耗し合金層が浮き出ている。
- ・塩分による劣化が強い

III

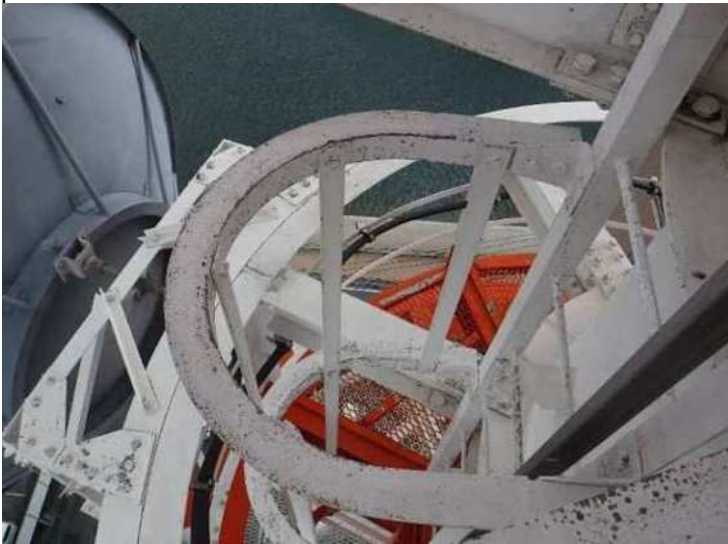
- ・塗膜が剥がれ、亜鉛層が消耗し合金層が浮き出ている。
- ・塩分による劣化が強い

III

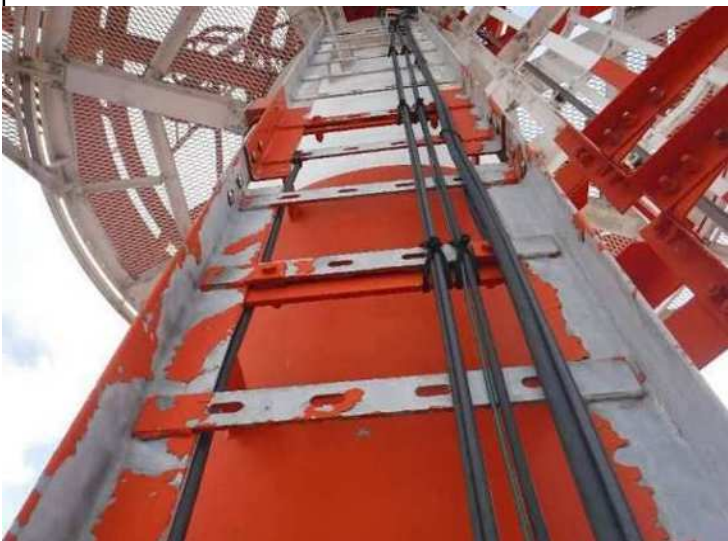
- ・塗膜が剥がれ、亜鉛層が消耗し合金層が浮き出ている。
- ・塩分による劣化が強い

III

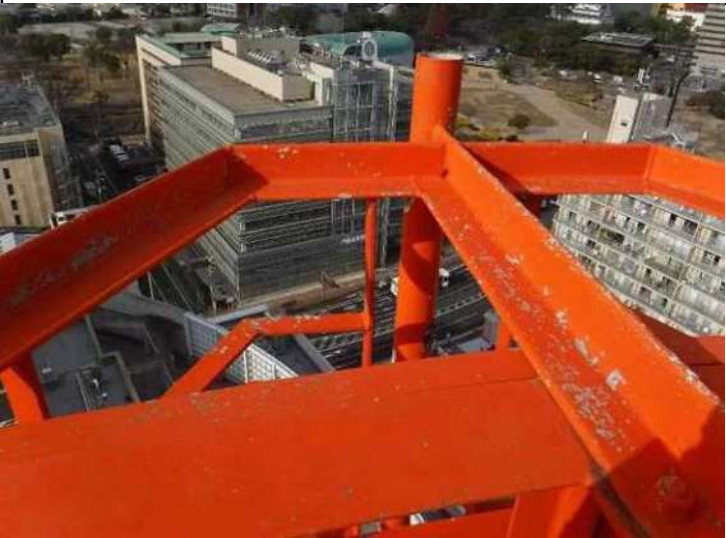
・塗膜が剥がれ、亜鉛層が劣化し
合金層が局部的に浮き出ている。

II

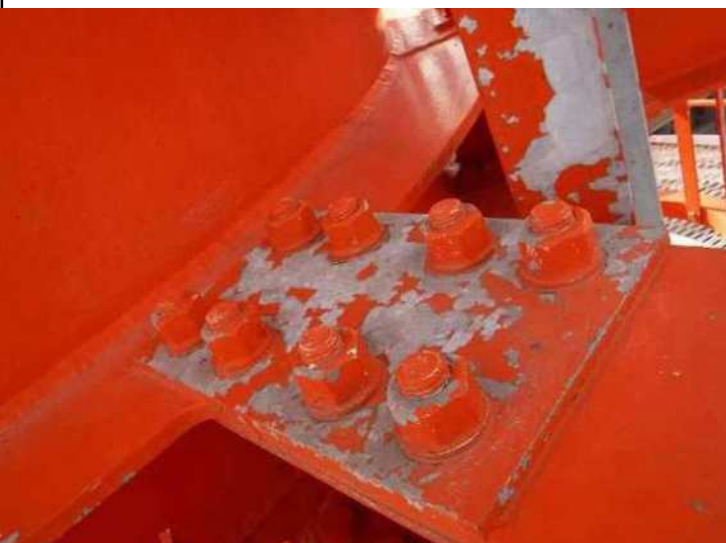
・塗膜が剥がれ、亜鉛層が消耗し
合金層が浮き出ている。
・塩分による劣化が強い

III

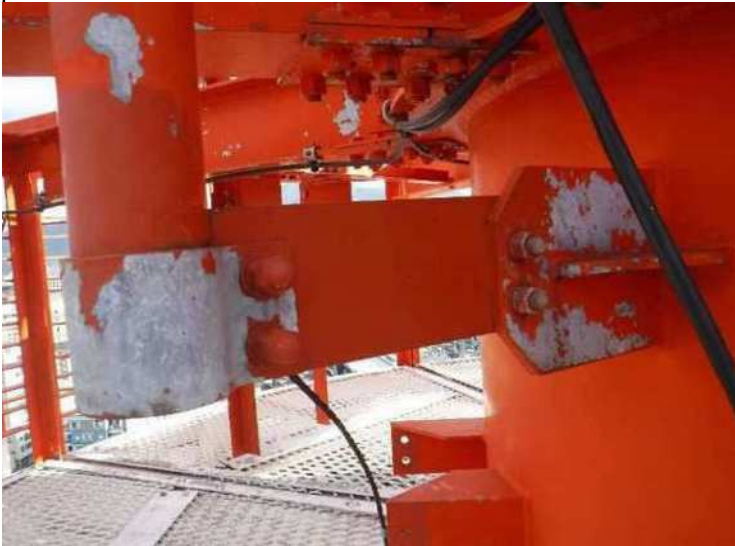
- ・塗膜が剥がれ、亜鉛層が消耗し合金層が浮き出ている。
- ・塩分による劣化が強い

III

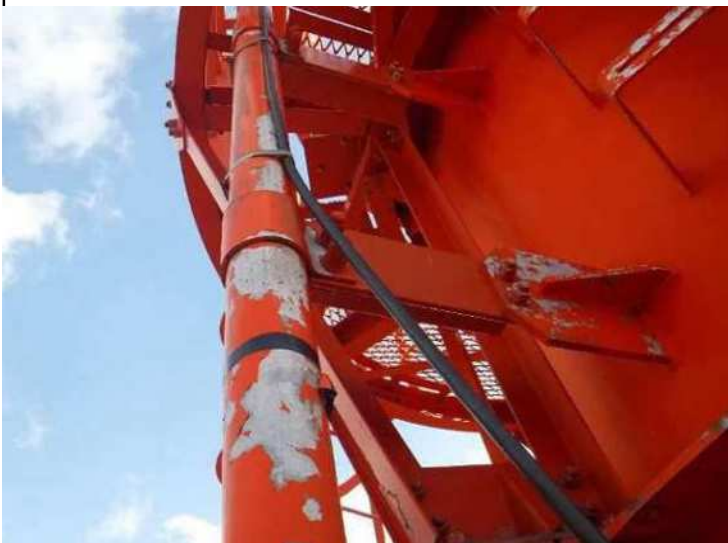
- ・塗膜が剥がれ、亜鉛層が消耗し合金層が浮き出ている。
- ・塩分による劣化が強い

III

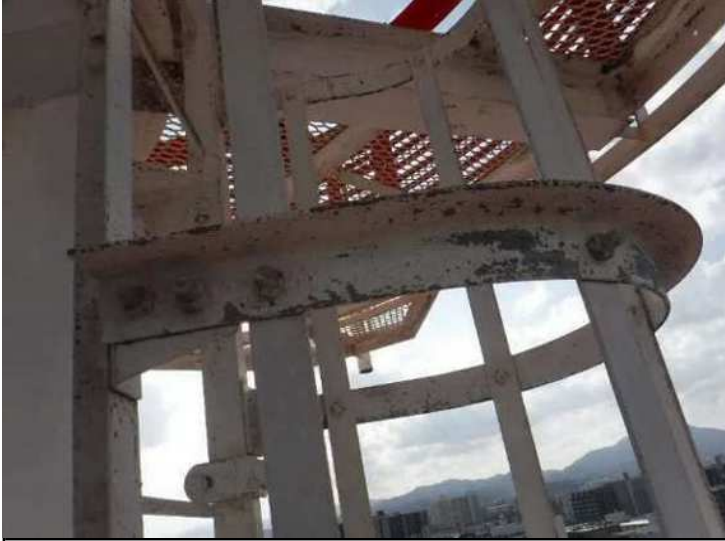
- ・塗膜が剥がれ、亜鉛層が消耗し合金層が浮き出ている。
- ・塩分による劣化が強い

III

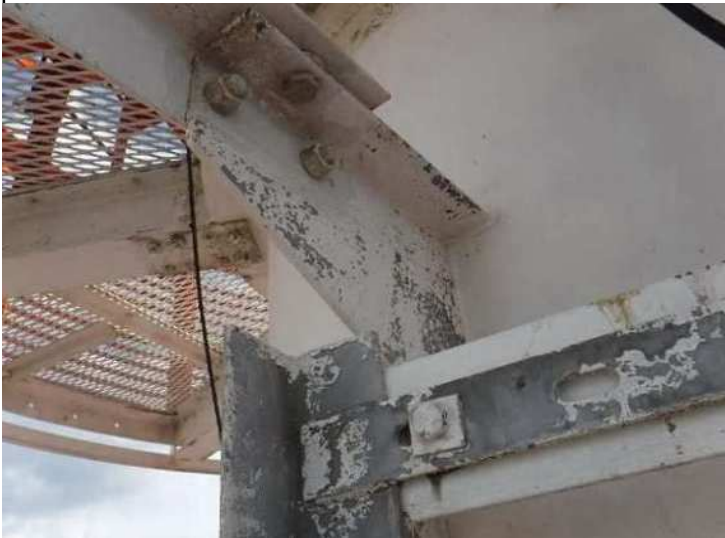
- ・塗膜が剥がれ、亜鉛層が消耗し合金層が浮き出ている。
- ・塩分による劣化が強い

III

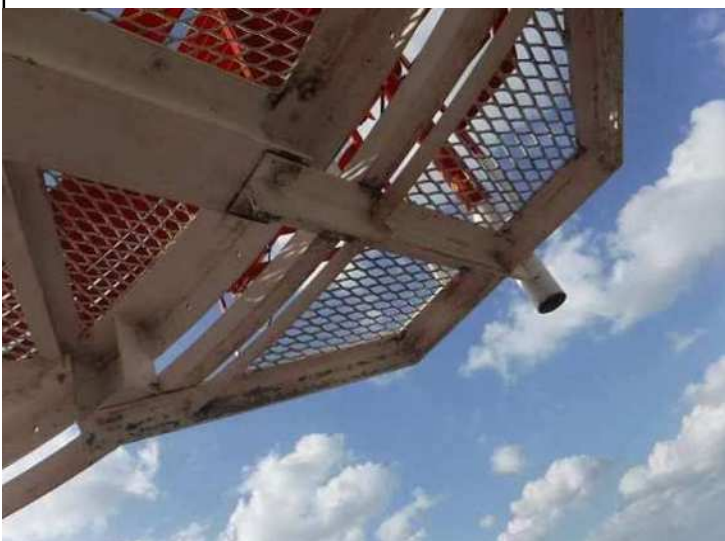
- ・塗膜が剥がれ、亜鉛層が消耗し合金層が浮き出ている。
- ・塩分による劣化が強い

III

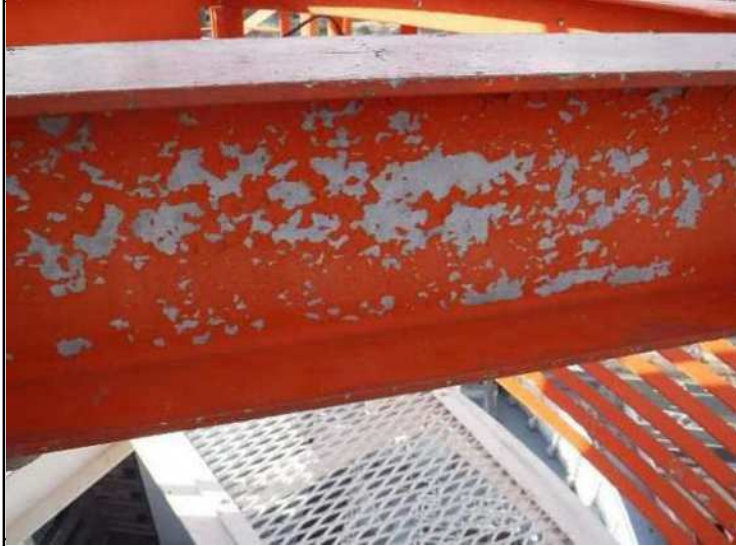
- ・塗膜が剥がれ、亜鉛層が消耗し合金層が浮き出ている。
- ・塩分による劣化が強い

III

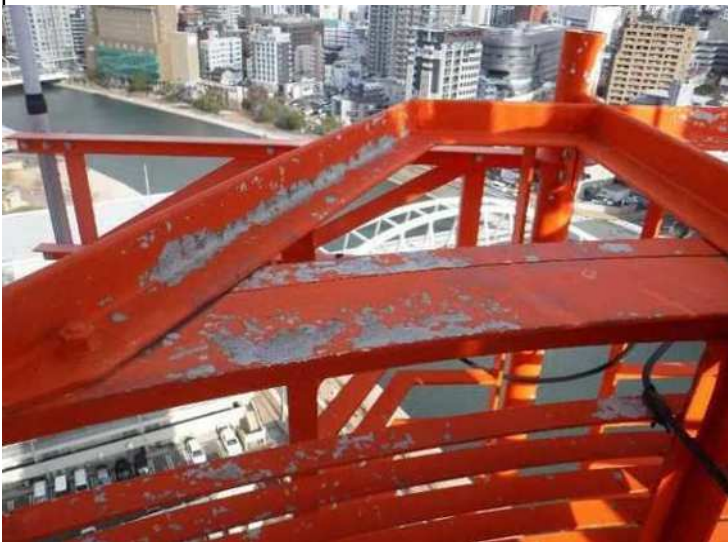
- ・塗膜が剥がれ、亜鉛層が消耗し合金層が浮き出ている。
- ・塩分による劣化が強い

III

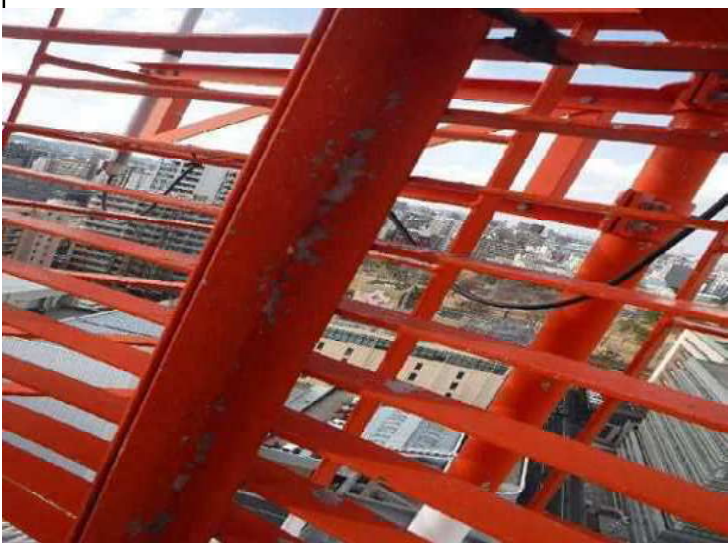
- ・塗膜が剥がれ、亜鉛層が消耗し合金層が浮き出ている。
- ・塩分による劣化が強い

III

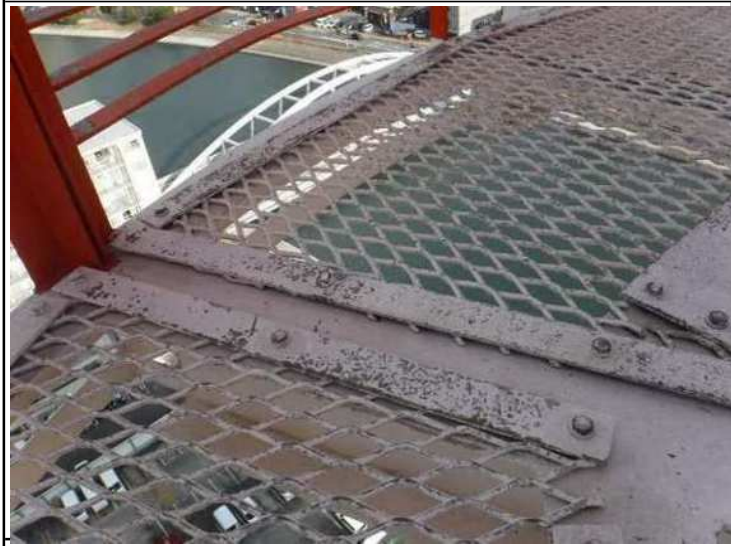
・塗膜が剥がれ、亜鉛層が劣化し合金層が局部的に浮き出ている。

II

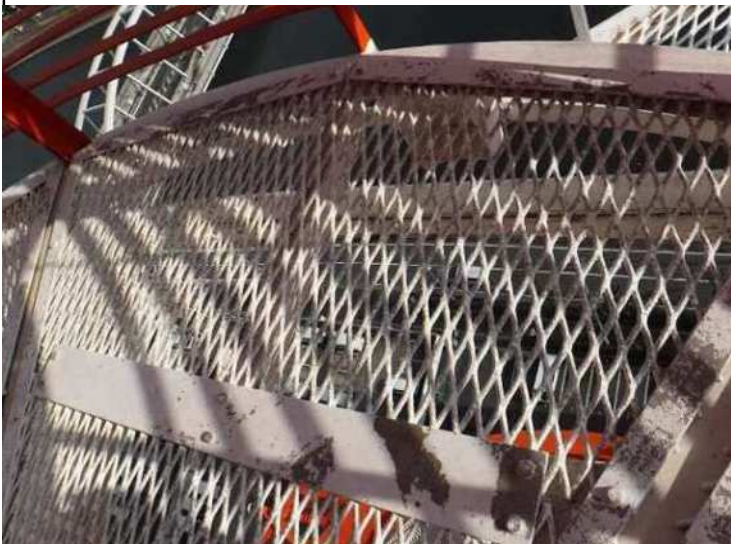
・塗膜が剥がれ、亜鉛層が劣化し合金層が局部的に浮き出ている。

II

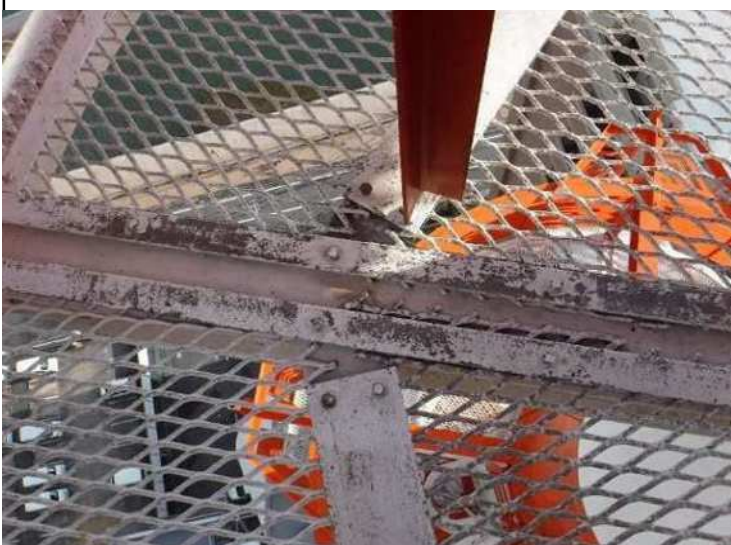
・塗膜が剥がれ、亜鉛層が消耗し合金層が浮き出ている。
・塩分による劣化が強い

III

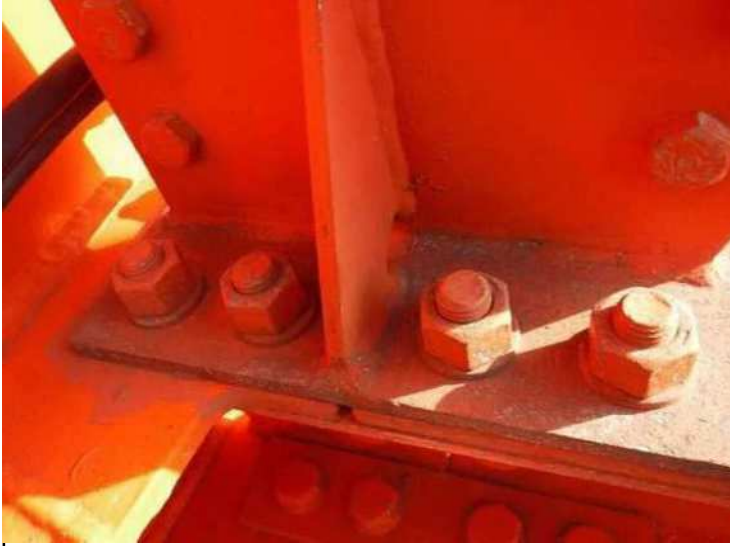
・塗膜が剥がれ、亜鉛層が劣化し合金層が局部的に浮き出ている。

II

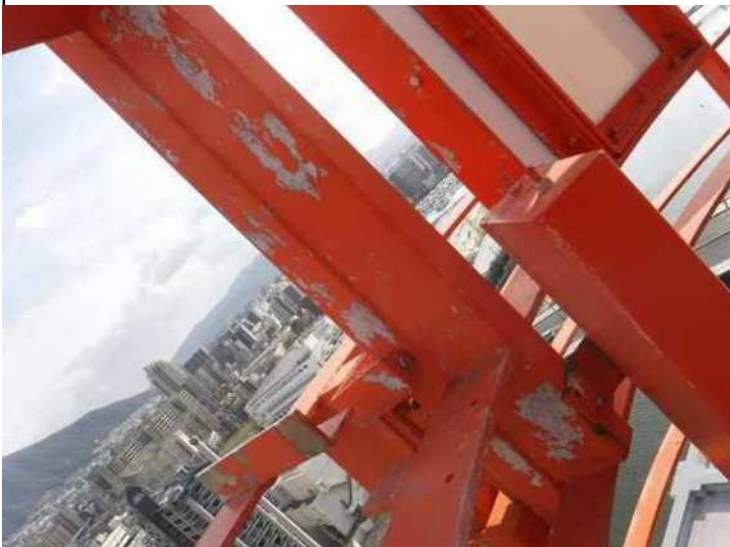
・塗膜が剥がれ、亜鉛層が消耗し合金層が浮き出ている。
・塩分による劣化が強い

III

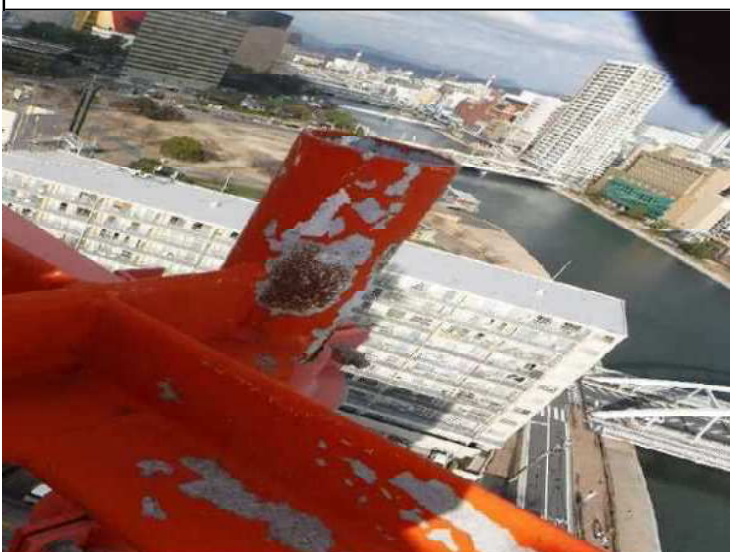
・発錆びあり、錆止め防食塗装を推奨します。
・塩分による劣化が強い

III

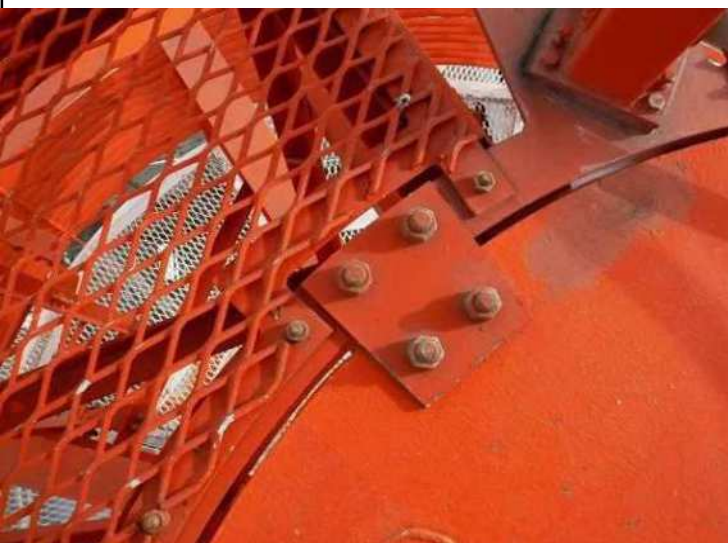
・ボルト部塗膜の剥がれ

II

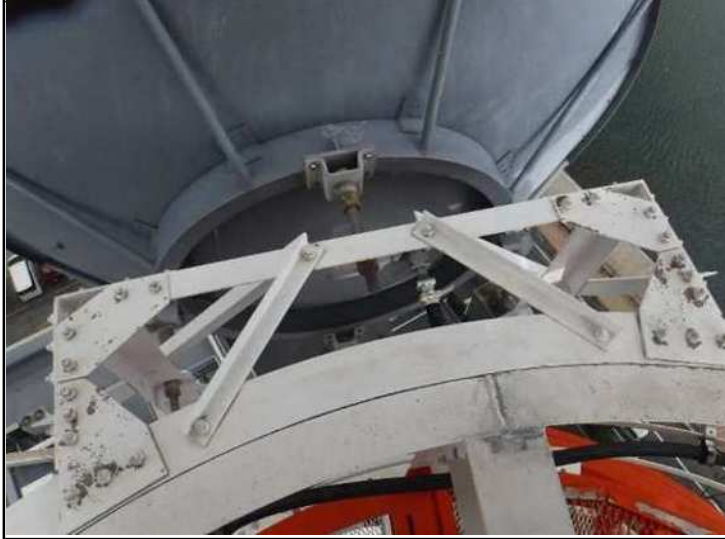
・塗膜が剥がれ、亜鉛層が劣化し合金層が局部的に浮き出ている。

II

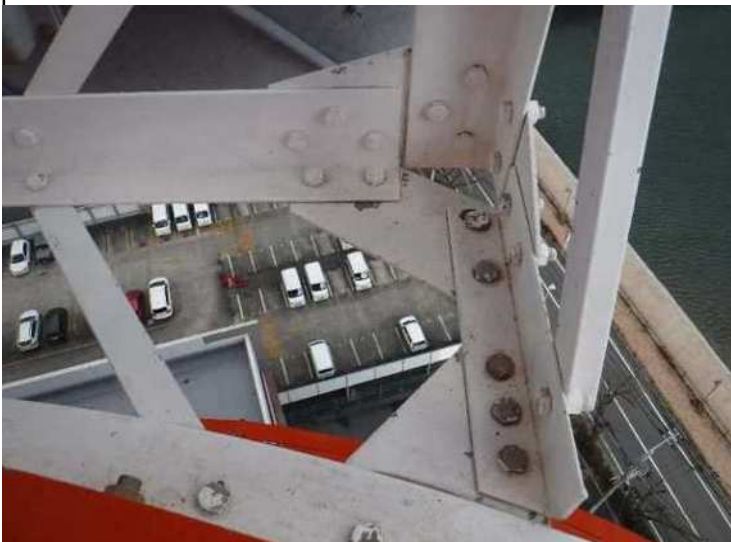
・塗膜が剥がれ、亜鉛層が消耗し合金層が浮き出ている。
・塩分による劣化が強い

III

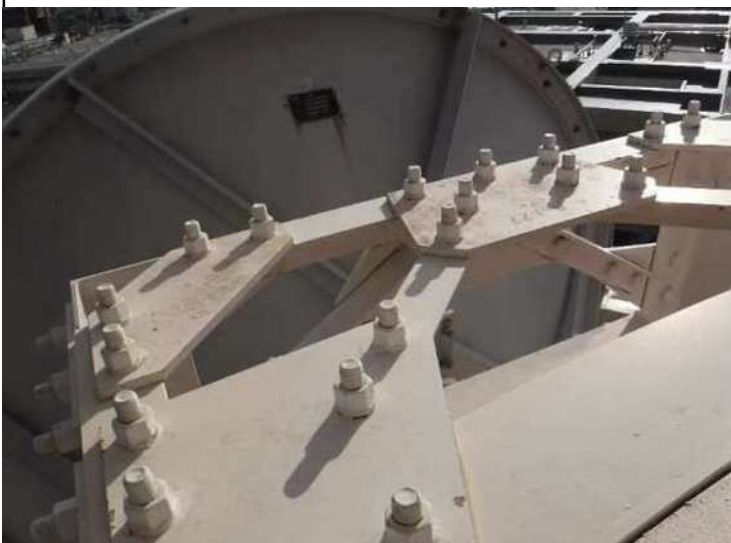
・塗膜が剥がれ、亜鉛層が消耗し合金層が浮き出ている。
・塩分による劣化が強い

III

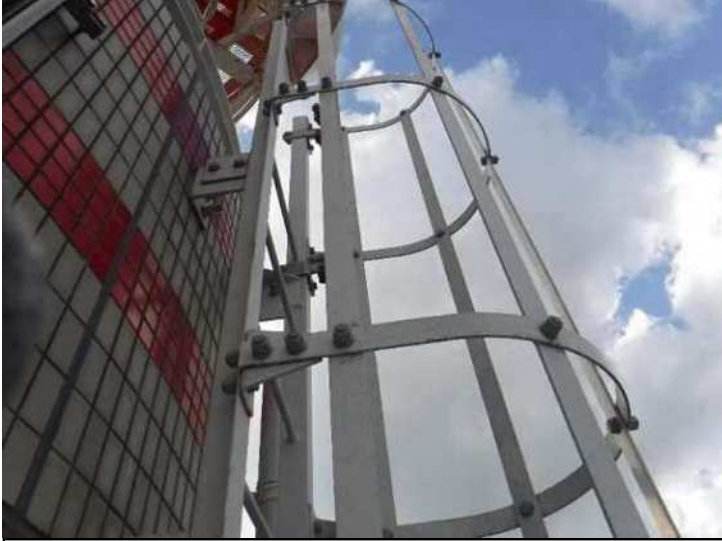
・昇降梯子アンカーボルトに異常は有りません。

・塗装の剥がれが所々に有りました。

II

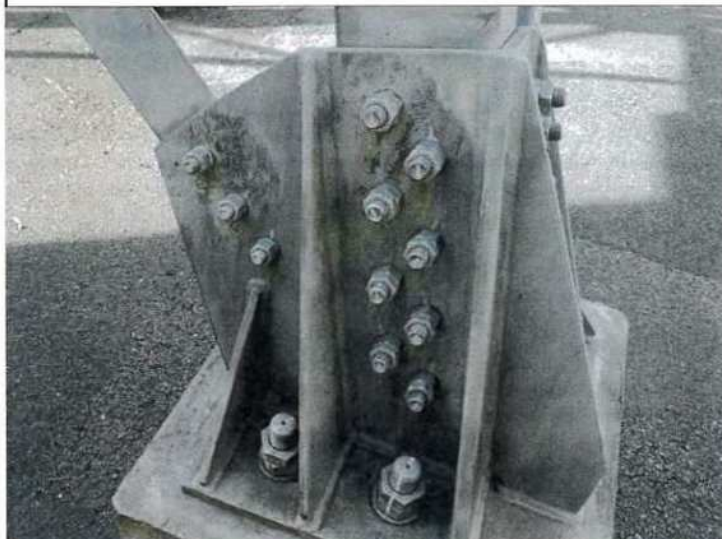
・基礎コンクリート・アンカーボルト良好

・ベースPL錆は無いが

亜鉛層の劣化が進み、
合金層が局部的に露出した状態。

・ベースコーキング材剥がれ

II

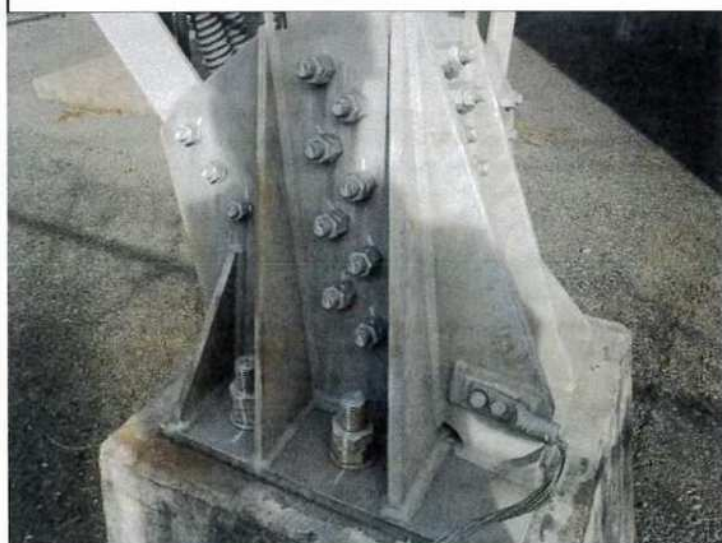
・基礎コンクリート・アンカーボルト良好

・ベースPL錆は無いが

亜鉛層の劣化が進み、
合金層が局部的に露出した状態。

・ベースコーキング材剥がれ

II

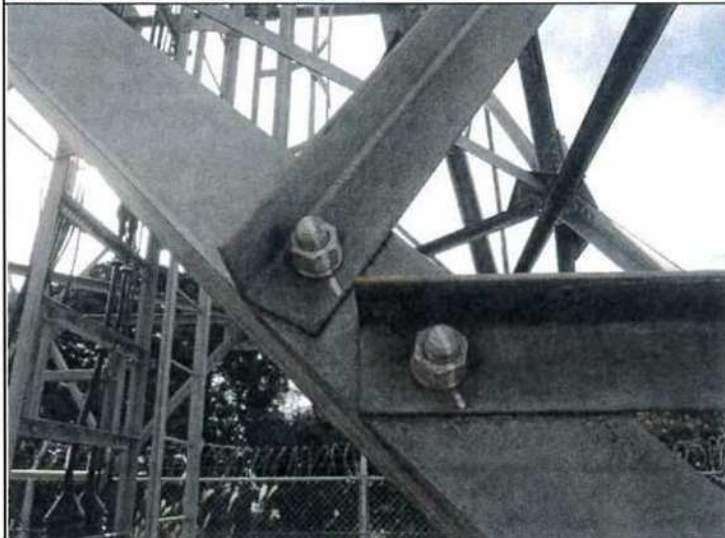
・ボルトに緩み、脱落、変形は無いが亜鉛層の劣化が進み、合金層が局部的に露出した状態。

II

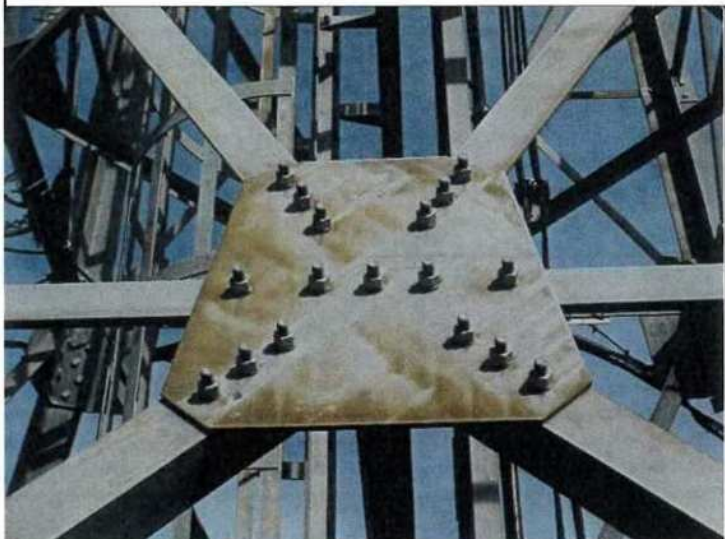
・PL等に錆が出てきて亜鉛層が消耗し、合金層が全面に露出した状態。

・ボルト、腹材、補助材に変形

緩みは無く良好でした。

III

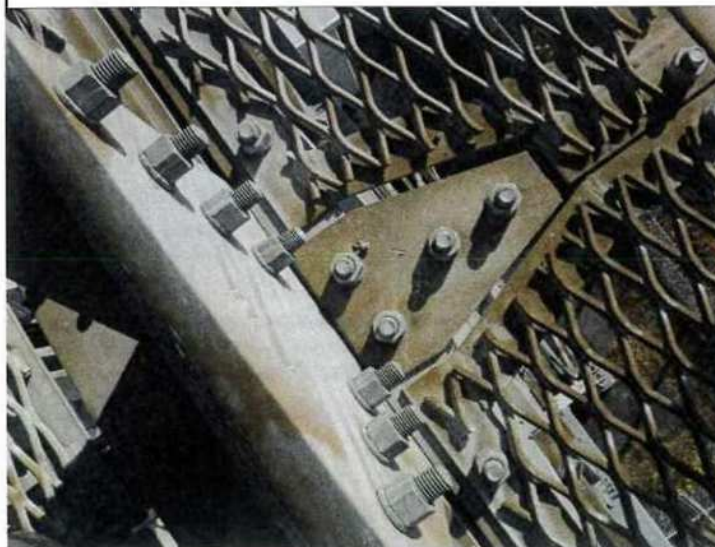
・グレーチングに錆が出てきて亜鉛層が消耗し、合金層が全面に露出した状態。

III

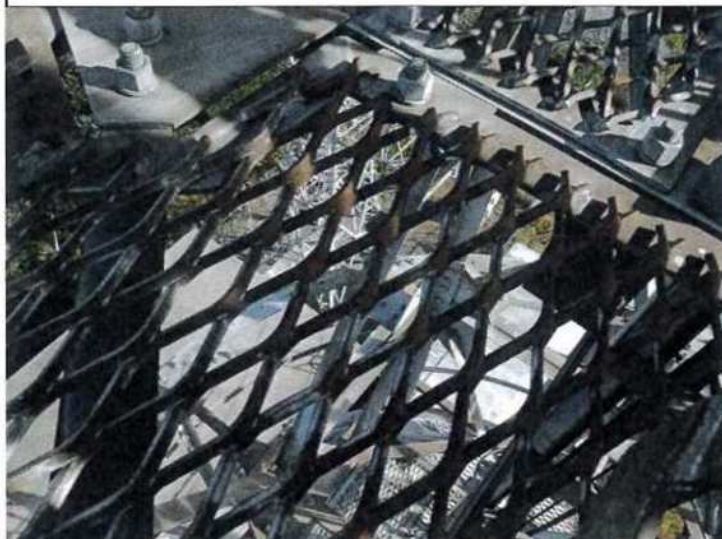
・グレーチングに錆が出て合金層
の劣化が鋼素地付近まで進んだ
状態。

IV

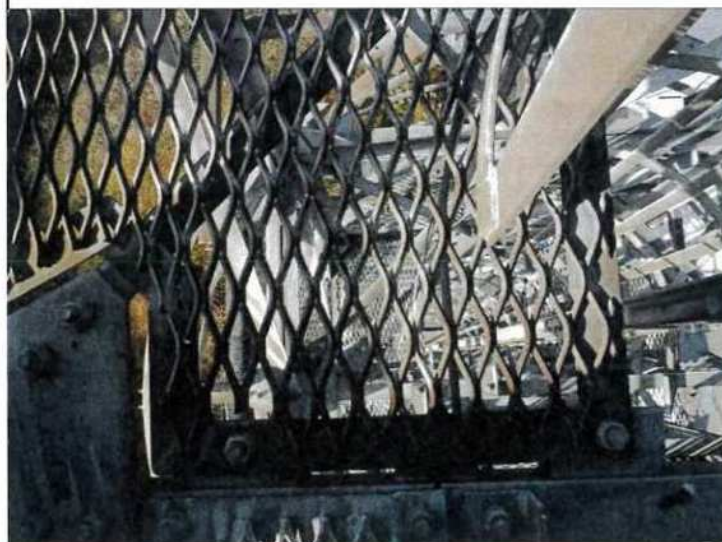
・グレーチングに錆が浮き出て
亜鉛層が消耗し、
合金層が全面的に露出した状態。

III

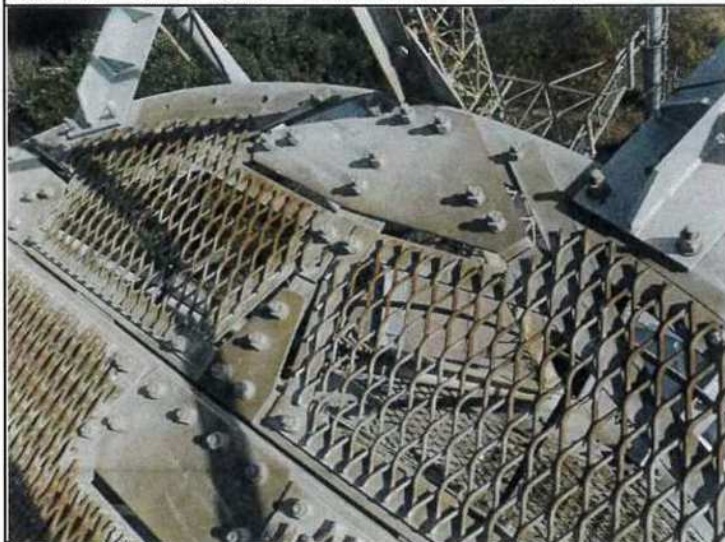
・グレーチングに錆が出て合金層の劣化が鋼素地付近まで進んだ状態。

IV

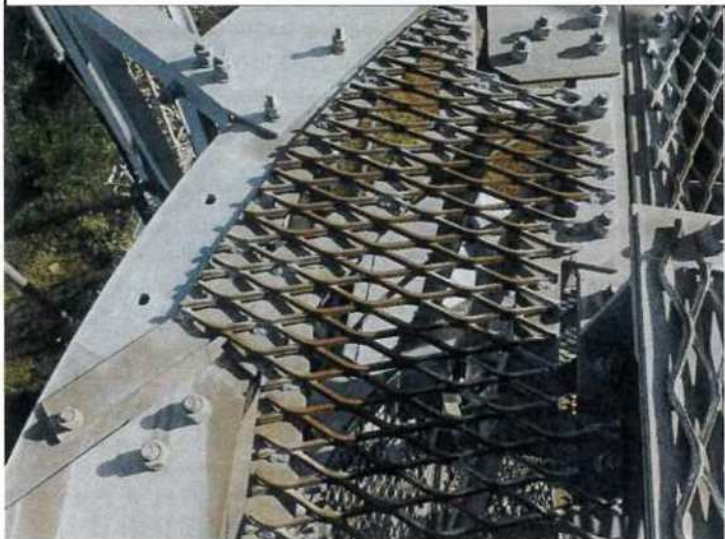
・グレーチングに錆が出て合金層の劣化が鋼素地付近まで進んだ状態。

IV

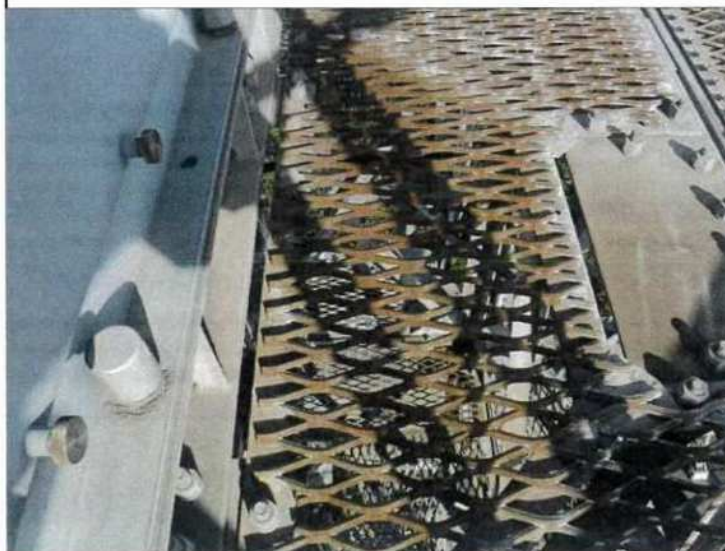
・グレーチングに錆が出て合金層の劣化が鋼素地付近まで進んだ状態。

IV

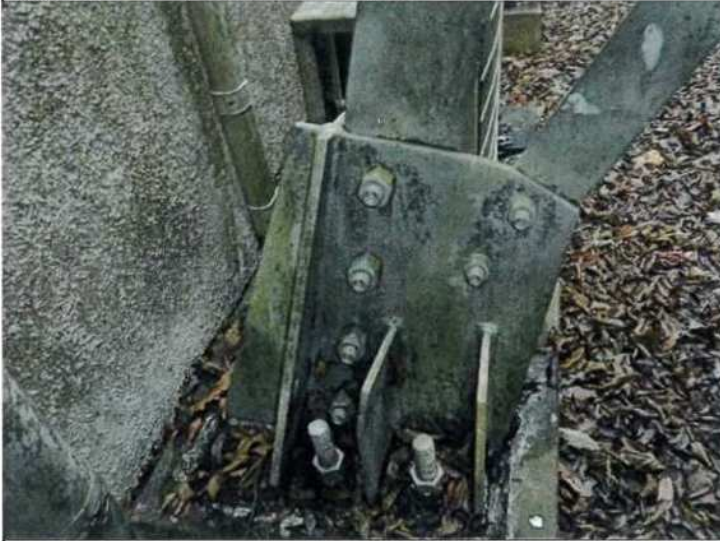
・ベースPL・アンカーボルトに変形
錆は無いが亜鉛層の劣化が進み、
合金層が局部的に露出した状態。

・4脚共同じ状況です。

・ベースコーキング材剥がれ

II

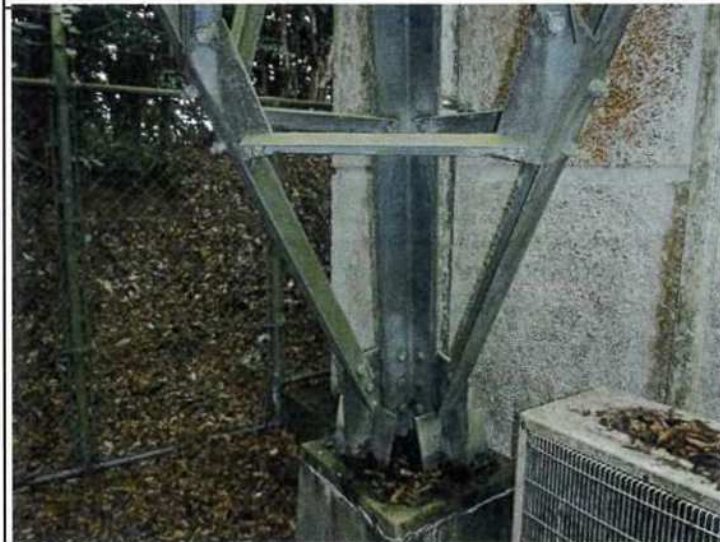
・アンカーボルト等の脱落、
緩みは見られません。

・ベースコーキング材剥がれ

II

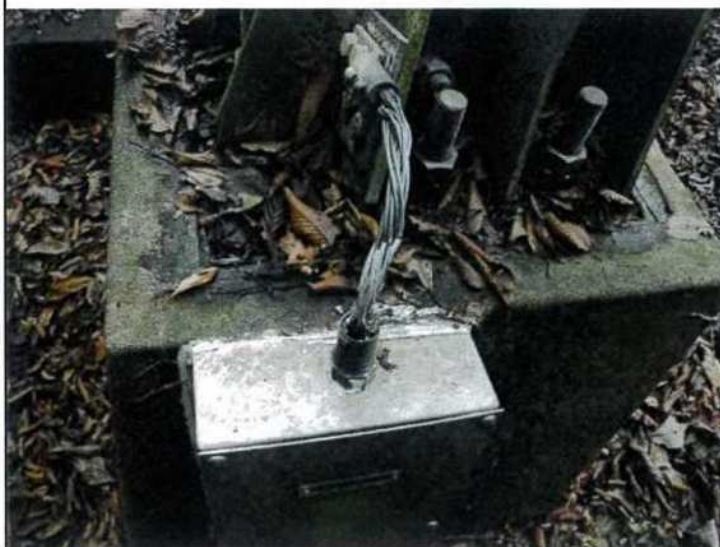
・アンカーボルト等の脱落、
緩みは見られません。

・ベースコーキング材剥がれ

II
