消防通信指令システム等更新整備事業

通信鉄塔点検結果

北九州市消防局

消防局無線基地局外觀写真・説明

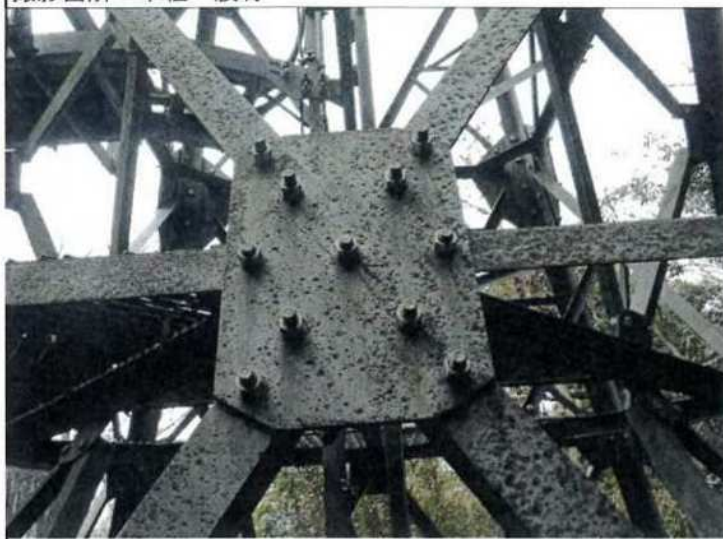
・腹材PL、二次部材のボルトの
状態は良好。

・錆は無いが亜鉛層の劣化が
進み、合金層が局部的に露出
した状態。 II

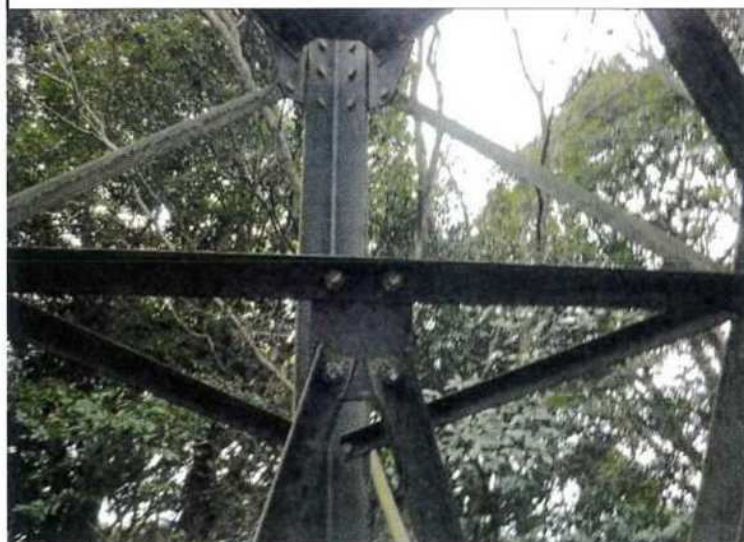
・腹材・二次部材のボルトの
状態は良好。

・錆は無いが亜鉛層の劣化が
進み、合金層が局部的に露出
した状態。 II

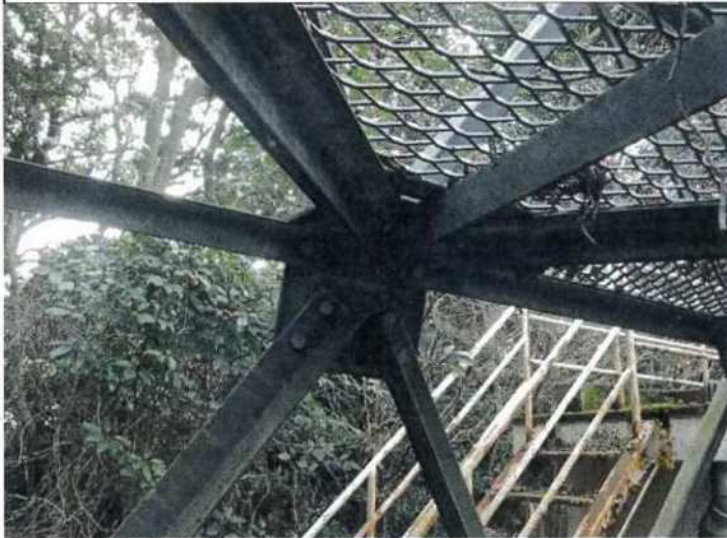
・踊場、二次部材のボルトの
状態は良好。

・錆は無いが亜鉛層の劣化が
進み、合金層が局部的に露出
した状態。 II

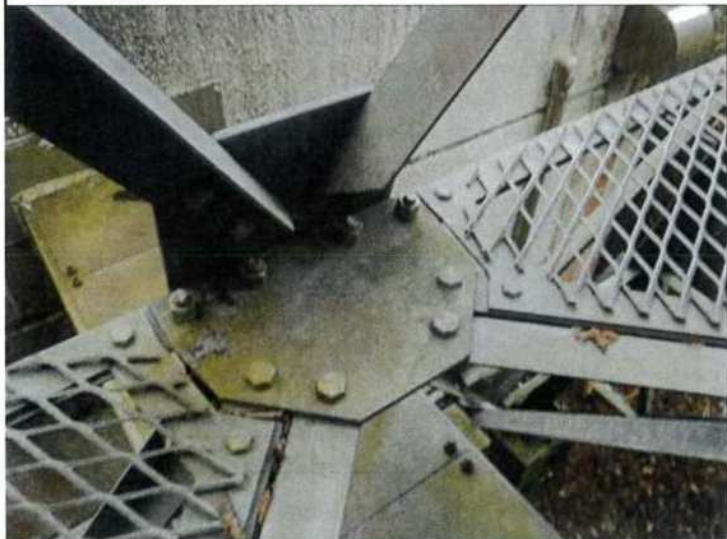
・踊場、二次部材、グレーチング
のボルトの状態は良好。

・錆は無いが亜鉛層の劣化が
進み、合金層が局部的に露出
した状態。 II

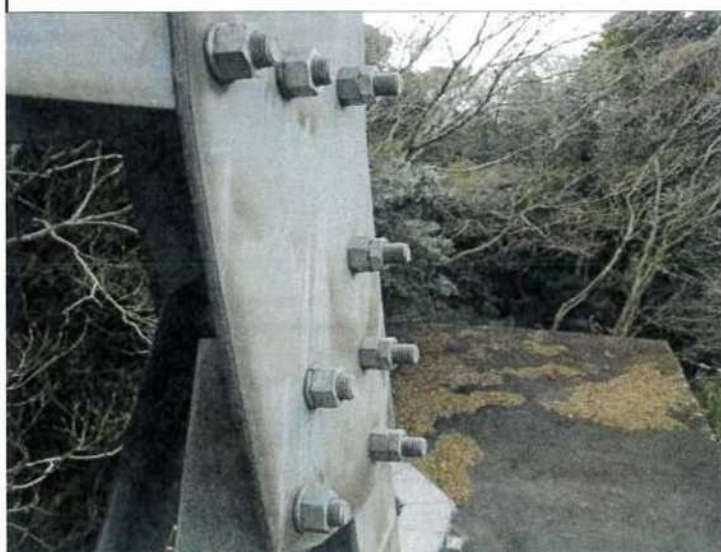
・本柱、腹材PLのボルトの
状態は良好。

・錆は無いが亜鉛層の劣化が
進み、合金層が局部的に露出
した状態。 II

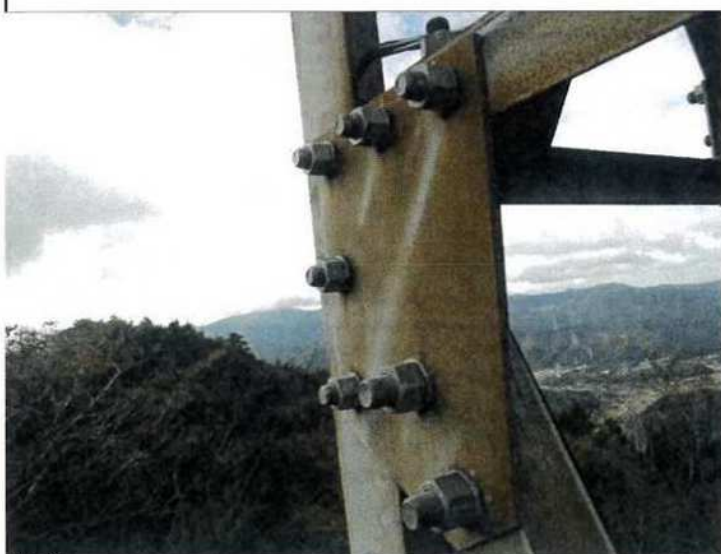
・二次部材、補助PLのボルトの
状態は良好。

・錆が浮かび亜鉛層が消耗し
合金層が全面に露出
した状態。 III

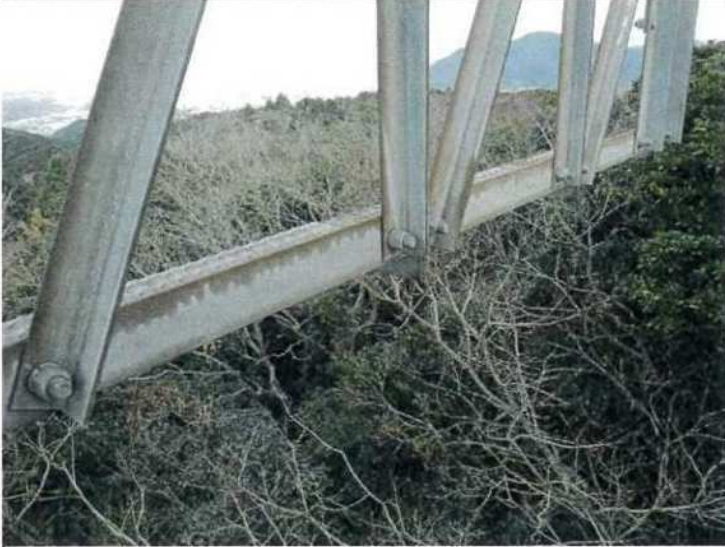
・アーム材のボルトの
状態は良好。

・錆は無いが亜鉛層の劣化が
進み、合金層が局部的に露出
した状態。 II

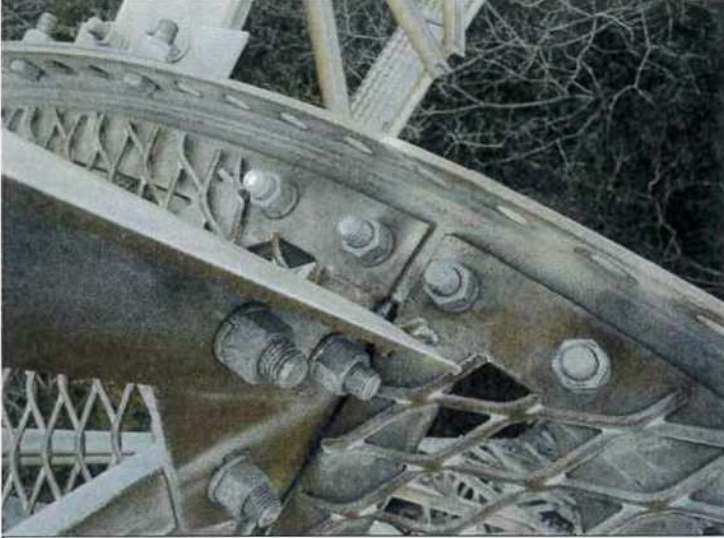
・リング、踊場、補助材のボルトの状態は良好。

・錆は無いが亜鉛層の劣化が進み、合金層が局部的に露出した状態。 II

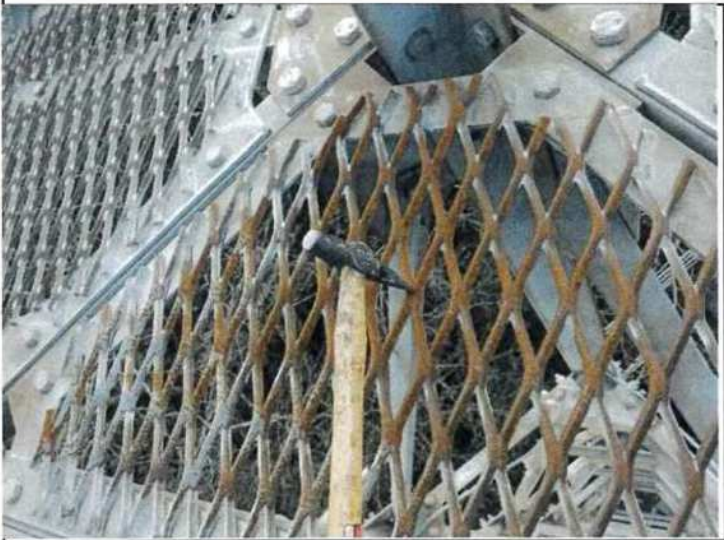
・二次部材、補助材、グレーチングのボルトの状態は良好。

・グレーチングに錆が浮かび亜鉛層が消耗し合金層が全面に露出した状態。 III

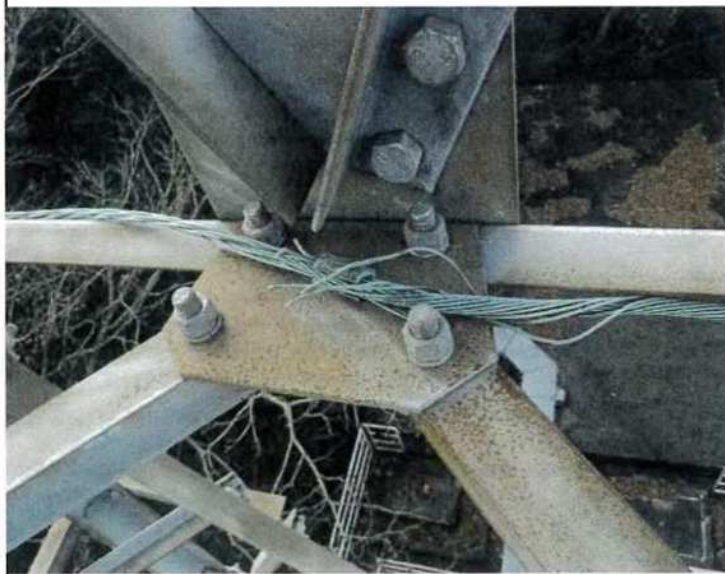
・鬼より線切れかけている。

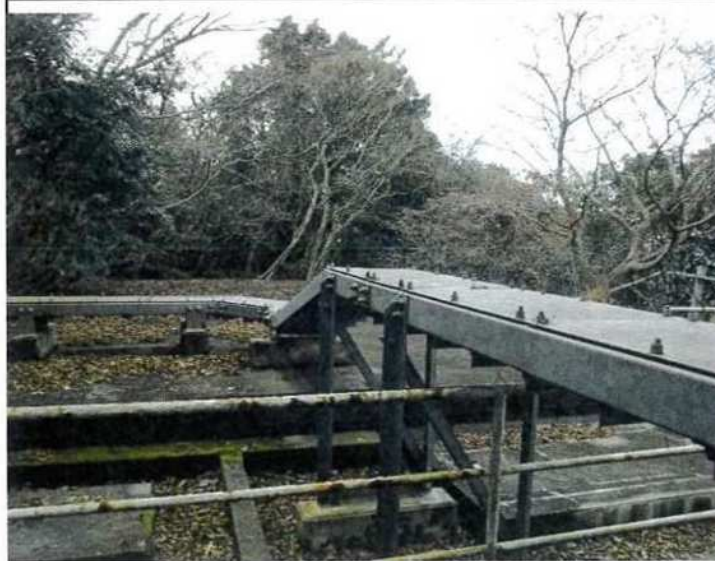
・水平ラダー継手ボルトの状態は良好。

・錆は無いが亜鉛層の劣化が進み、合金層が局部的に露出した状態。 II
