## 令和8年度 工事事務防止 重点的安全対策

## 【別紙】北九州市発注工事等における事故発生状況

○令和7年度の事事故事例

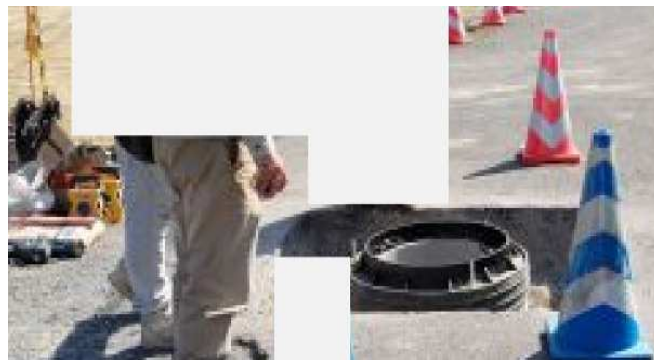
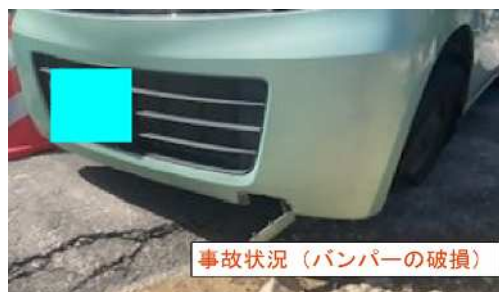
| 事例 | 工事種類 | 事故の型 | 事故概要 | 事故原因 |
|---|---|---|---|---|
| 1 | 環境整備事業<br>(土木) | 公衆災害 | 環境整備事業(マンホール嵩上げ)に伴い、マンホール蓋を外すとともに30cm程掘削していたところ、当該掘削箇所に一般の乗用車が落ち込んだもの。 | ガードマン一時不在(一時、持ち場を離れていた)<br>立入防止装置等の未実施 |

事故状況 (バンパーの破損)

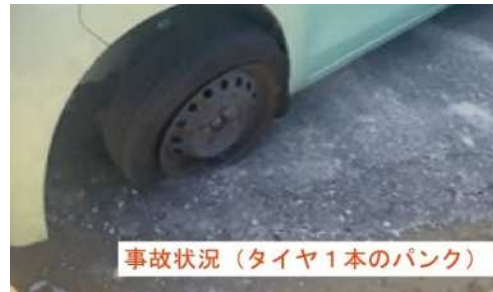
事故状況 (タイヤ1本のパンク)

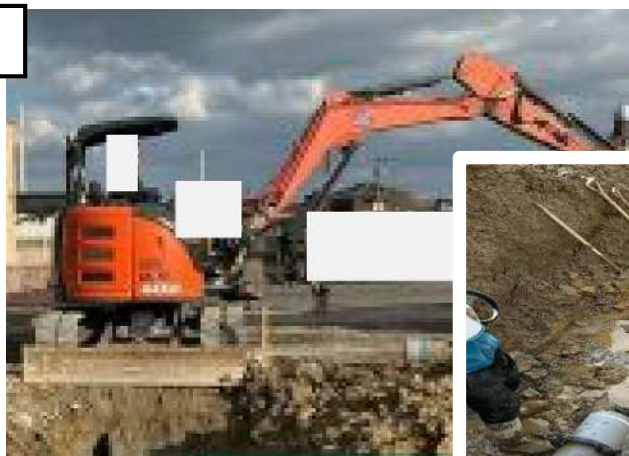
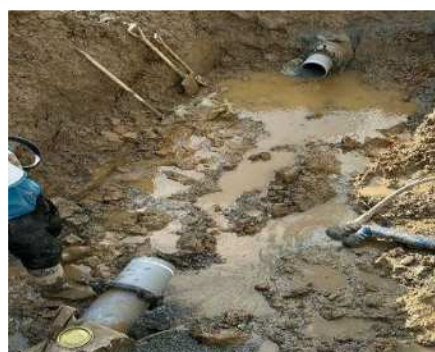
| 事例 | 工事種類 | 事故の型 | 事故概要 | 事故原因 |
|---|---|---|---|---|
| 2 | 道路改築工事<br>(土木) | 公衆災害 | スタビライザーにて路床改良中にマンションに繋がる配水管(φ200mm)を破損させた。 | 配水管情報共有の不足(現地立会未実施、発注課と監督課間の情報共有不足)<br>道路改築計画の情報未共有 |

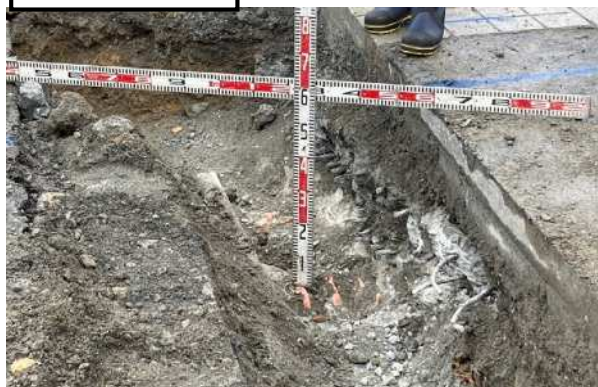
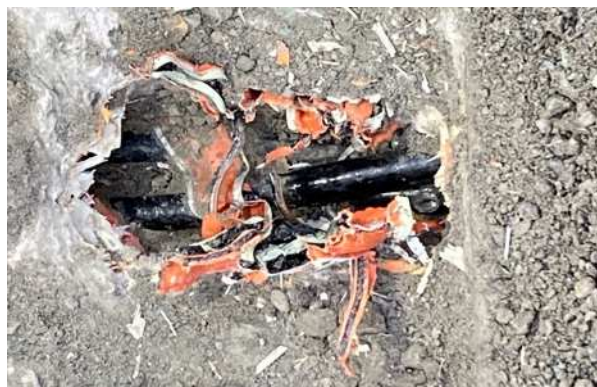
| 事例 | 工事種類 | 事故の型 | 事故概要 | 事故原因 |
|---|---|---|---|---|
| 3 | 配水管布設工事<br>(土木) | 公衆災害 | バックホウに大型ブレーカーを装着してコンクリート構造物を破砕したところ、電力ケーブルを損傷し、停電が発生した。<br>工事図面上には同ケーブルの記載がなく、埋設表示テープもなかった。 | コンクリート構造物の下部に電力ケーブルが巻き込まれており、認識されないまま損傷させた。 |

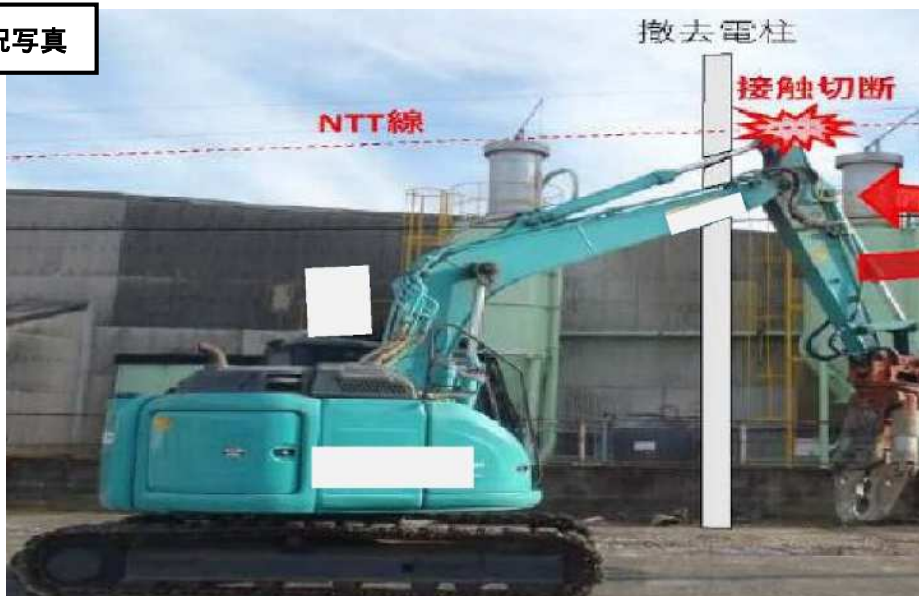
| 事例 | 工事種類 | 事故の型 | 事故概要 | 事故原因 |
|---|---|---|---|---|
| 4 | 駐車場整備工事(土木) | 公衆災害 | 照明柱を撤去するため、重機のアームを電柱方向に旋回したところ、NTTの架空線にバックホウが接触し電線を切断。 | 重機オペレーターが架空線に気付かなかった。(不注意) |

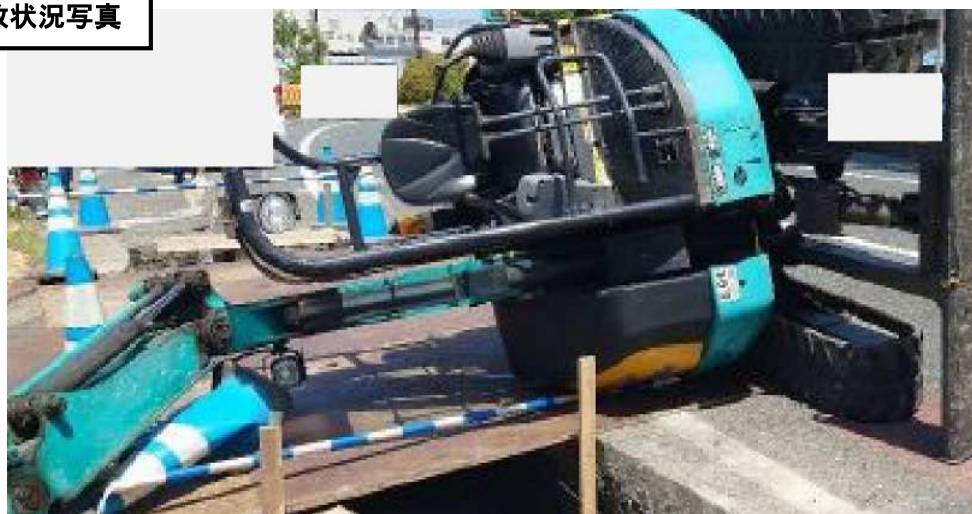
| 事例 | 工事種類 | 事故の型 | 事故概要 | 事故原因 |
|---|---|---|---|---|
| 5 | 側溝補修工事(土木) | 労働災害(その他) | 側溝据え付け工事中にバックホウが転倒し、床掘部にて据え付け作業を行っていた作業員に、吊り上げていた側溝が接触し、右腕を負傷した。 | バックホウの排土板を下げたまま急発進したことでバランスを崩して転倒した。 |
