松ヶ江南小学校の外壁落下について

令和6年4月16日(火)午前7時50分頃、松ヶ江南小学校(門司区)校舎の3階渡り廊下の天井部分から幅約45cm、高さ約8cm(重さ約1.4kg)にわたり、外壁が剥離して落下していたのを教員が発見。

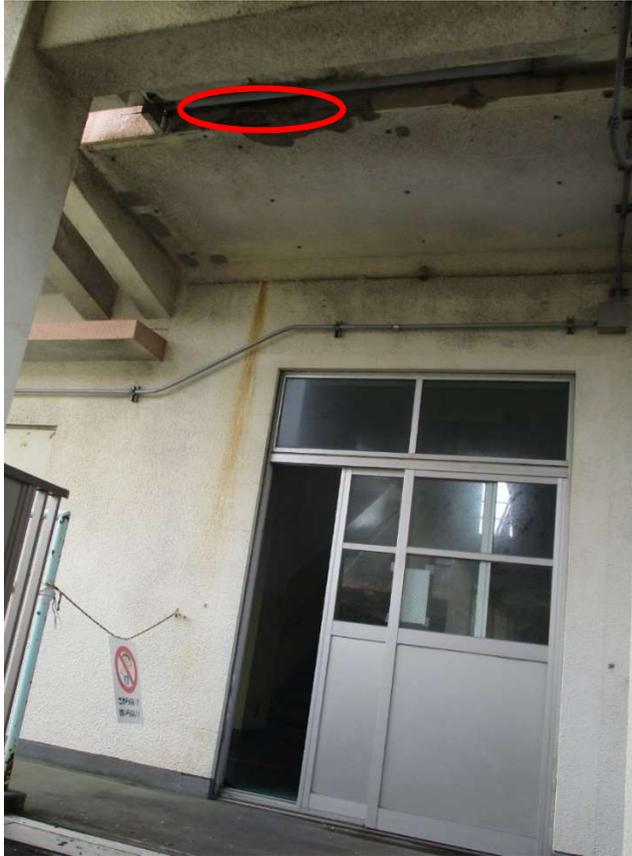
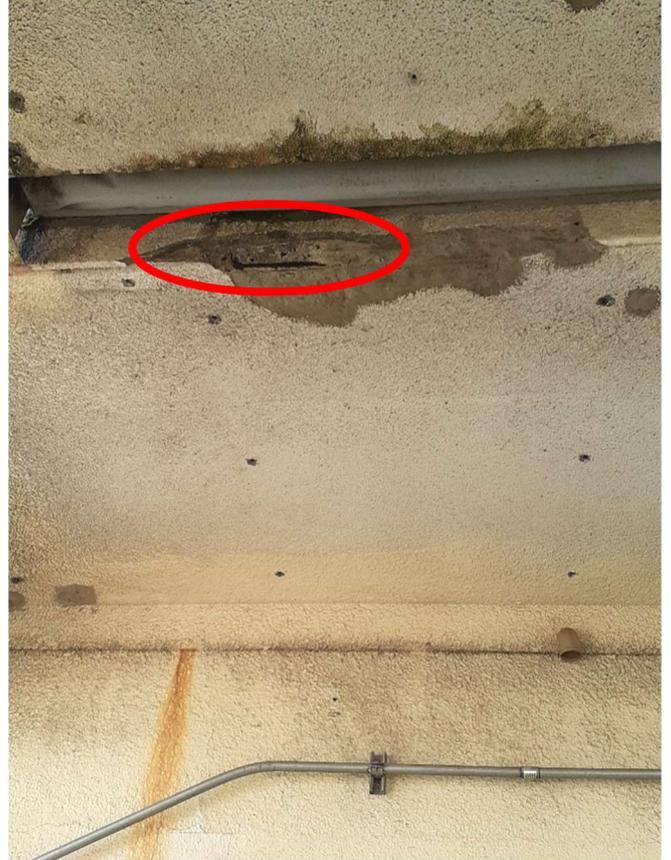
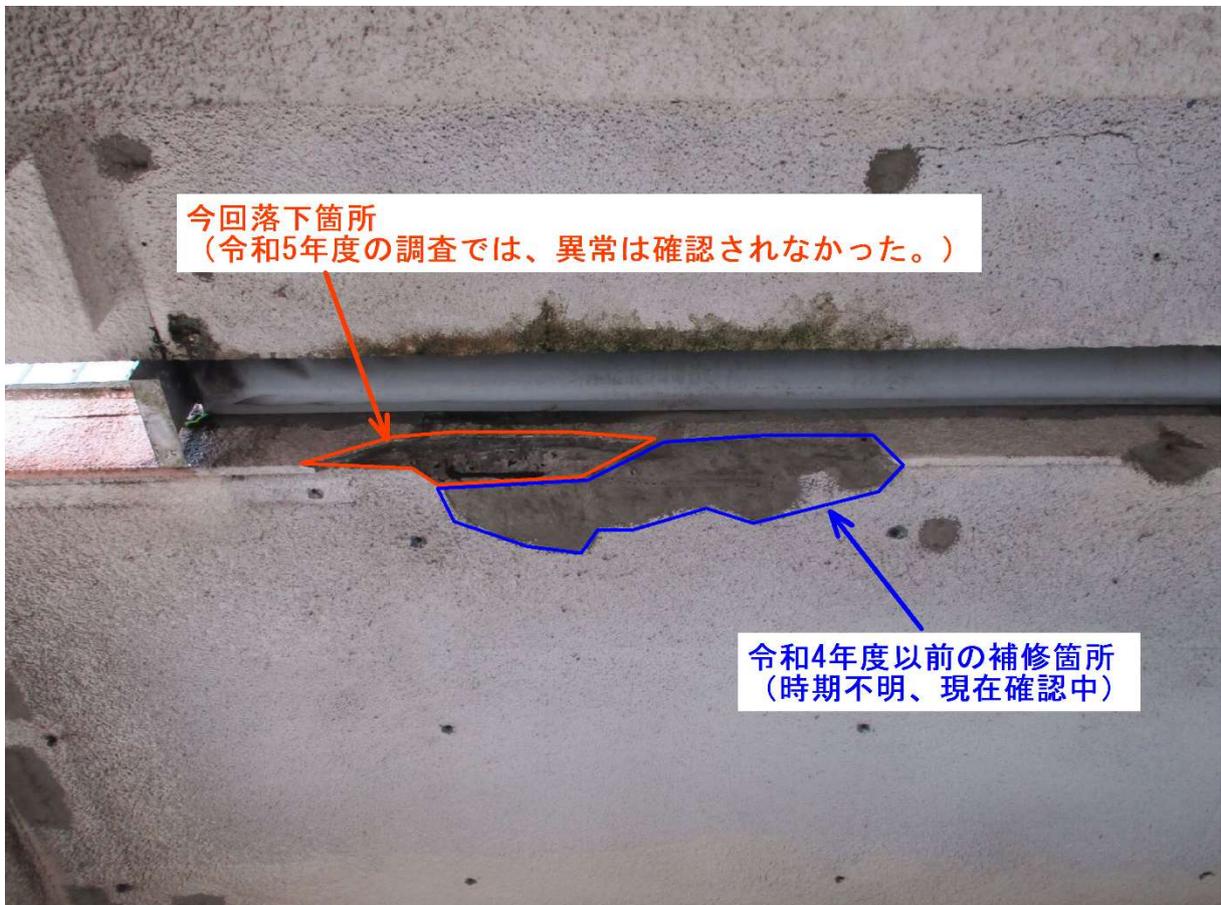
【外壁が剥離した校舎の状況】

- ・本日中に専門業者が、建物全体の外壁点検及び応急処置を実施。
- ・今回の箇所を含め、異常が認められた部分は、速やかに補修工事を実施。

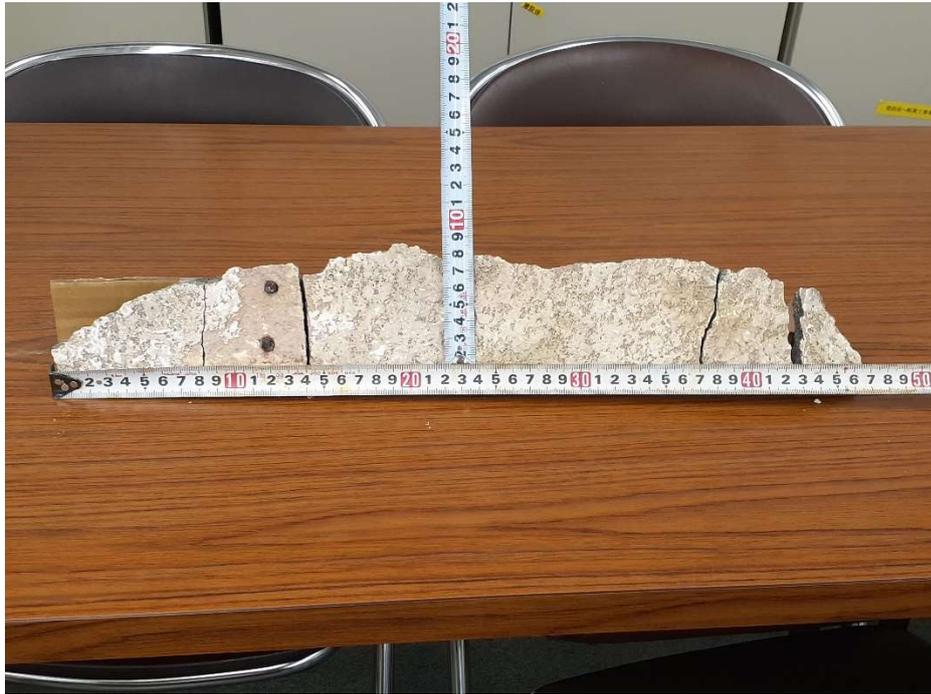
【落下した外壁の破片】
