令和6年4月24日
北九州市都市ブランド創造局

ミクニワールドスタジアム北九州の外壁剥落について(報告)

1 経緯と概要

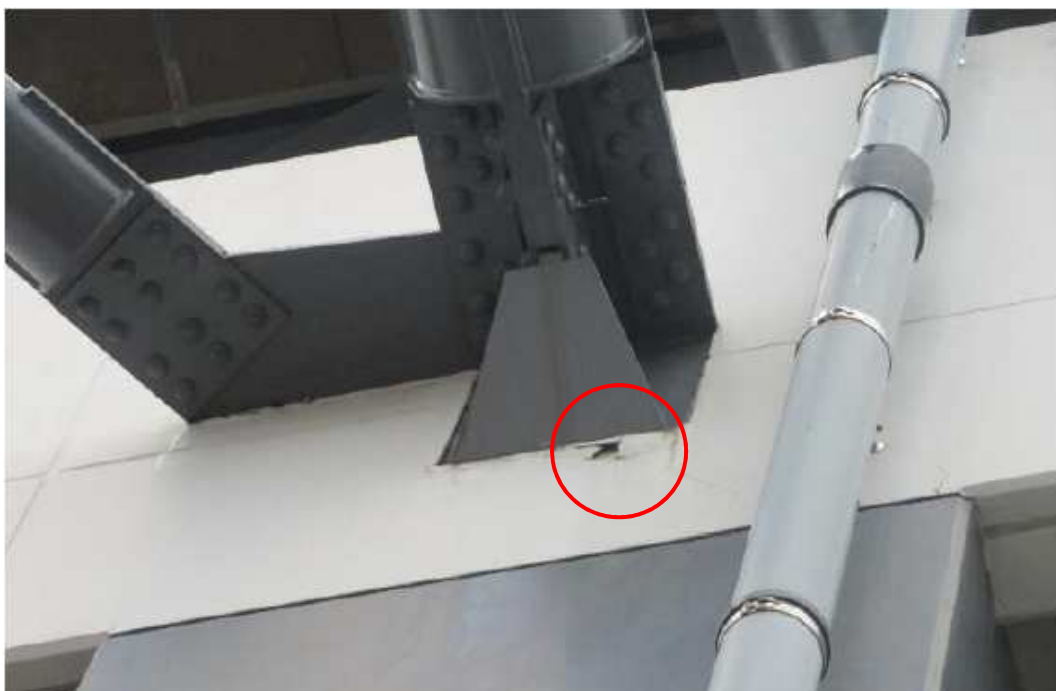
【剥落箇所】

4月24日(水)8:45頃、施設の指定管理者であるウインドシップ北九州の職員が館外のゲートを開門して回っていた際、スタジアムの南側スタンドから東ゲートへ向かう2階連絡通路上部(約12m)の外壁からモルタル片が剥落しているのを発見した。モルタル片は2階連絡通路の端に落ちており、けが人等の被害はない。

外壁の剥落箇所を通る2階連絡通路は、イベント開催がない日も一般開放していることから、当該通路に続くゲート(南・東)を応急的に封鎖し、人の立ち入りを禁止した。今後は専門業者による点検を実施し、対応を検討する。

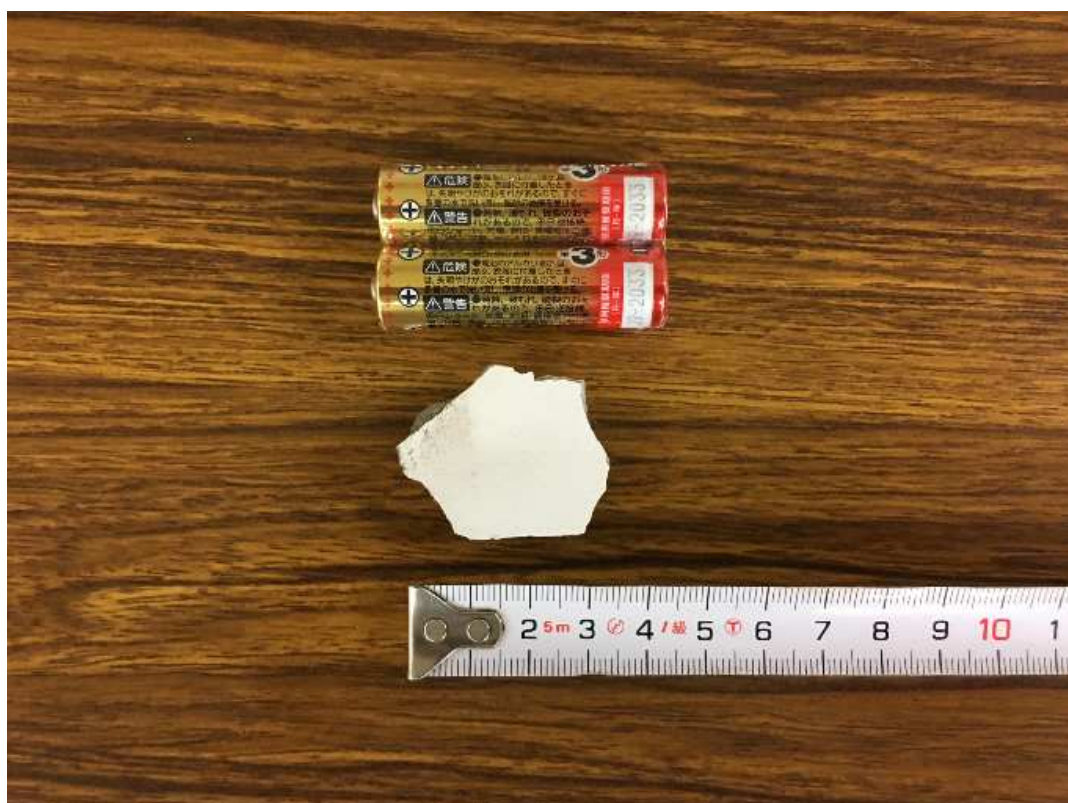
【落下物】

サイズ：縦3cm×横4cm×厚1cm

重量：約20g
