建築物の 吹付けアスベストについて

市民（建築物の所有者又は管理者）の皆様へ

北九州市

平成18年8月

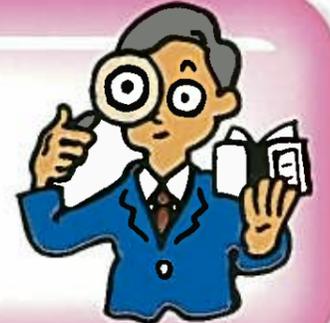
目視による確認

- 吹付けアスベストの確認は3・4ページを参照する。
- 屋根裏など容易に確認できない箇所は専門家に依頼する。
- 確認時は吹付け材に損傷を与えたりしない。
- アスベストの含有が不明な場合は成分分析にて確認する。

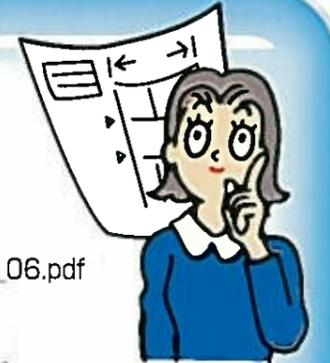
設計図による確認

- 仕様書、仕上げ表及び断面図などを確認する。
- 設計図に、社団法人日本石綿協会が公表しているアスベスト含有吹付け材の商品名が記載されていないか確認する。

- 設計図でアスベスト含有が不明な場合は、成分分析にて確認する。

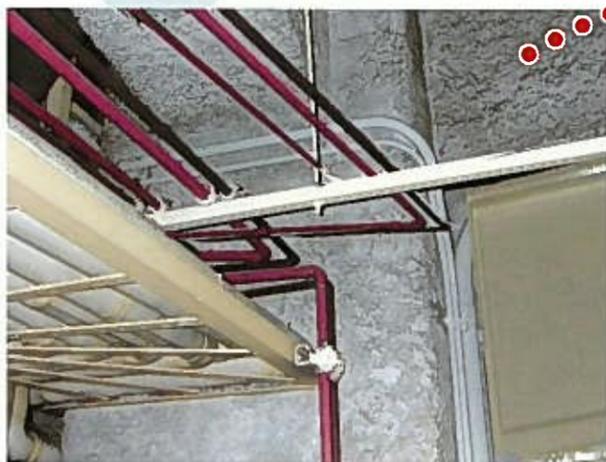
<機械室>

建築物において、露出した吹付けアスベストが施工されている可能性がある箇所は、次の図及び写真のとおりです。これらを参考にご確認ください。

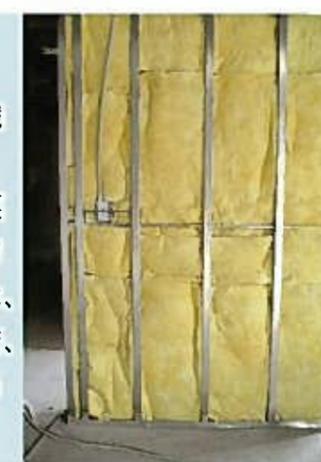
「グラスウール」
ガラスを溶解して繊維状にしたもので、断熱材として天井裏や壁の内側にあります。代表的なものは、右写真の様な黄色で、ビニール袋等に入っています。

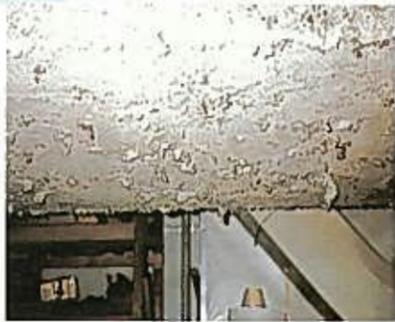
<たれ下がり>

吹付けアスベストが建築物に使用されている場合は、まずその状態を確認してください。下記の写真の様に劣化している場合は、緊急に飛散防止の対策を講じる必要があります。劣化していない場合は、年月の経過により今後飛散する恐れがありますので、劣化する前に対策を講じてください。

建築物に劣化した吹付けアスベストがある場合は、劣化状況や使用状況に応じて、速やかに次の飛散防止の対策を講じてください。
