北九州 PCB 廃棄物処理施設内におけるドラム缶からの 保管廃液の漏洩事案に係る対応について

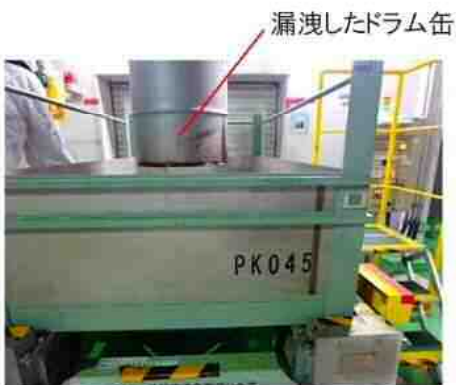
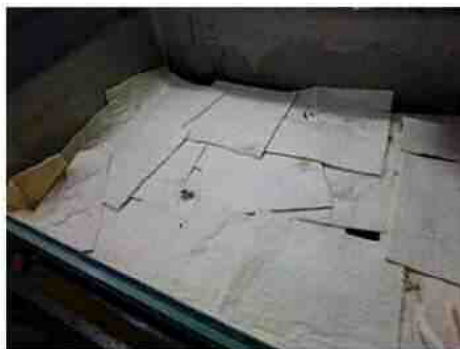
吸着マットにて回収

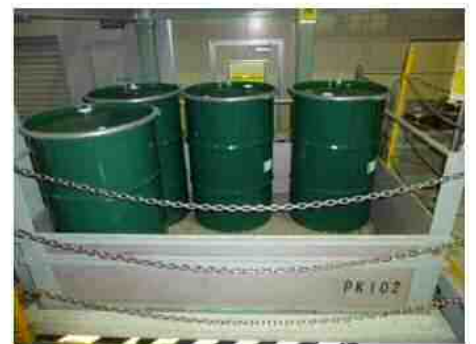
漏れ防止機能を有したパレット

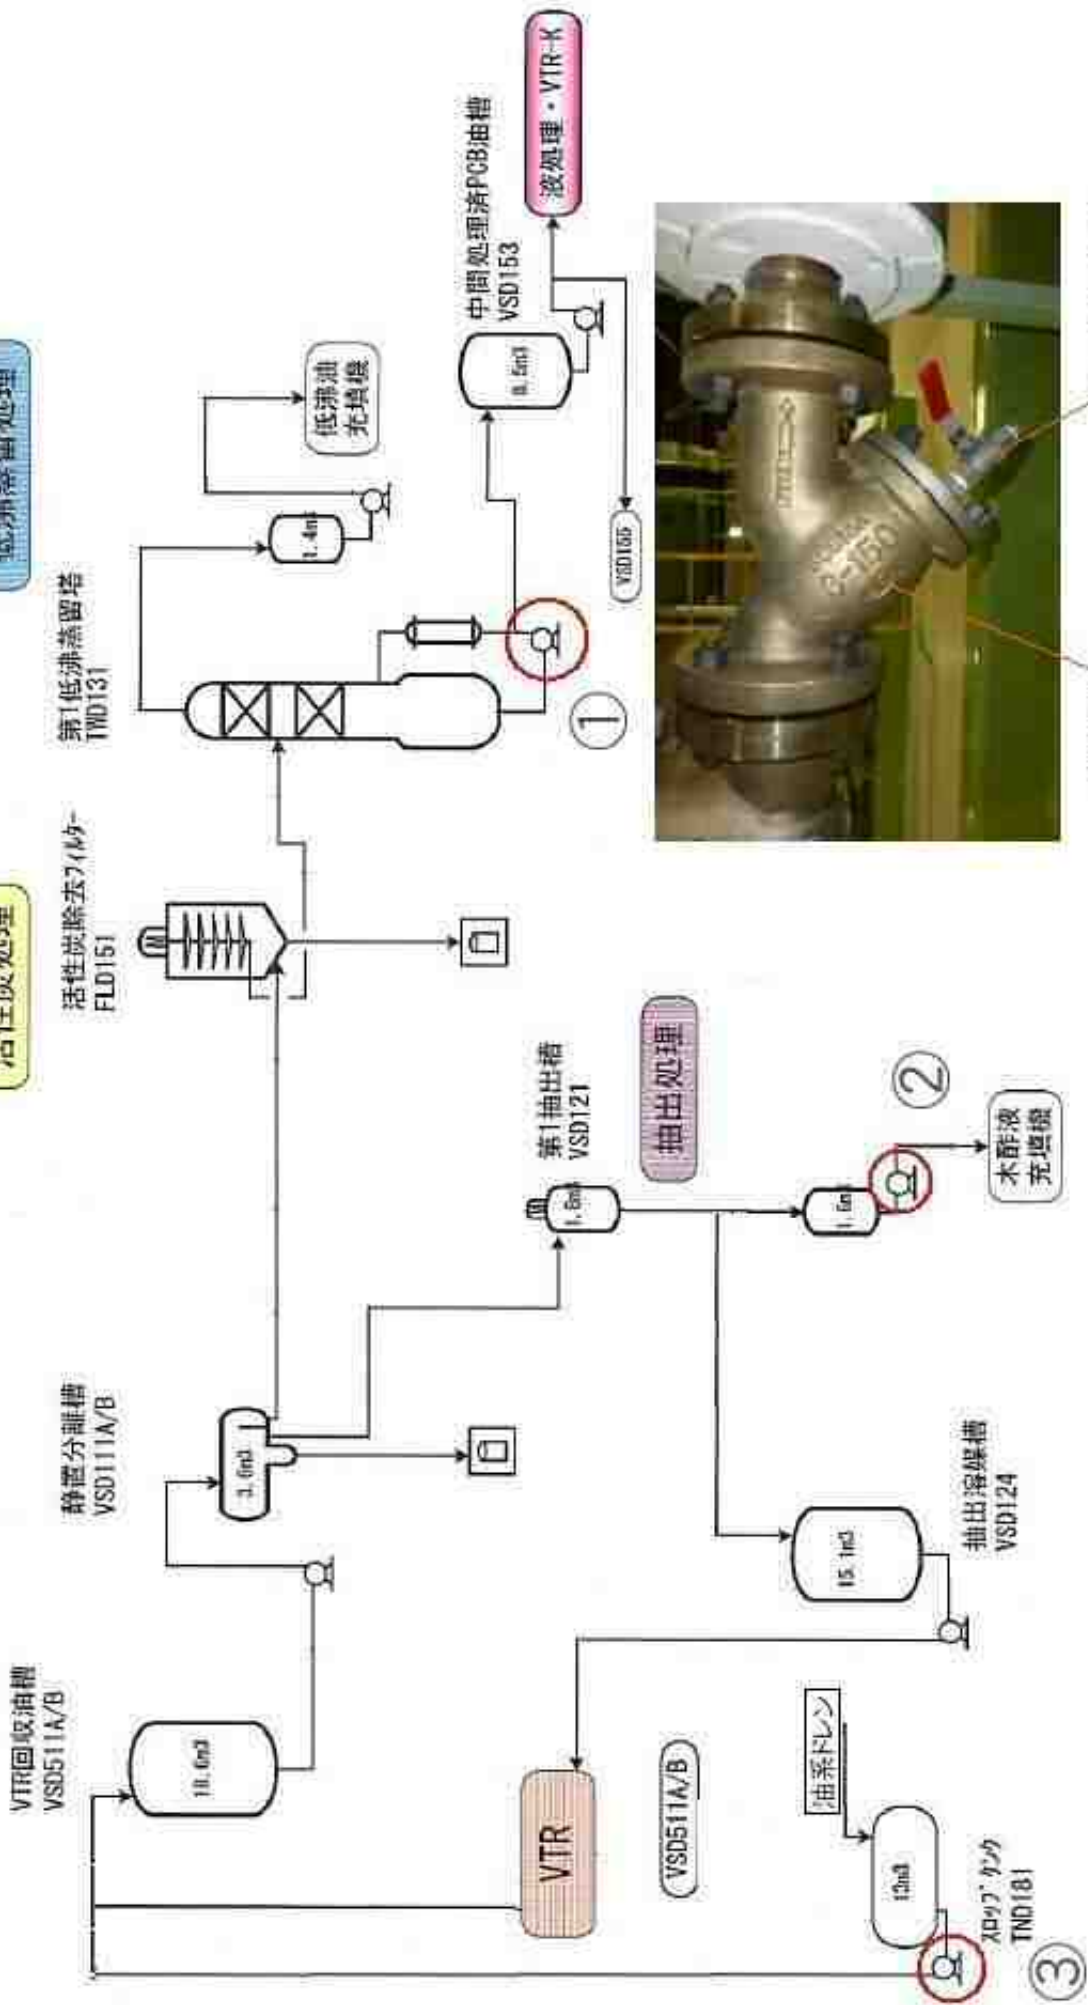
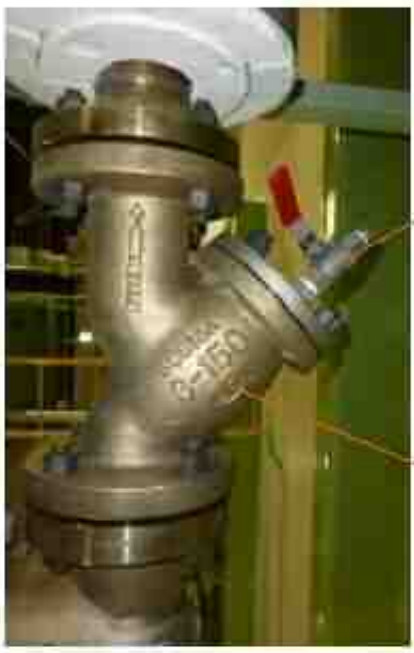
ドレン抜きバルブ取付箇所(赤丸箇所)に写真の改造を実施)

ドレン抜きバルブ
ストレーナ
