日明粗大ごみ資源化センターの火災について

1 火災発生状況

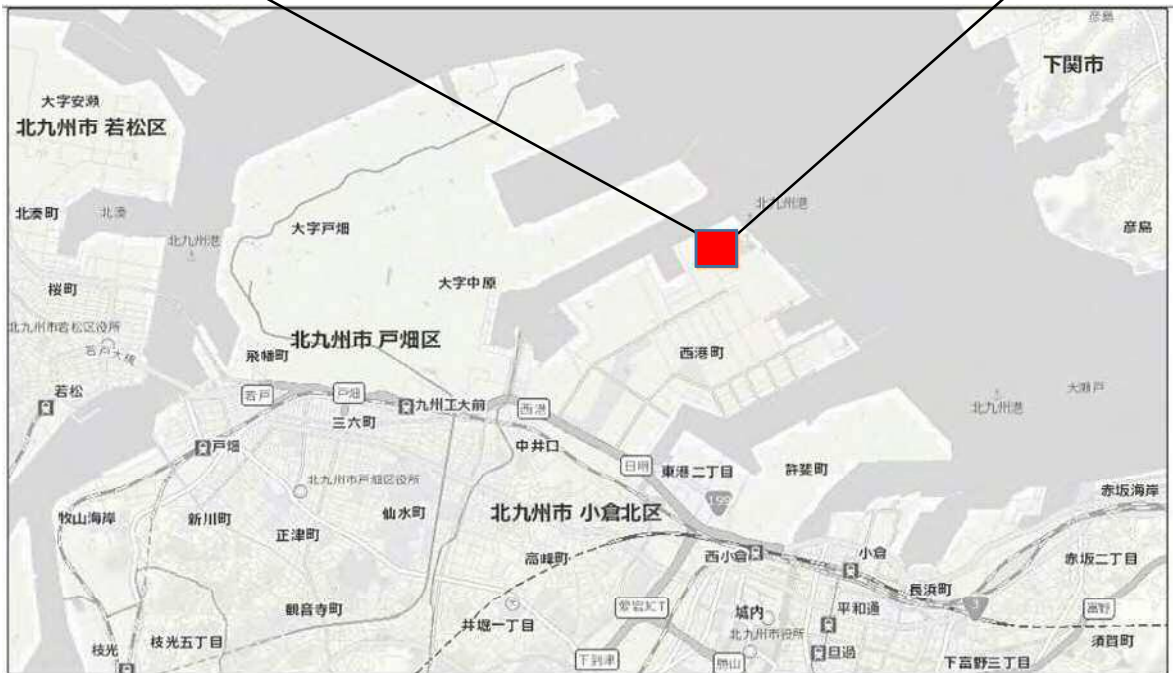
出火場所（破碎機から出た後のベルトコンベアー付近）

- (1) ごみの適正分別について、防火の観点から市ホームページ等により注意喚起
- (2) 工場建設に当たっては、専門家の意見を聞いて、最新の設備の導入を検討
- (3) ごみ処理工場における防災計画の検証及び適宜見直し

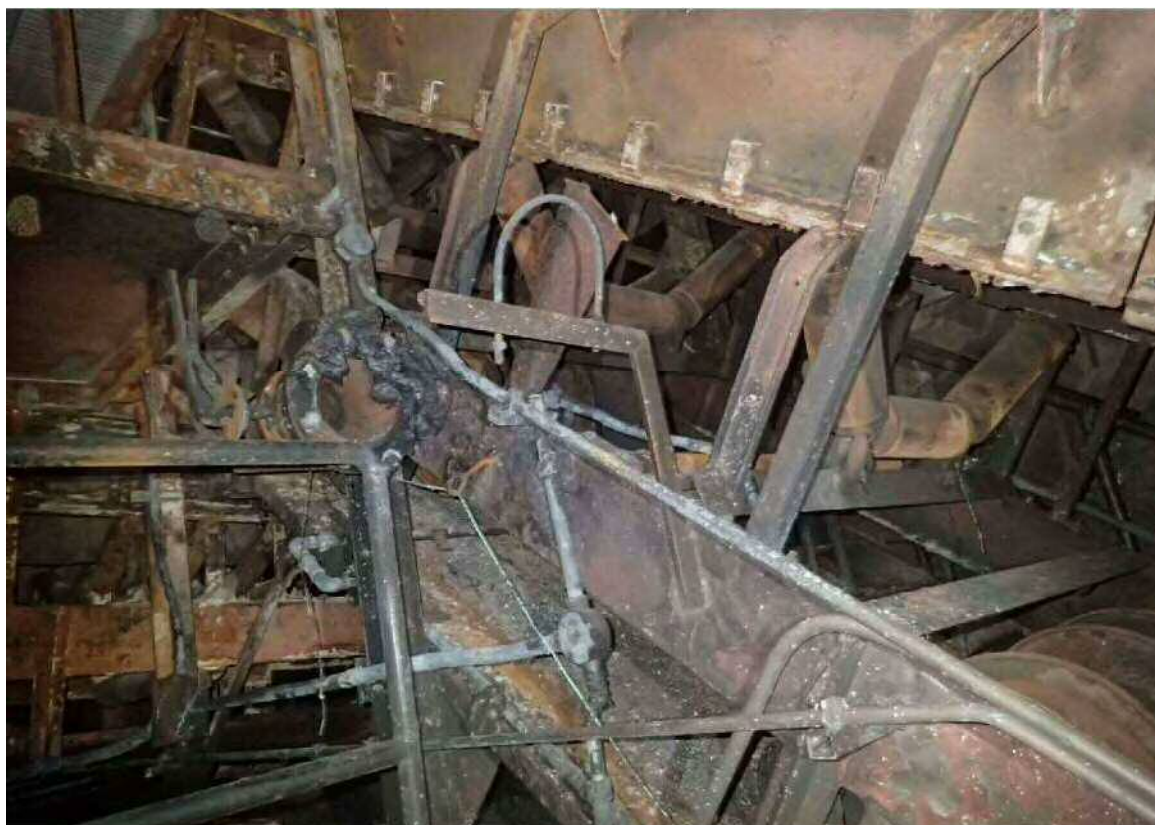
出火場所付近（磁選機下部）
