## 北九州PCB処理事業について

「第 45 回北九州市PCB処理監視会議」を、令和 3 年 2 月 3 日に開催しましたので報告します。

## 北九州PCB廃棄物処理施設の環境モニタリング結果 (令和2年度「夏季」及び「秋季」実施分)

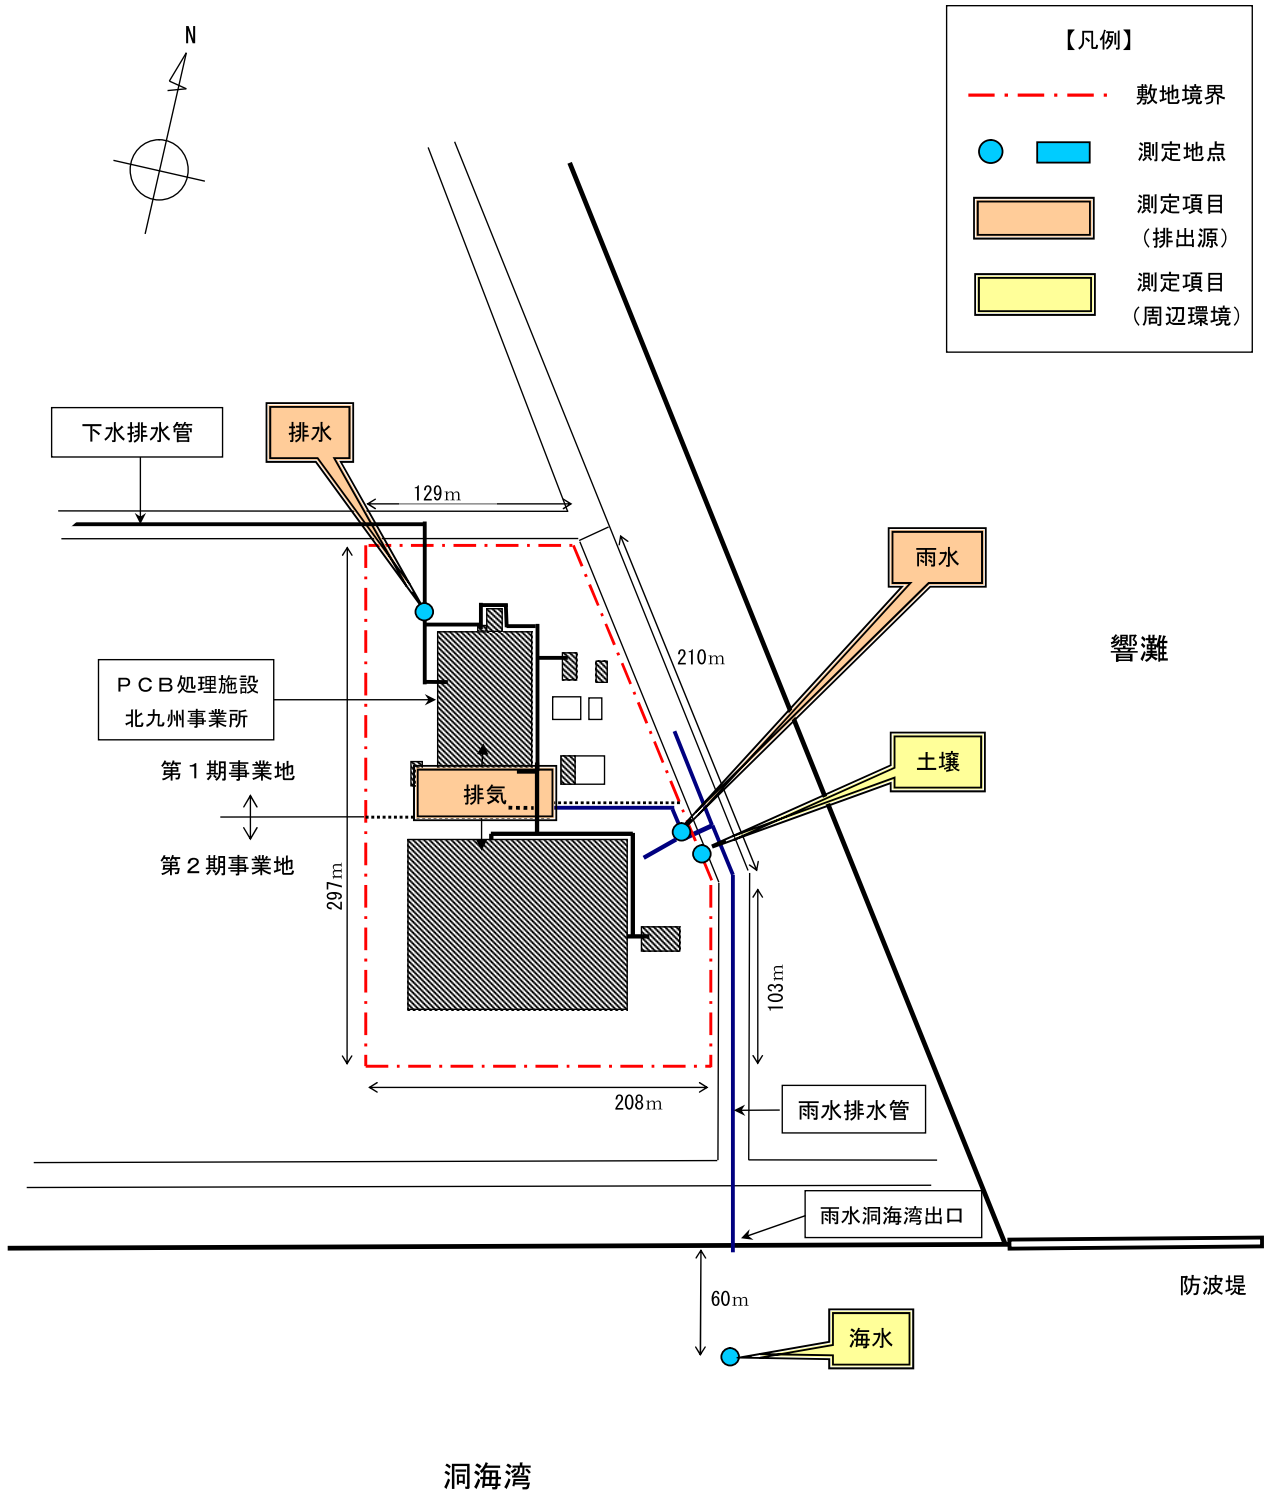
# 北九州ポリ塩化ビフェニル廃棄物処理事業 環境モニタリング調査地点図

区分	媒体	調査地点	調査項目	調査頻度 (回/年)	年間 検体数
周辺環境	大気	若松観測局 北九州市若松区本町3-13-1 (若松市民会館屋上)	PCB	4	4
			ダイオキシン類	4	4
			ベンゼン	12	12
	海水	洞海湾(D2)、響町(H1) ※環境基準点	PCB	2	4
			ダイオキシン類	2	4
	底質	洞海湾(D2) ※環境基準点	PCB	1	1
			ダイオキシン類	1	1
	海水	雨水洞海湾出口沖	PCB	1	1
			ダイオキシン類	1	1
	土壌	雨水敷地出口付近	PCB	1	1
			ダイオキシン類	1	1
	排出源	排気	排気出口(12箇所) 換気出口(3箇所)	PCB	2
ダイオキシン類				2	25
ベンゼン				2	21
排気出口のうちプラズマ溶 融分解系(2箇所)			硫黄酸化物	2	4
			窒素酸化物	2	4
			塩化水素	2	4
			ばいじん	2	4
			水銀	2	4
下水			排水渠	PCB	3
雨水		雨水ます	PCB	1	1
			ダイオキシン類	1	1
