## 第4章 事後調査の結果と評価

### 4.1 大気環境

#### 4.1.1 粉じん等

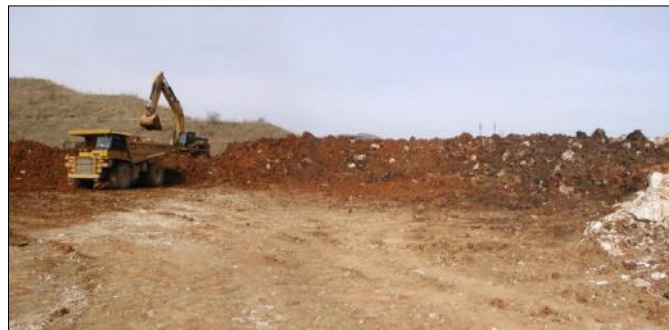
写真 26 重機の稼働状況と敷地境界の盛土（遮音壁）

敷地境界には、外部への音の伝搬を抑えるために高さ 3m の盛土（写真 26、写真 27）を設置した。その効果を確認するため、平成 22 年度に敷地境界において騒音レベルを調査し、表 24 に示す結果を得た。

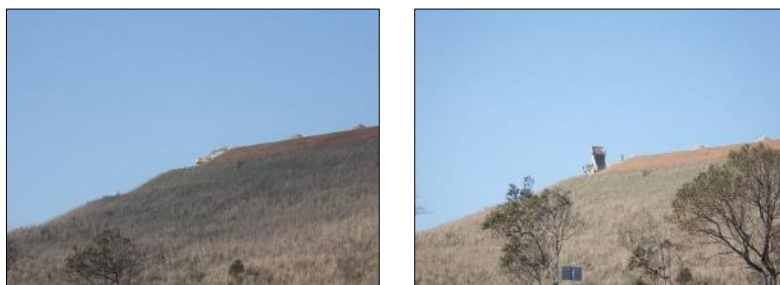
写真 29 調査地点から望む重機の稼働状況

測定時の主な騒音源は、直方行橋線を走行する自動車であり、自動車の走行状況によって騒音レベルが変動した。周辺が静かになるとバックホウ（敷均し）やダンプトラック（土砂搬入時の走行、ダンプアップ）の稼働音が明確な音として確認できたが（写真 29）、その騒音レベルは一時的な上昇時でも 40～60dB（調査員が確認したピークレベル）であり、重機の稼働は等価騒音レベルに寄与していなかった。また、周辺の草地では虫や鳥の鳴き声が連続的に発生していた。
