4.3.2 動物（シルビアシジミ、ウラギンスジヒョウモン、ジャノメチョウ、 ウラナミジャノメ）

（1）環境保全の取り組みの状況

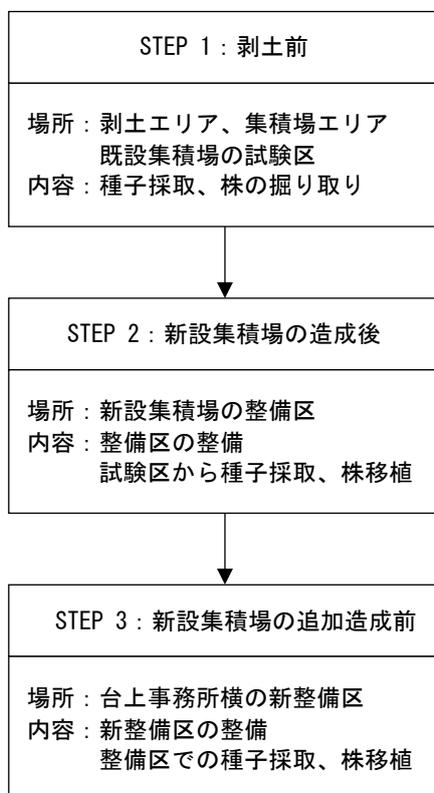
図 157 チョウ類の環境保全措置の概要

チョウ類の環境保全措置としては、幼虫の食草と成虫の訪花植物が適正な密度で生育し、対象種が生息できる環境を事業実施区域に整えることとした。このような試みは前例がないことから、既設集積場に試験区を設け、生息環境の整備に向けて必要な知見を得るための検討を行った。実施内容は図 157 に、実施場所は図 158 に示すとおりである。

試験区では、日当たりの良い東斜面の犬走りの一部に条件の異なる 3 区画を整備した。各区画の面積は、対象種の草丈から必要な生育空間を想定し、これに移植株数を乗じて決定した。また、各区画は、岩石の混入率の組み合わせにより異なる条件とし、試験区で得られた知見をふまえて区画の位置と整備条件（規模、岩石被覆率）を決定した（STEP 1）。

新設集積場の下部工事完了後、試験区で得られた整備条件（規模、岩石被覆率）に基づいて整備し、試験区から種子を採取し、整備区への播種を実施した（STEP 2）。

その後、新設集積場の追加造成に伴い整備区を撤去することとなったため、新整備区の整備並びに整備区からの株移植、播種を実施した（STEP 3）。

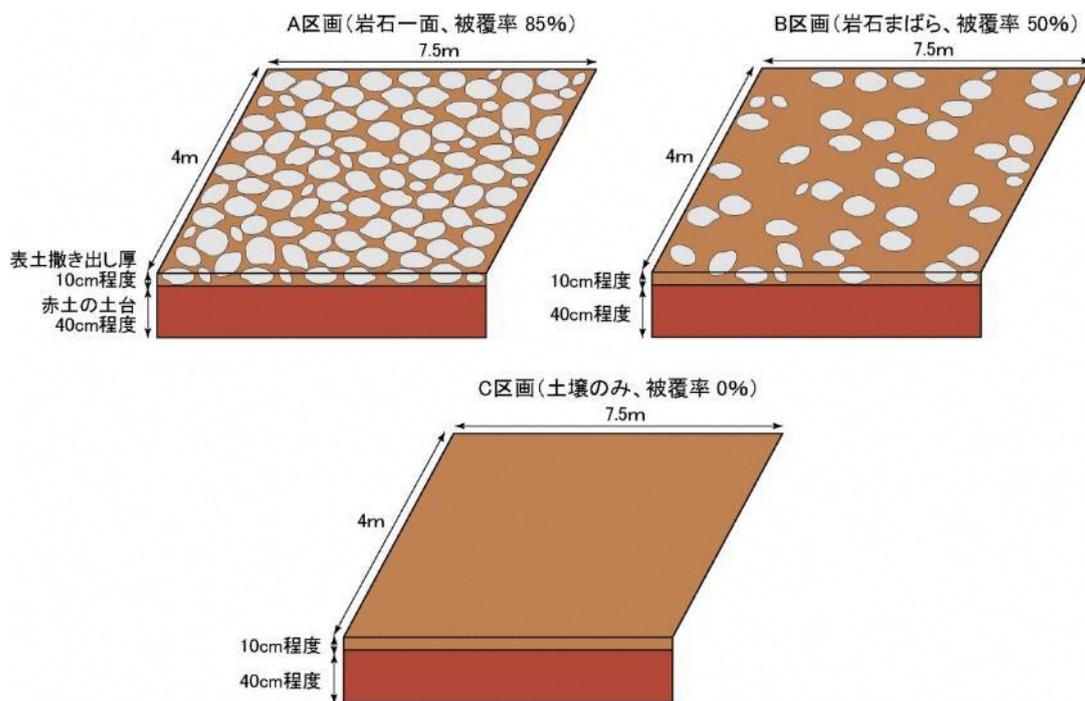
図 159 試験区の区画条件

試験区は、日当たりの良い既設集積場の東斜面に、図 159 に示す条件で 3 区画を整備した。整備後の試験区の状況は写真 67 に示すとおりである。

チョウ類の食草・訪花植物は、草丈が 0.5m 以下の低茎草本（ミヤコグサ、スミレ類、アザミ類など）が主体である。これらの移植後の生育状況は、表土厚や岩石の被覆率などの生育基盤の違いにより異なるものと考えられる。よって、試験区の岩石の被覆率は、食草・訪花植物の生育状況や維持管理の方法・頻度を把握するため、85%、50%、0%の 3 ケースとした。

根の伸長に影響する表土の厚さは、いずれの区画も 10cm とした。整備にあたり、犬走りの地盤約 50cm を剥ぎ取り、剥土エリアの赤土を 40cm 埋めて転圧した後に表土を撒き出した。表土は、ススキ-ネザサ群落が成立しているエリアの表土を約 50cm 剥ぎ取ったもの（黒土混入率 30%）とした。

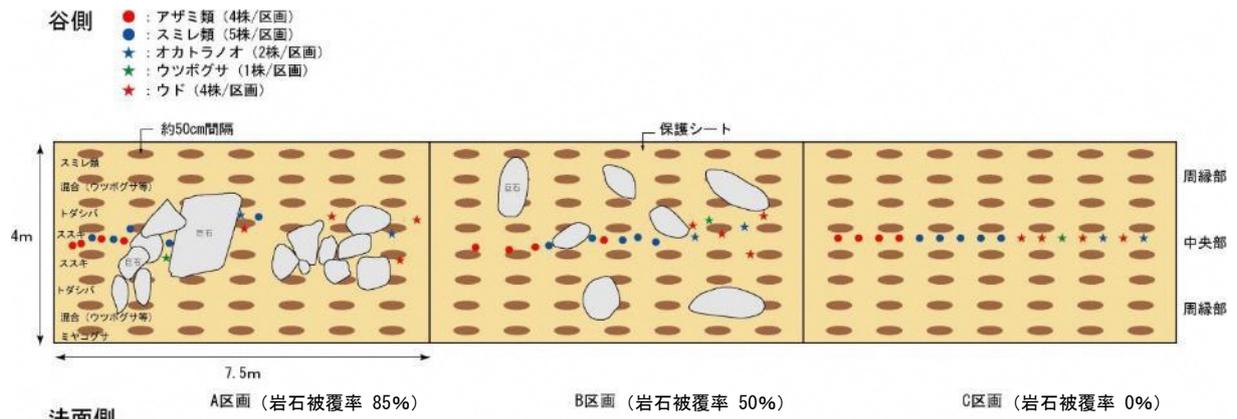
図 160 試験区における播種と株移植の位置

食草・訪花植物としては、表 71 に示すミヤコグサ、コマツナギ、イネ科、カヤツリグサ科、アザミ類、スマレ類、オカトラノオ、ウツボグサ、ウドを選定した。これらの種子は、事業実施区域において開花・結実した株より採取した。採取した種子は、“ミヤコグサ”、“スマレ類”、“混合”、“トダシバ”、“ススキ”の5つに区分し、低茎植物と高茎植物の種間競合を考慮して50cm間隔で播種した(図160)。播種数は、各区画で同数とした。播種後は、乾燥を防ぐために水をまき、肥料入りの敷きわらで覆った。

播種後の初年度に開花・結実が見込めないアザミ類については、事業実施区域に生育する株を採取し、試験区へ移植した。株数は各区画で同数とし、移植位置は巨石を配置した区画の中央部とした(図160)。アザミ類を採取した際に確認されたスマレ類、オカトラノオ、ウツボグサ、ウドについても、追加措置として同様に移植した(写真68)。

備考) ・茶色のだ円は播種した箇所、星印と丸印は移植した場所である。
 ・上図は、投入した岩石のうち巨石のみを图示したものである。

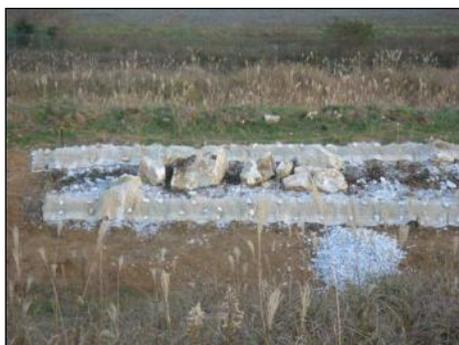
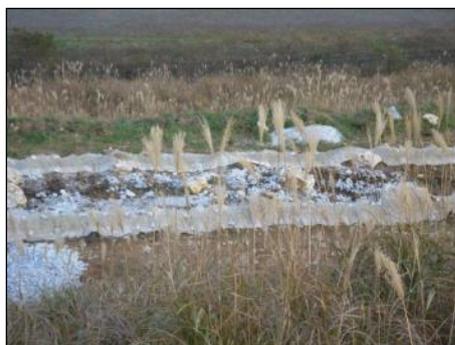
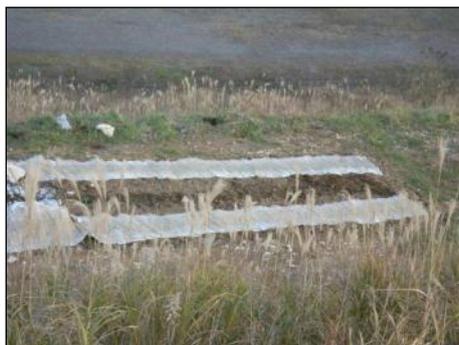
写真 69 敷きわらによる保護

試験区では、食草・訪花植物の生育状況を確認するとともに、強風・降雨等による倒れ込みの有無、土壌の乾燥度合い、動物による掘り返しの有無等を確認した。播種と移植の時期が初冬にあたり、強風による乾燥と気温の低下による影響が懸念されたため、翌年の 3 月まで試験区全体に敷きわらを被せた (写真 69)。

A 区画 (岩石被覆率 85%)

B 区画 (岩石被覆率 50%)

C 区画 (岩石被覆率 0%)

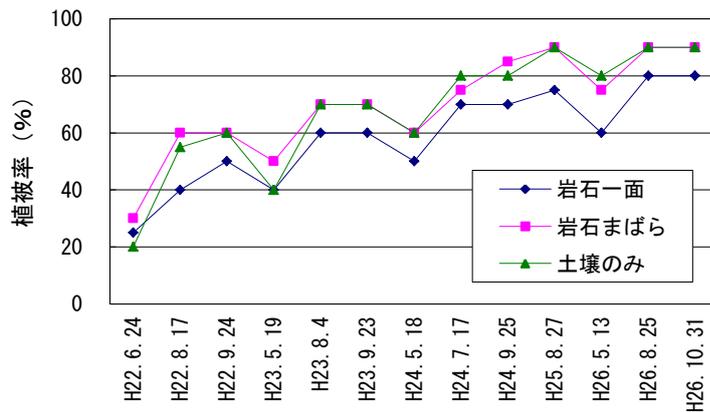
図 161 試験区の植被率の変化

平成 22～26 年度に実施した試験区の植被率の変化は図 161 に、試験区の外観は写真 70 に示すとおりである。各区画の植被率は時間の経過とともに増加し、岩石一面では 80%、その他の 2 区画では 90%に達した。岩石一面の区画では、他の 2 区画に比べ植被率が低く、岩石の被覆率による植被率の違いがみられた。

植被率の増加の状況は、対象植物の繁茂だけでなく、セイタカアワダチソウなどの目的としない植物の侵入を反映している。侵入植物については、対象植物と競合する反面、チョウ類の訪花植物にもなるため、新設集積場に設ける整備区では対象植物への影響を継続的に観察し、必要に応じて対策を講じることとした。

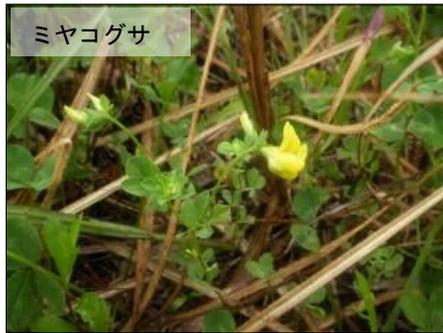
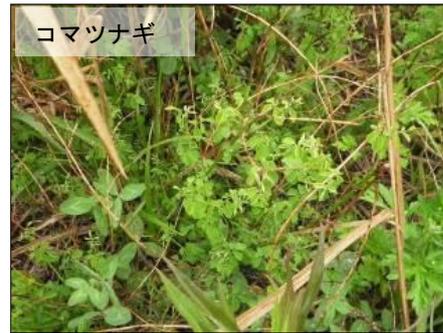
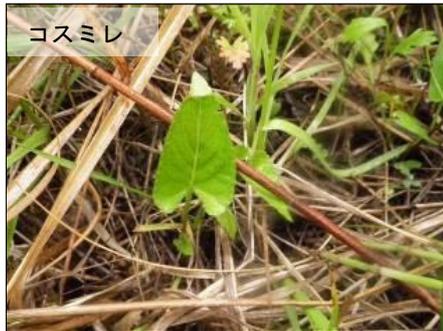
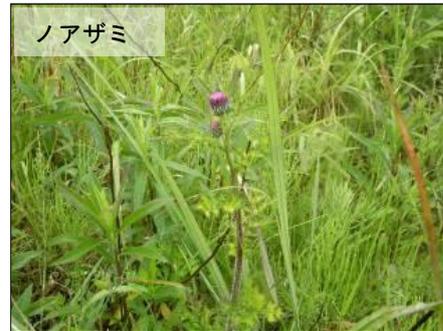
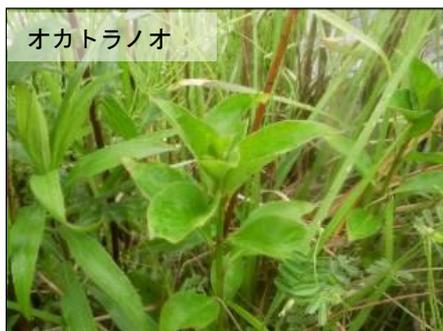
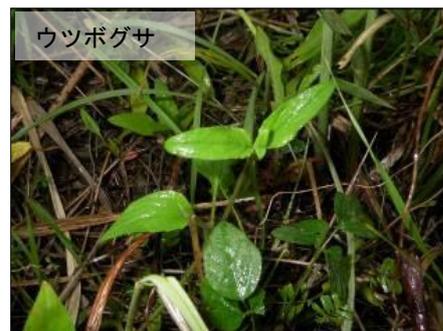
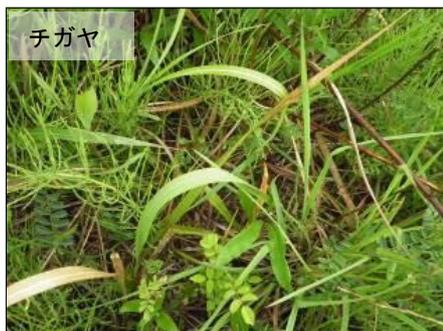
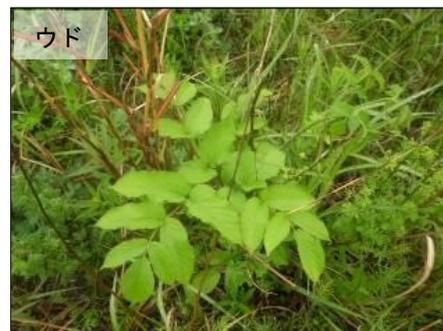
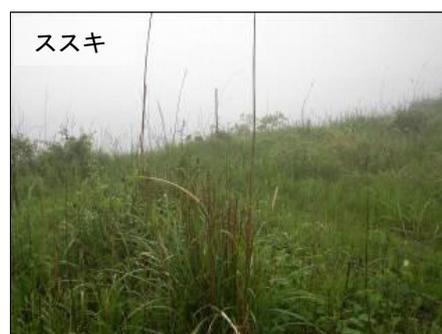
写真 71 食草・訪花植物の生育状況

試験区における食草・訪花植物の生育状況は表 72 と写真 71 に示すとおりである。

播種した 12 種のうち発芽・生育したものは、岩石一面、岩石まばら、土壌のみのいずれの区画も 8 種であった。

イネ科のオガルカヤは、平成 23 年度から発芽がみられず、消失したとみられる。カヤツリグサ科のコゴメスゲとノアザミは、平成 24 年 9 月に確認されたものの、平成 26 年度は確認することができなかった。

株移植したノアザミの消失は、アナグマ等による土の掘り返しが原因と考えられる。動物の侵入は、これまで有刺鉄線の設置により防いでおり、新設集積場に設ける整備区では掘り返しの被害が頻発する場合には追加の措置を講じる。

試験区では消失した植物があるものの、保全対象の 4 種の寄主（食餌植物、吸蜜植物）となる植物が揃って生育しており、チョウ類の生息環境はいずれの区画も維持されていた。

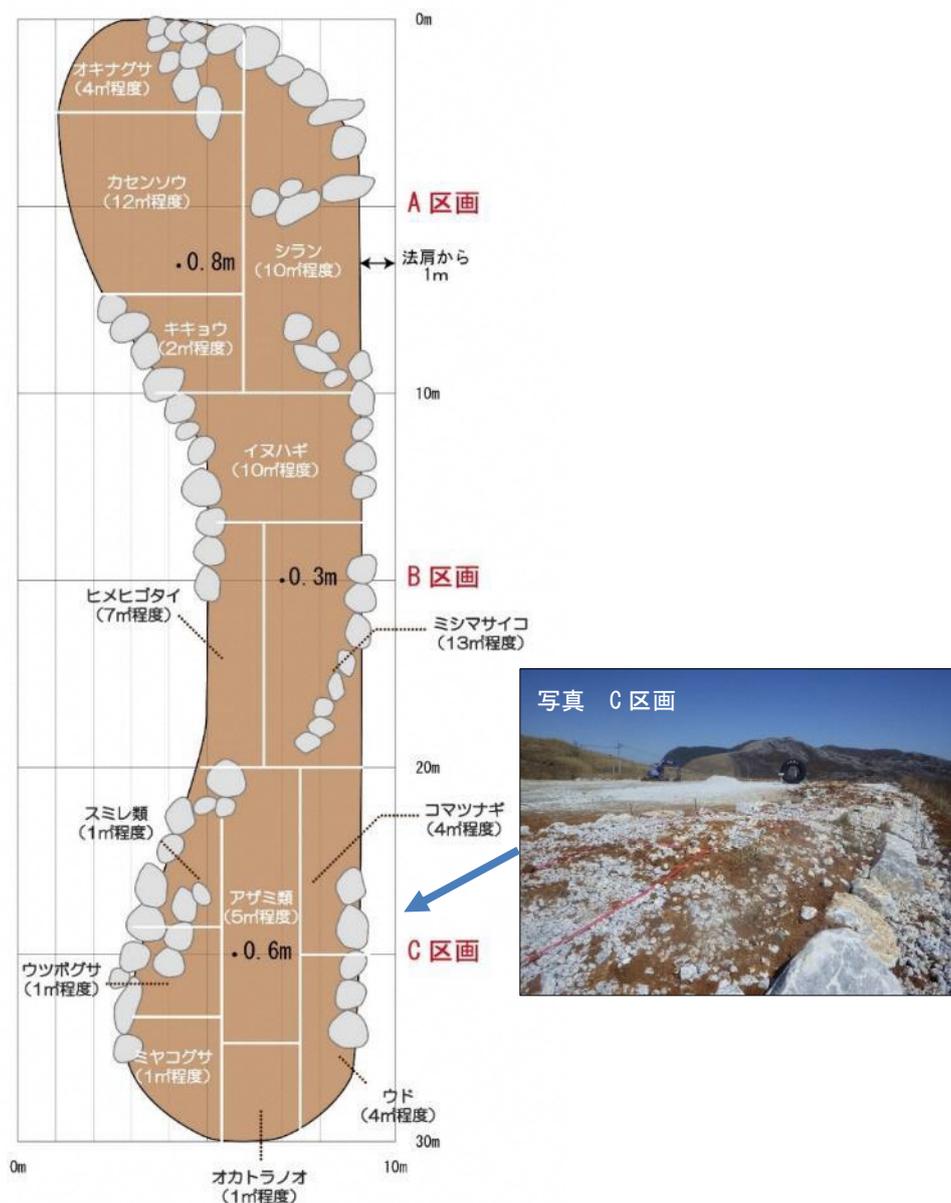
図 163 チョウ類の新移植地における対象種の配置

新整備区には植物の保全対象種を生育させるための A 区画、B 区画と、チョウ類の食草・訪花植物を生育させるための C 区画を設けた。法肩に近い箇所は、クズなどのツル植物が侵入しやすいことから、草丈が高い種を配置することとした（表 73、図 163、写真 72）。

備考) 新移植地の C 区画に、チョウ類の食草・訪花植物を移植した。

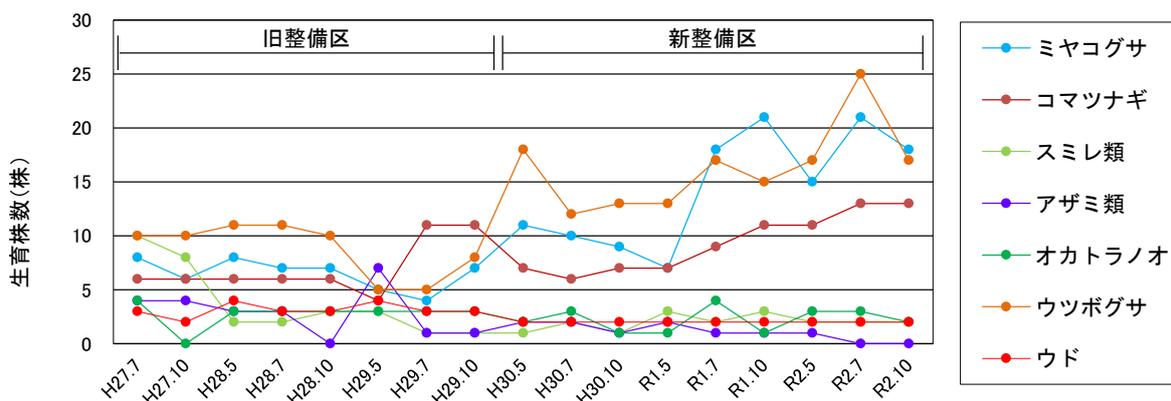
図165 食草・訪花植物の生育状況の推移

また、生育株はいずれの株も目立った枯れやしおれもなく、良好に生育していた。食草・訪花植物の生育状況の推移は図165に示すとおりであり、ミヤコグサ、コマツナギ、ウツボグサは増加傾向、そのほかの3種は横ばいで推移している。

備考) 本植地から新移植地への移植は平成30年3月に実施した。グラフに示す株数のうち、平成29年10月までが旧整備区、平成30年5月以降が新整備区の生育株数である。

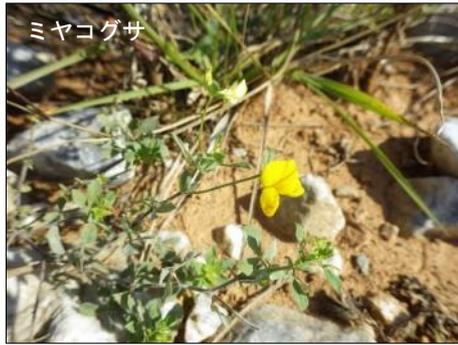
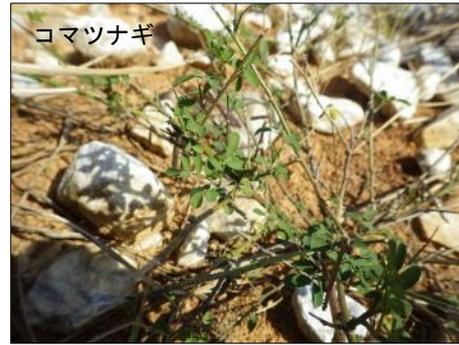
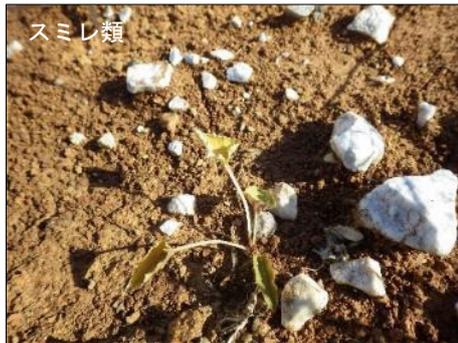
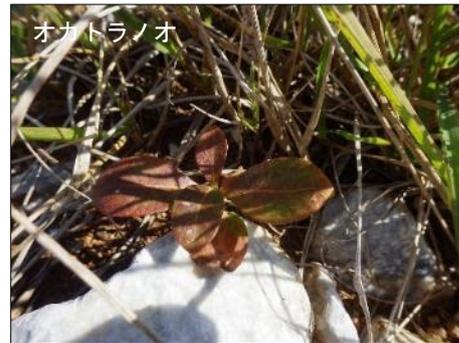
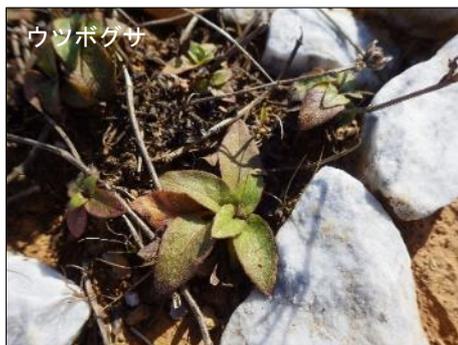
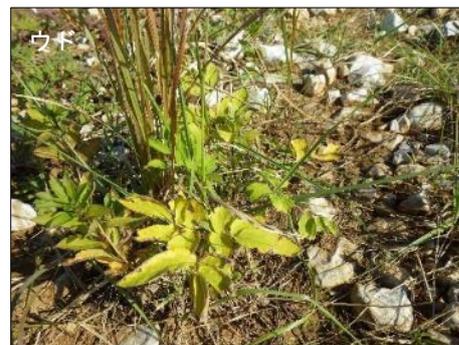
写真 73 新整備区で確認した食草・訪花植物

アザミ類は、秋季のチョウ類の訪花植物（吸蜜源）であるが、アザミ類と同じキク科で、花の形態が類似するヒメヒゴタイが同時期に新移植地に生育している（写真73）。
