## 北九州PCB処理事業について

「第51回北九州市PCB処理監視会議」(4/21)の開催結果及び「高濃度PCB含有安定器等」に係る処理推進について報告します。

## 北九州PCB廃棄物処理施設の環境モニタリング結果 (令和4年度「秋季」、「冬季」実施分)

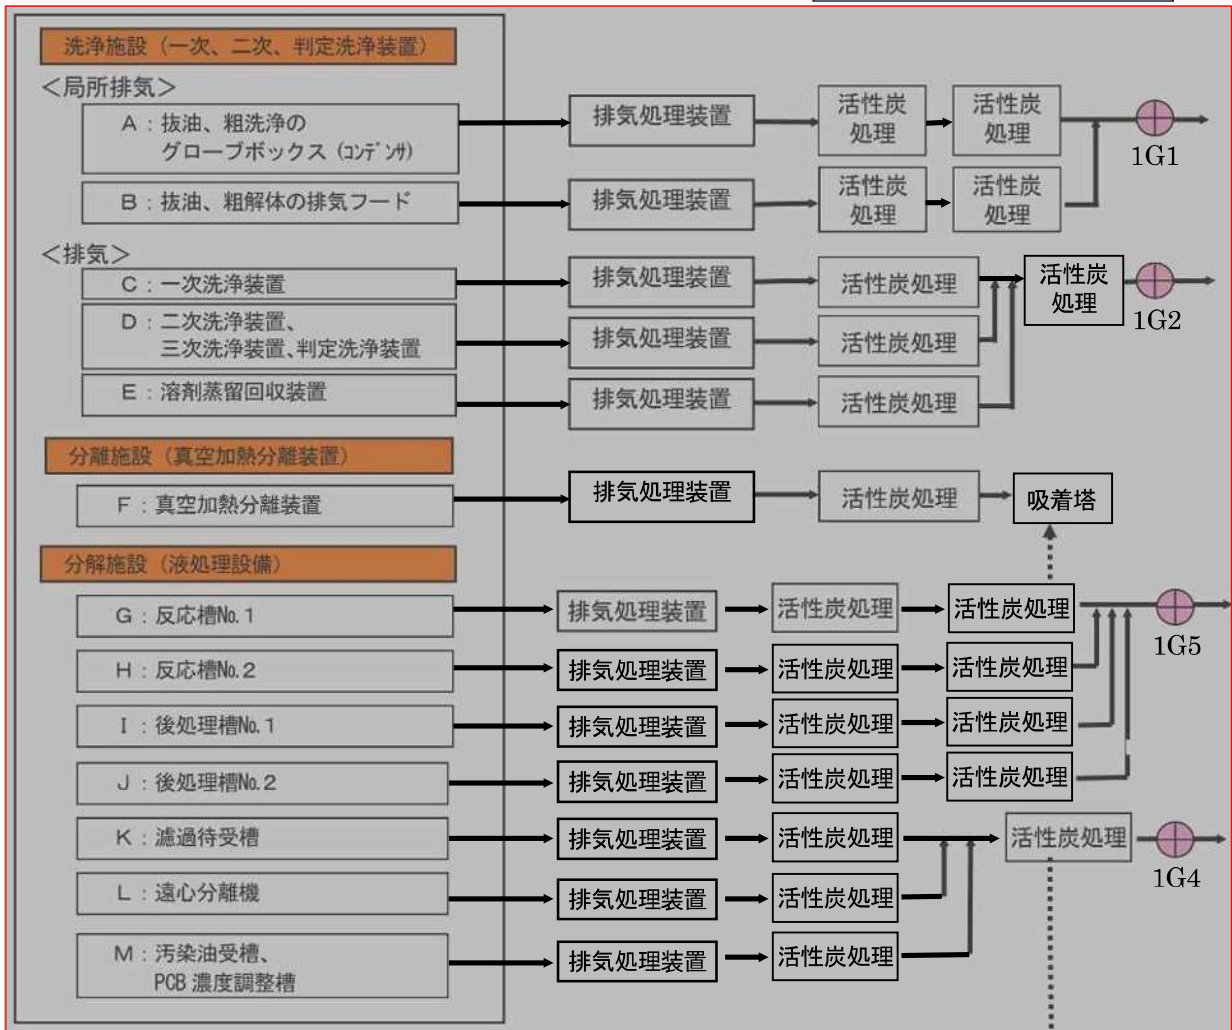
# 排気測定サンプリング箇所（1期施設）

⊕ : サンプルポイント

内は稼働を終了した系統
