令和5年度梅雨前線豪雨による災害概況について

建設局所管施設における令和5年度梅雨前線豪雨による被災箇所図

令和5年7月24日現在

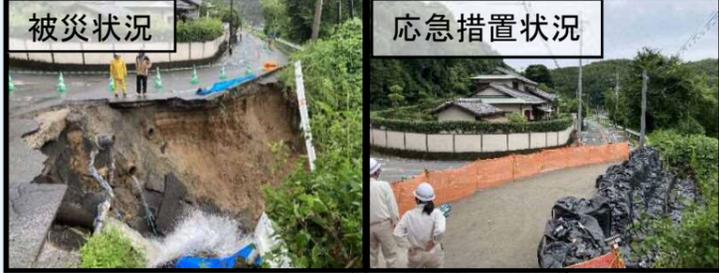
八幡西区元城町15-15付近の元城町京良城町1号線及び元城町7号線において、道路下法面が崩壊し、道路の一部とガードレール、下水道管が損壊した。大型土のうによる仮復旧を行い、7月20日より全面通行止めを解除し片側車線のみ交通規制を実施。

⑳元城町京良城町1号線他1線(八幡西区) 道路下法崩壊

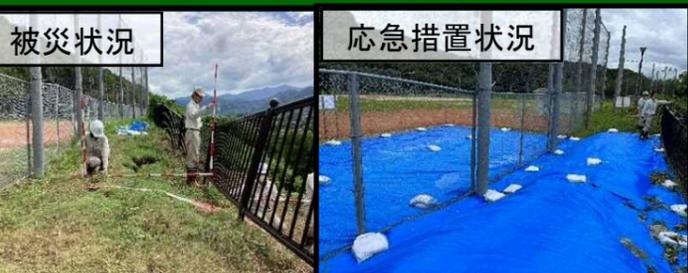
小倉南区の志井の森公園のグラウンドにおいて、広場や法面の亀裂の発生に伴い、防球ネットの沈下や転落防止柵の変形が生じた。被災箇所の応急措置を行い、立入禁止措置中。

㉔志井の森公園(小倉南区) グラウンド及び防球ネット沈下

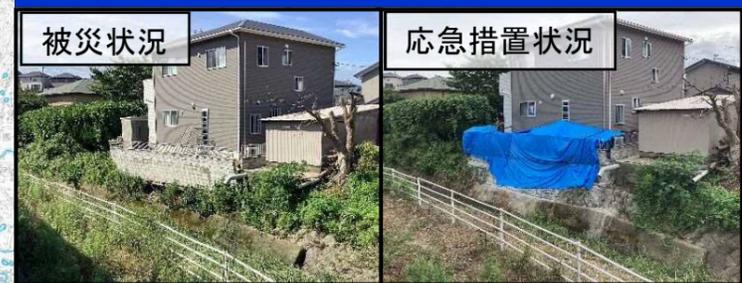
小倉南区上吉田丁目一丁目の吉田川右岸において、護岸の一部が崩壊し、隣接する民家のブロック塀に被害が生じた。土のう積み、コンクリート打設による護岸の仮復旧を行い、民家のブロック塀についても、ワイヤーロープで倒壊防止対策を実施した。

㉓吉田川(小倉南区) 河川護岸崩壊
