認知症にやさしいデザイン 導入事例

～総合保健福祉センター編～

「改修前」と「改修後」で見比べる、環境改善の事例

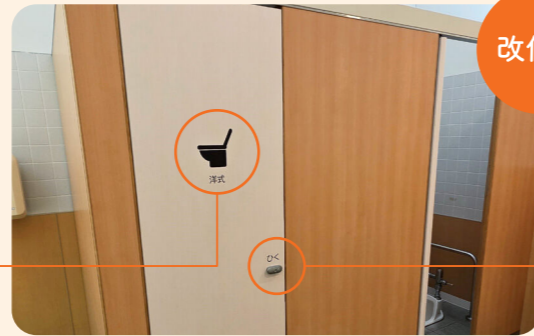
改修後

トイレの扉だけ色を変えることで
わかりやすく。

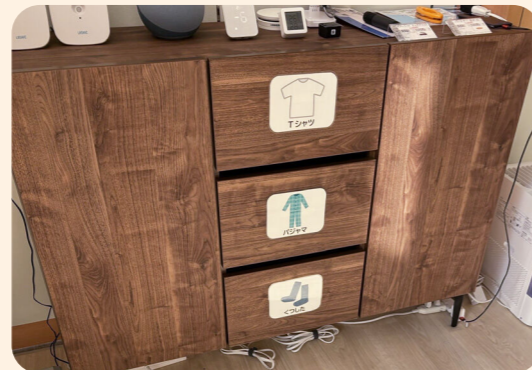
中身が見える収納

写真と文字を貼り、開けなくても中身が
分かるように。

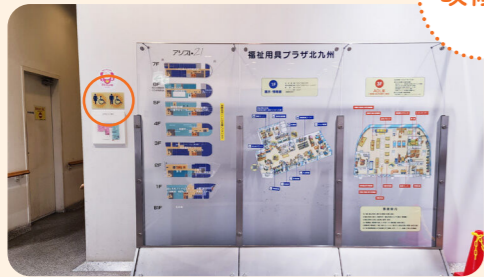
改修前

情報が多すぎるため、必要な情報が埋もれてしまう。

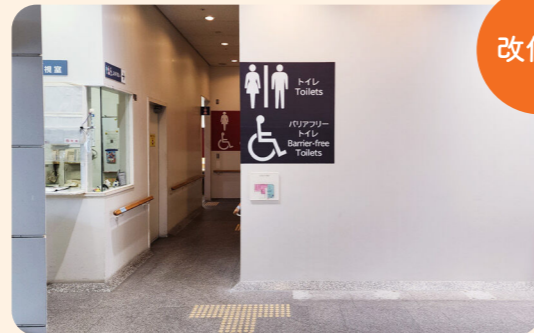
改修後

情報量が抑えられ、必要な情報が遠くからでも自然に目に入る。

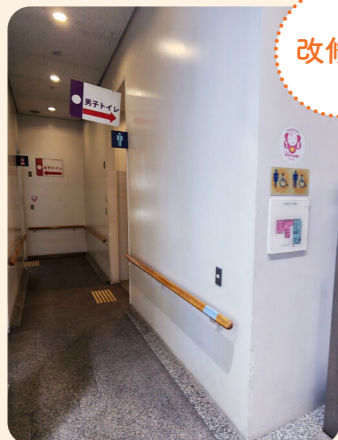
改修前

サインが高い位置にしかなく、探さなくてはならない。

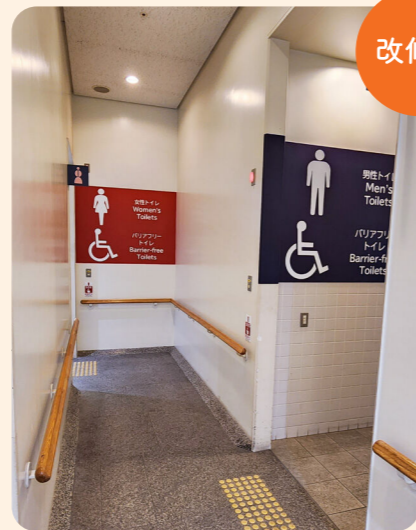
改修後

色分け(女性=赤、男性=青)した大きなサインを視線の高さに設置することで、探さなくても目的の場所がわかるようになる。

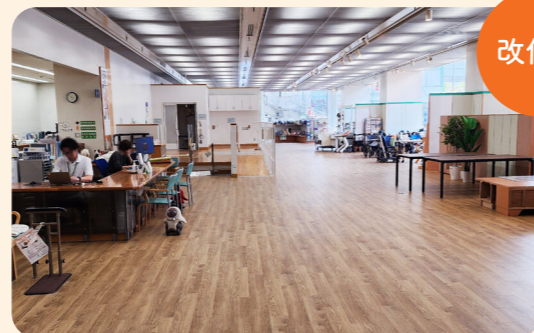
改修後

光の反射を抑えた床材に変更することで、映り込みを防ぎ、安心した移動が可能になる。

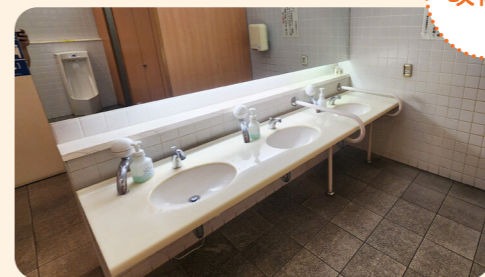
改修前

洗面台が背景と同じ色のため、見つけにくい。

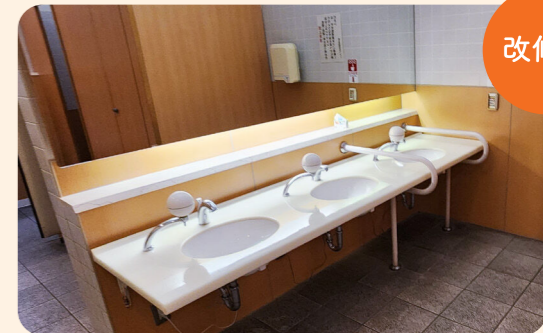
改修後

背景の色を変えることで、白い洗面台が見やすくなる。

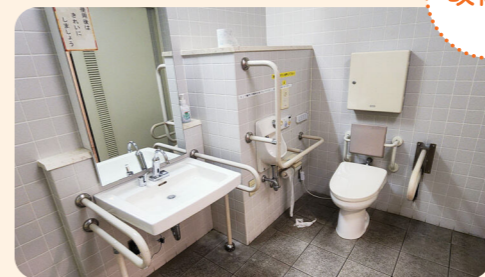
改修前

手すりや洗面台が壁面と同じ色で見つけにくい。

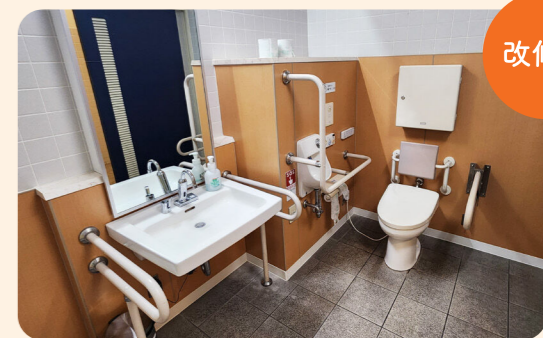
改修後

壁面の色を変えることで、白い手すりや洗面台が見つけやすくなる。

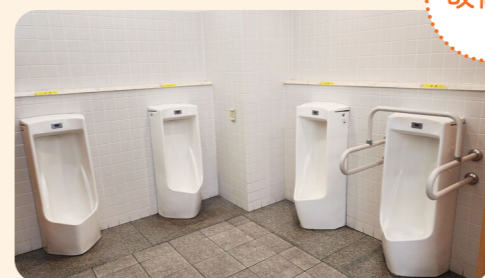
改修前

便器と壁面が同じ色で、距離感がつかみにくい。

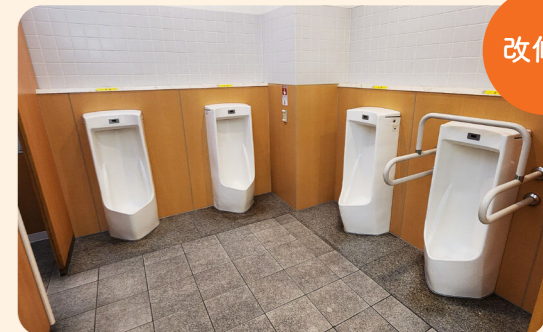
改修後

壁面の色を変えることで、白い便器の位置がわかりやすくなる。

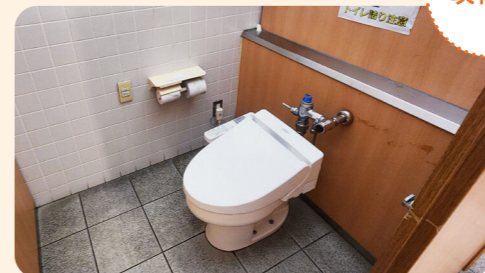
改修前

便器やペーパーホルダーが壁面と同じ色で見つけにくい。

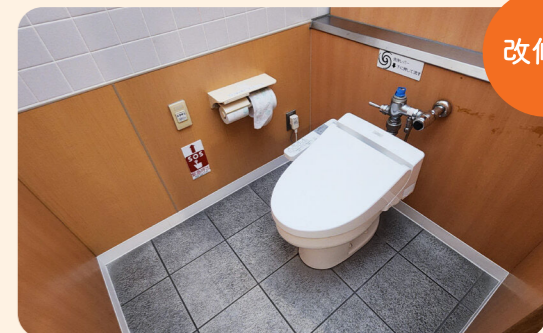
改修後

壁面の色を変えることで、白い便器やペーパーホルダーが見つけやすくなる。また、壁と床の境界をはっきりさせることで空間認識を助ける。
