北九州 PCB 処理事業所における
排気中ベンゼンの協定値超過事案に係る
原因と再発防止策について
(報告書)

平成 28 年 1 月 27 日

中間貯蔵・環境安全事業株式会社

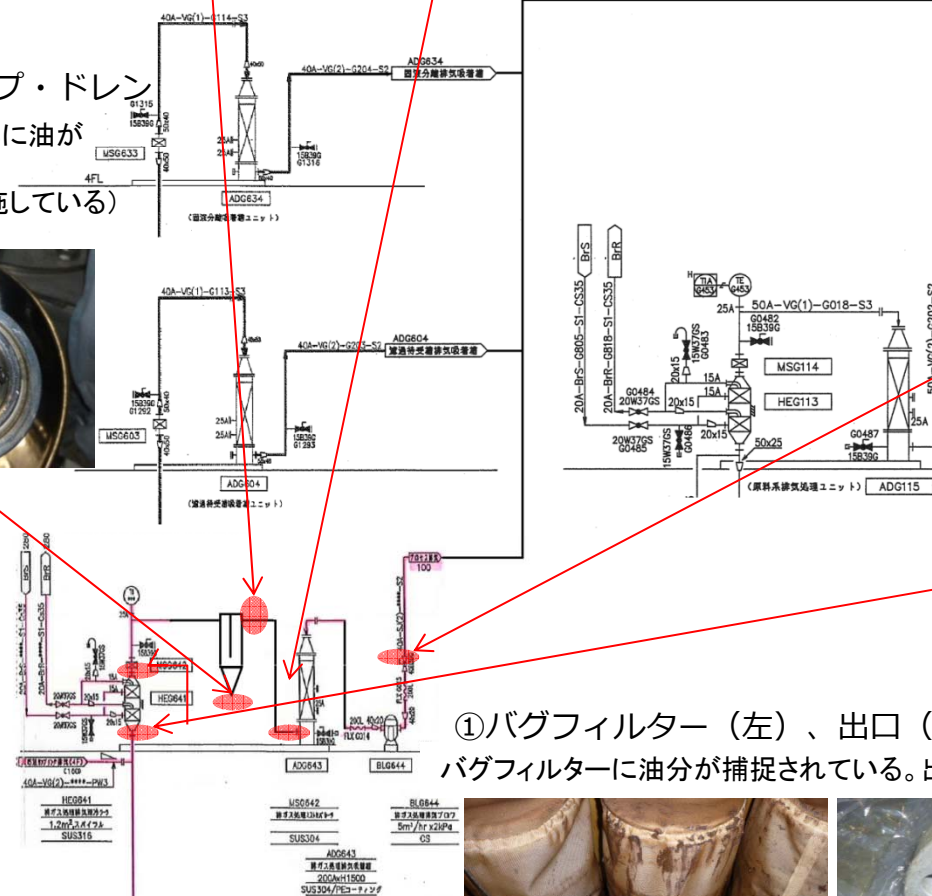
図 7

2G4排気系統図(現状)

具体的には、処理済油受槽の排気ラインに備えられた既存の吸収塔を活用したベンゼン液吸収法と2段の活性炭吸着塔により、セーフティネットを含む多段階の処理を行い、排気中のベンゼンを確実に除去します。また、吸収塔前段に設置した金属フィルター及び凝縮器も活用して油分の影響も除去します。(改善前後の処理フローは図7及び図8のとおり。)
