## 付録—1 対策区分判定要領

## 1. 対策区分判定の基本

## 2. 一般的性状・変状の特徴等と対策区分判定

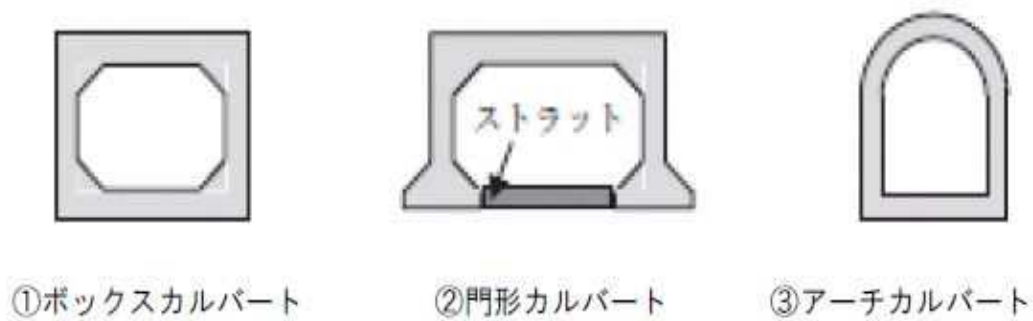
付図－3. 2. 1 対象とする大型カルバートの種類

本資料で対象とする大型カルバートの構造形式は、剛性ボックスカルバートを想定している。断面形状の違い、場所打ちであるかプレキャスト部材によるかの違いはあるが、主としてコンクリート部材によるものである(付図－3. 2. 1)。

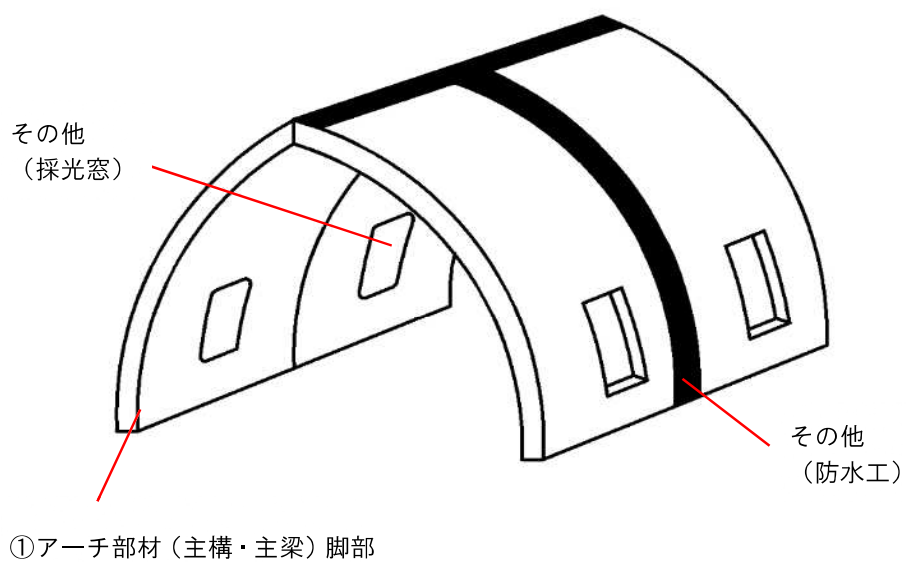
# PC製スノーシェルター

主な着目箇所	着目ポイント
①アーチ部材 (主梁・主構)脚部	<p>■主構端部と受台胸壁部の隙間(遊間)の防水が十分でない場合、漏水の発生により、主構や受台の変状のみならず、支承部の腐食などが生じることがある。</p> <p>■下部構造の移動・沈下等により、遊間部の防水工に変状を生じていることがある。</p> <p>■異常積雪時には、アンカー近傍部に大きな応力が生ずることから、ひびわれ、剥離が生じやすい。</p> <p>■アルカリ骨材反応により亀甲状のひびわれが生じる場合がある。</p>
②アーチ部材 (主梁・主構)頂部	<p>■著しい積雪や落石、倒木等がある場合に耐荷力の低下や機能障害のおそれがある。</p> <p>■頂部目地防水、部材間目地防水の劣化により、漏水に至るおそれがある。</p> <p>■部材間目地から目地材(パックアップ材含む)が脱落する場合がある。</p> <p>■車両衝突等により落橋防止構造に変状が生じている場合がある。</p> <p>■アルカリ骨材反応により亀甲状のひびわれが生じる場合がある。</p>

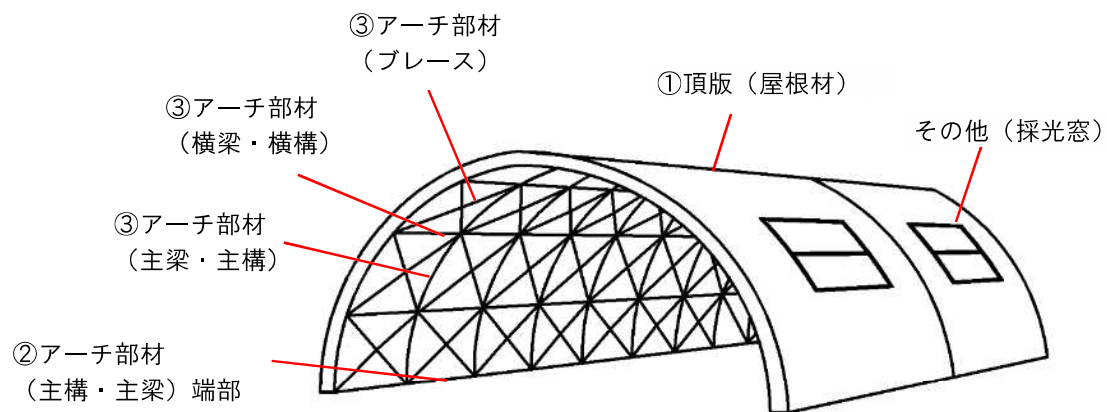
# 鋼製スノーシェルター

主な着目箇所	着目ポイント
①頂版 (屋根材)	<ul style="list-style-type: none"> <li>■著しい積雪や落石、倒木等がある場合に耐荷力の低下や機能障害のおそれがある。</li> <li>■雨水が直接かかり滞水しやすい箇所では、腐食が生じやすい。</li> <li>■屋根材を固定する金物の腐食に留意が必要である。</li> <li>■経年劣化等により、頂版のブロック目地の接合部から漏水が生じている場合がある。</li> </ul>
②アーチ部材 (主梁・主構) 端部	<ul style="list-style-type: none"> <li>■漏水に対する配慮を講じていない場合、腐食が生じやすい。</li> <li>■沓座面と路面との高低差が少ないため、土砂などが堆積している場合が多く、この点からも腐食が生じやすい。</li> <li>■通行車両（大型重機等）衝突による変形や欠損が生じていることがある。衝突の衝撃によっては破断に至る場合がある。</li> </ul>
③アーチ部材 (主構・主梁)・(横構・横梁) ・ブレース	<ul style="list-style-type: none"> <li>■主構のゆるみが生じている箇所では、その付近の別のボルトも緩んでいる可能性がある。</li> <li>■風や交通荷重による振動で、ブレース材にゆるみが生じている場合がある。</li> <li>■ブレース材が腐食により破断に至る場合がある。</li> </ul>
④継手部	<ul style="list-style-type: none"> <li>■ボルト継手部は、連結板やボルト・ナットによって雨水や塵埃の堆積が生じやすく、腐食が生じやすい。</li> <li>■ボルト、ナット、連結板は、角部・縁部で塗膜が変状しやすいだけでなく、塗装膜厚が確保しにくい部位であるため、防食機能の低下や腐食が進行しやすい。</li> </ul>
