令和6年3月25日

市民の安全・安心を守る老朽化対策チーム(インフラ部会)

市民の安全・安心を守る老朽化対策チームの報告(社会インフラ)

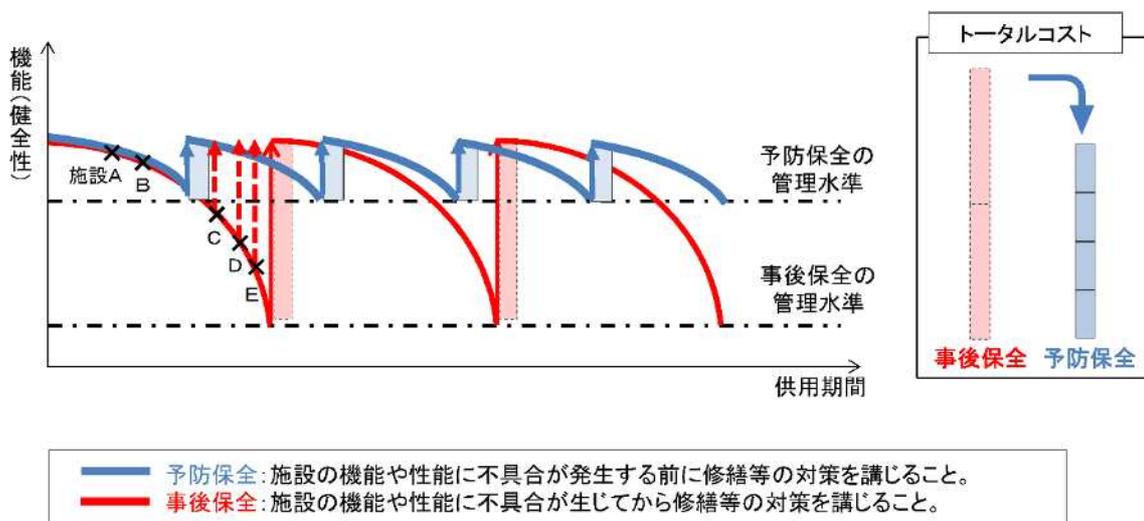
図1 事後保全と予防保全のメンテナンスサイクル（出典：国土交通省）

社会インフラの維持管理の基本方針として、これまでの対症療法的な維持管理（事後保全型維持管理）から、損傷が軽微な段階に予防的な修繕等を実施することで機能の保持・回復を図る「予防保全型維持管理」へ転換することにより、維持管理のトータルコストの縮減と予算の平準化を図ることとしている。

「予防保全型維持管理」への転換の手順は、次のとおりである。

- ①管理水準を設定
- ②定期点検等の結果から、管理水準を下回っている施設については、早期に管理水準以上の状態に回復する修繕等を行う
- ③その後、定期点検によって健全性を診断し、管理水準を下回らないよう小規模な修繕等を行いながら施設を良好な状態で維持し、長寿命化を図る
