## 付録一 2 変状種類と対策区分及び附属物の異常判定区分

### ①トンネル本体工

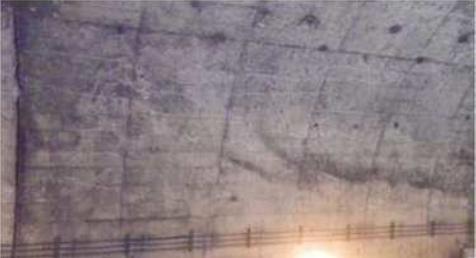
ひび割れがあり、その進行が認められないが、将来的に構造物の機能が低下する可能性があるため、監視を必要とする状態
	II a

付表-2.4 圧ざ、外力によるひび割れに対する対策区分別変状例

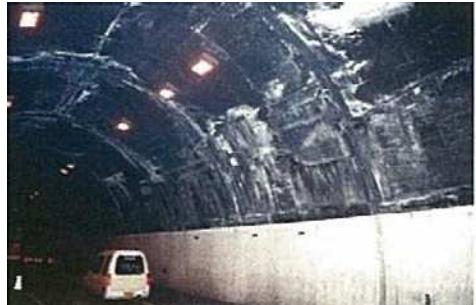
ひび割れがあり、その進行が認められ、将来的に構造物の機能が低下する可能性があるため、重点的な監視を行い、予防保全の観点から計画的に対策を必要とする状態
III

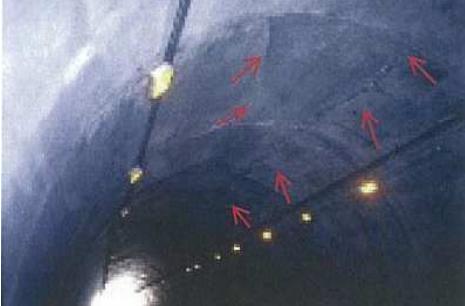
ひび割れが密集している、またはせん断ひび割れ等があり、構造物の機能が低下しているため、早期に措置を講じる必要がある状態
IV

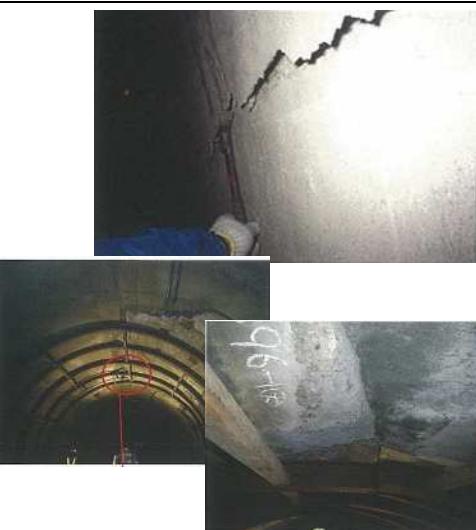
ひび割れが大きく密集している、またはせん断ひび割れ等があり、構造物の機能が著しく低下している、または圧ざがあり、緊急に対策を講じる必要がある状態
備考	ひび割れについては将来的な進行を考慮の上、判定することが考えられる。

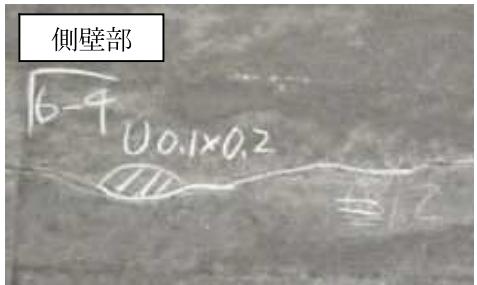
ひび割れ等により覆工コンクリート等のうき・はく離の兆候があり、将来的に落下する可能性があるため、監視を必要とする状態
	II a

付表-2.7 うき・はく離に対する対策区分別変状例

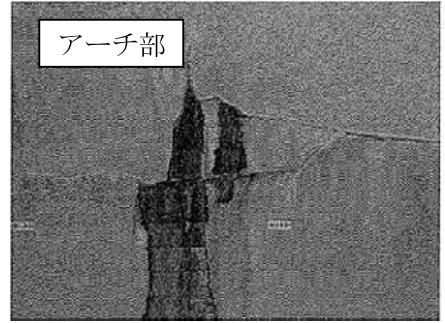
ひび割れ等により覆工コンクリート等のうき・はく離の兆候があり、将来的に落下する可能性があるため、重点的な監視を行い、予防保全の観点から計画的に対策を必要とする状態
III

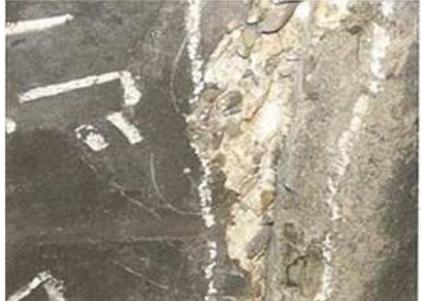
ひび割れ等により覆工コンクリート等のうき・はく離等がみられ、落下する可能性があるため、早期に措置を講じる必要がある状態
IV

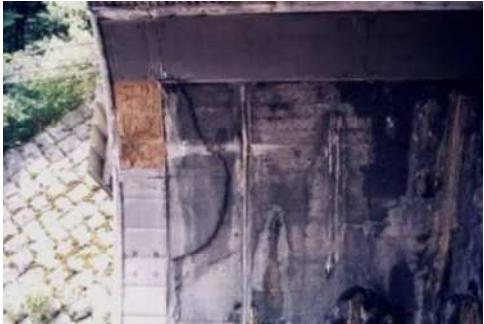
ひび割れ等により覆工コンクリート等のうき・はく離等が顕著にみられ、早期に落下する可能性があるため、緊急に対策を講じる必要がある状態
備考	覆工コンクリートのうき・はく落については、落下のおそれがある場合、アーチ部に比べ、側壁部では落下による利用者被害のおそれが低いこと等も勘案して判定する。

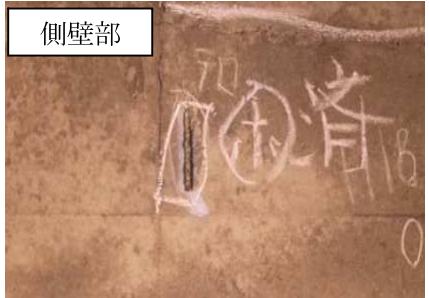
側壁部	表面的あるいは小面積の腐食があるため、監視を必要とする状態
	II a

付表-2.12 鋼材腐食に対する対策区分別変状例

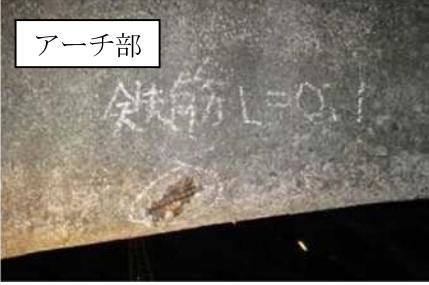
アーチ部	孔食あるいは鋼材全周のうき鏽がみられるため、重点的な監視を行い、予防保全の観点から計画的に対策を必要とする状態
III

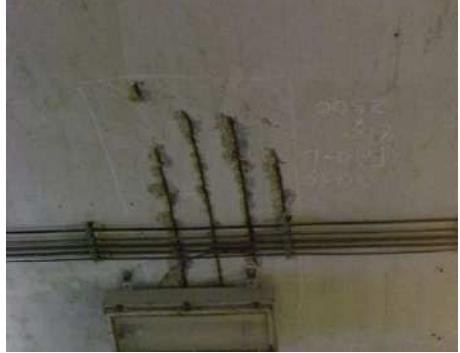
腐食により、鋼材の断面欠損がみられ、構造用鋼材として機能が損なわれているため、早期に措置を講じる必要がある状態
IV

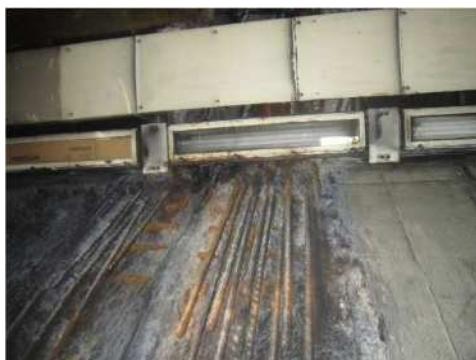
腐食により、鋼材の断面欠損がみられ、構造用鋼材として機能が著しく損なわれているため、緊急に対策を講じる必要がある状態
備考	<p>坑門コンクリートのように、構造部材として鋼材が計算に基づき使用されている場合、また、坑口部で鉄筋が使用されている場合は、その影響を考慮して判定する必要がある。</p>

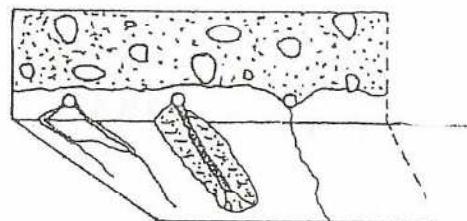
付図-2.2 鋼材腐食の例

[ひび割れ、はく落がみられ鉄筋が露出している。]

はく落してい  
る周囲の打音  
検査

ういている箇所はできるだけたき落としたが、残存して  
おり、ひび割れも伴う。コンクリートも全体に劣化しており  
はく落した場合は交通の支障となる。

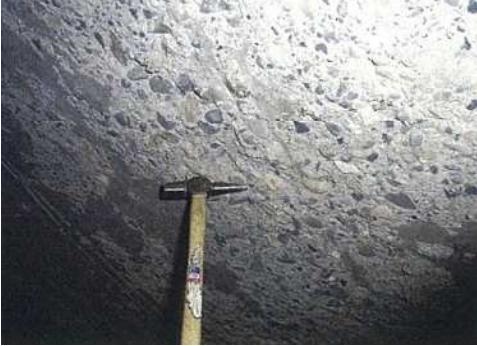
卷厚/設計卷厚=2/3 以上
	II a	—	卷厚/設計卷厚=1/2～2/3 で、卷厚の減少に起因するひび割れや変形が認められない。
III

付表-2.17 卷厚の不足または減少に対する対策区分別変状例

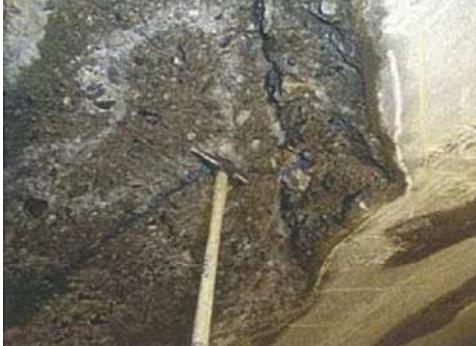
卷厚/設計卷厚=1/2～2/3 で、卷厚の減少に起因するひび割れや変形が認められる。 卷厚/設計卷厚=1/2 未満で、卷厚の減少に起因するひび割れや変形が認められない。
IV	—		卷厚/設計卷厚=1/2 未満で、卷厚の減少によるひび割れや変形が認められる。
備考	<p>本表は参考例であり、トンネルの立地条件や変状状況に応じて対策区分は異なることがある。</p> <p>たとえば、設計卷厚 50cm 実卷厚 60cm で、設計基準強度以下の部分が 20cm の場合には卷厚は 40cm であり、このときの劣化度合いは 2/3 以上となる。ただし卷厚として 30cm を確保できない場合は、対策区</p>

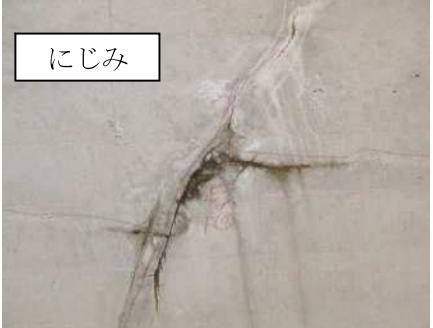
にじみ	コンクリートのひび割れ等から漏水が浸出しており、利用者の安全性にはほとんど影響がないが、監視を必要とする状態
	II a

付表-2.20 漏水等による変状に対する対策区分別変状例

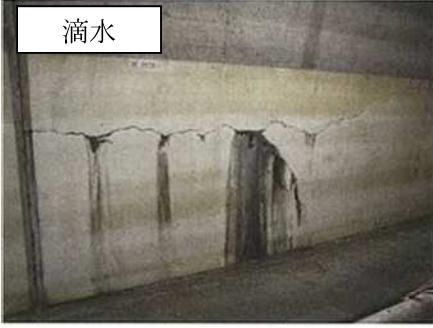
滴水	コンクリートのひび割れ等から漏水の滴水があり、将来的に利用者の安全性を損なう可能性があるため、重点的な監視を行い、予防保全の観点から計画的に対策を必要とする状態
III

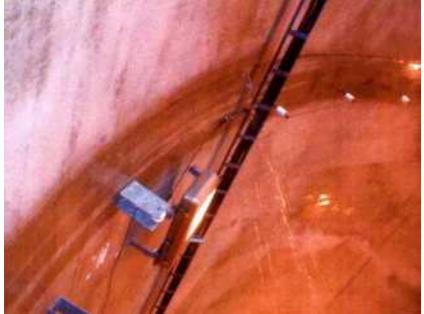
コンクリートのひび割れ等から漏水の流下があり、利用者の安全性を損なう可能性があるため、早期に措置を講じる必要がある状態
IV	—		コンクリートのひび割れ等から漏水の噴出があり、利用者の安全性を損なうため、緊急に対策を講じる必要がある状態
備考	漏水範囲の拡大や漏水量の増加は、背面の地山の緩みや降水量の増加と関連がある。特に前者の場合は地山の緩みの増加によって透水のしやすさが促進したり、地山が浸食されたりするケースがあるので、突発性の崩壊の防止をはかる観点から検討及び判定する。

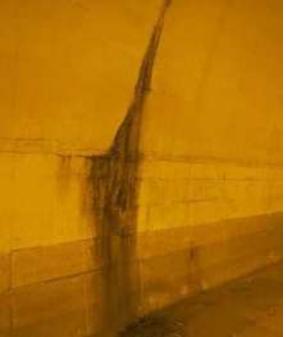
コンクリートのひび割れ等から漏水が浸出しており、利用者の安全性にはほとんど影響がないが、監視を必要とする状態
	II a

付表-2.21 側氷、土砂流出に対する対策区分別変状例

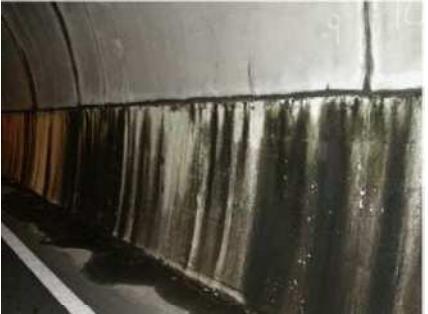
排水不良により、舗装面に滯水を生じるおそれがあるため、重点的な監視を行い、予防保全の観点から計画的に対策を必要とする状態
III

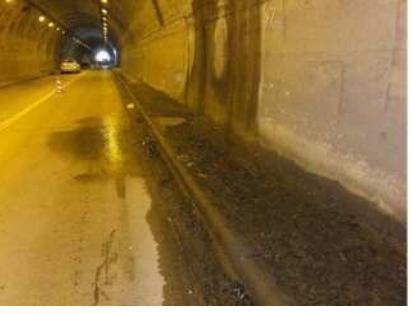
排水不良により、舗装面に滯水があり、利用者の安全性を損なう可能性があるため、早期に措置を講じる必要がある状態
IV

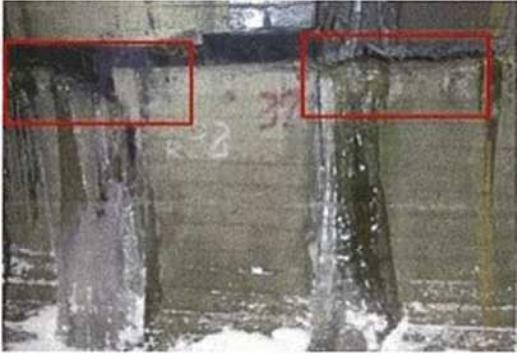
漏水に伴う土砂流出により舗装が陥没したり沈下する可能性があり、寒冷地において漏水等によりつららや側氷等が生じ、利用者の安全性を損なうため、緊急に対策を講じる必要がある状態
備考	路面の滯水は単に車両走行の障害を招くのみでなく、路床路盤の支持力を低下させ、舗装そのものの破壊を招いたり、寒冷地では冬期に氷盤を発生させやすいことを踏まえ判定する。

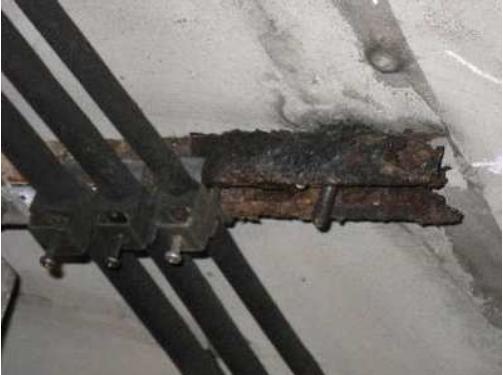
<p><b>【取付部材】</b>            取付部材の腐食・欠損            落下の危険性がある</p>
×

付表-2.23 附属物に対する異常写真例

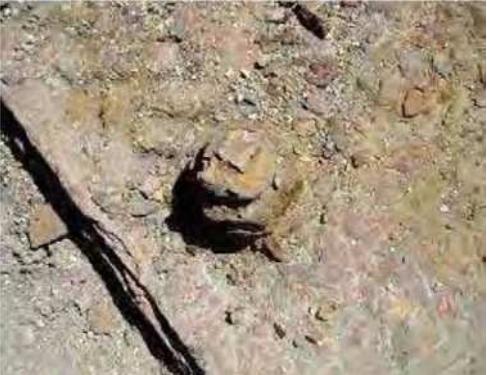
<p><b>【ボルト・ナット】</b>            ボルト・ナットの腐食            落下の危険性がある</p>
×

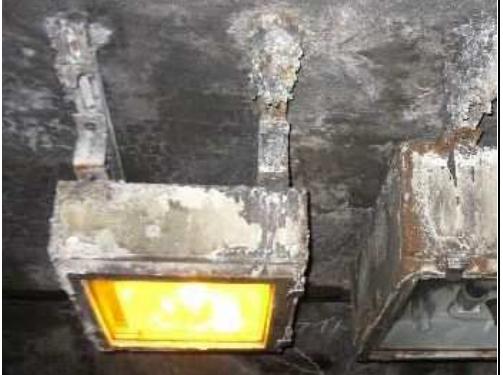
<p><b>【照明本体取付部】</b>            照明取付部材の腐食・遊離石灰の付着            落下の危険性がある</p>

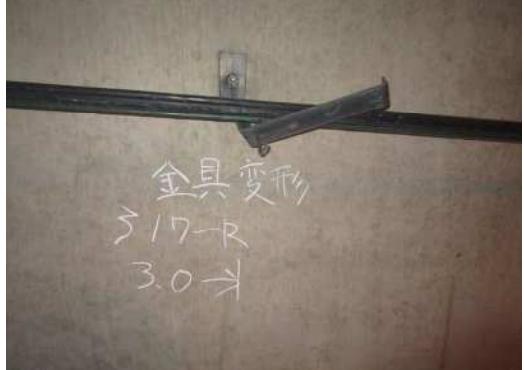
<p><b>【取付部材】</b> 取付部材の変形、はずれ 落下の危険性がある</p>
×

付表-2.24 附属物に対する異常写真例

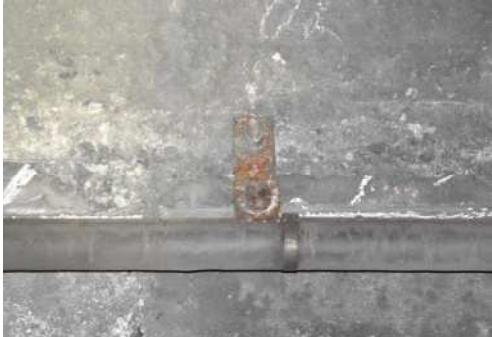
<p><b>【ボルト・ナット】</b> ボルト・ナットの腐食 落下の危険性がある</p>
×

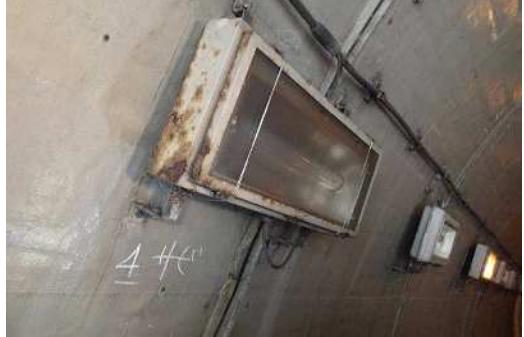
<p><b>【照明本体取付部】</b> 照明取付部材の腐食 落下の危険性がある</p>
