北九州市  
市有建築物維持保全サポートマニュアル(抜粋版)

もうすこし 知りたい方へ  
～ 事例・対応 早わかり集 ～

北九州市建築都市局建築部

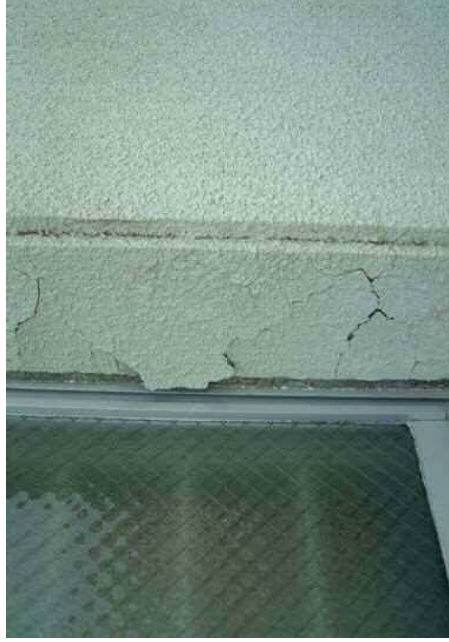
塗装仕上げ材の浮き・はく落

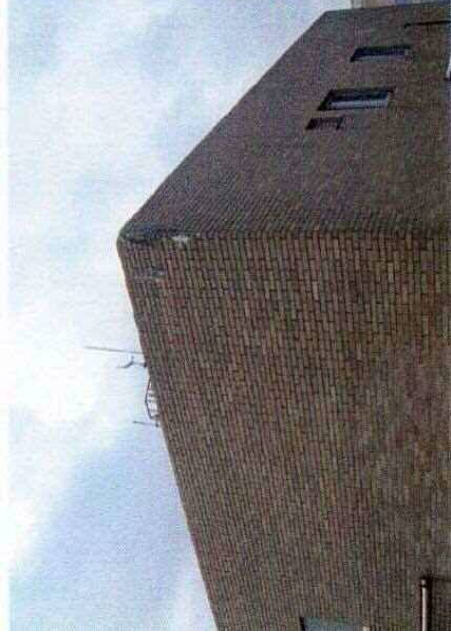
タイル浮き・はく落

壁や床等で仕上げ材や下地用に塗ったモルタルが、コンクリート躯体から剥離している状態。亀裂が表面化していても、内部で剥離し浮きが発生する現象は多く見られる。外壁タイルや外壁モルタル下地の場合は放置すると剥離のおそれが生じ人身事故などの危険がある。

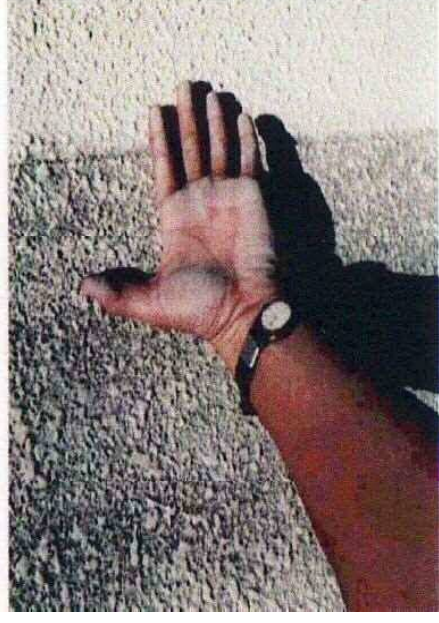
チョーキング現象

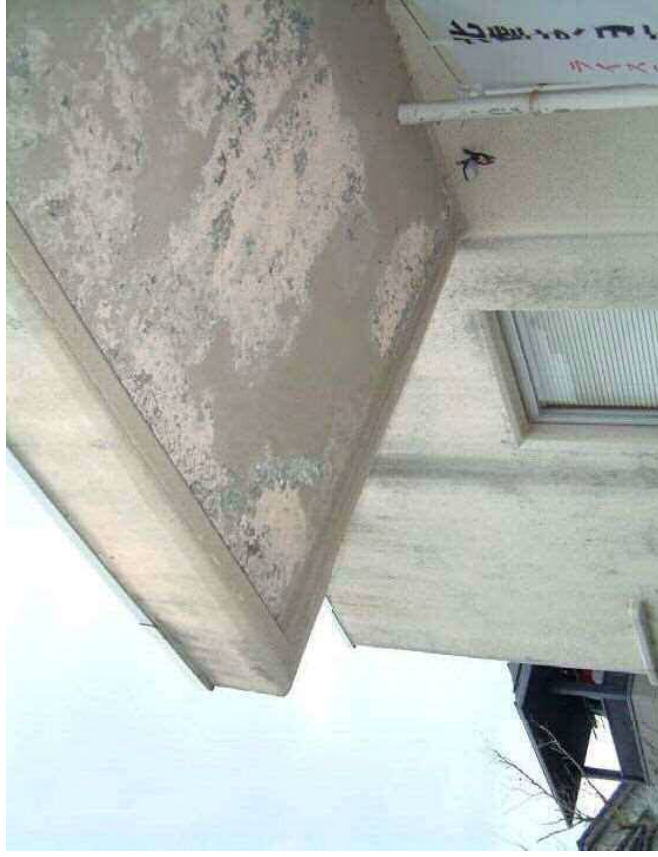
鉄筋のさびによる仕上げ材はく落

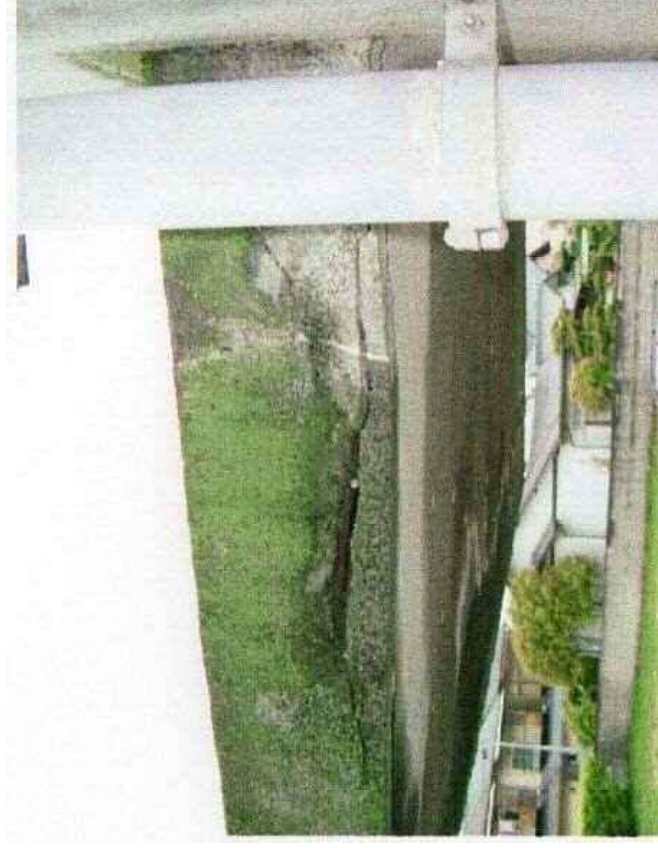
モルタルの亀裂＋こけの発生

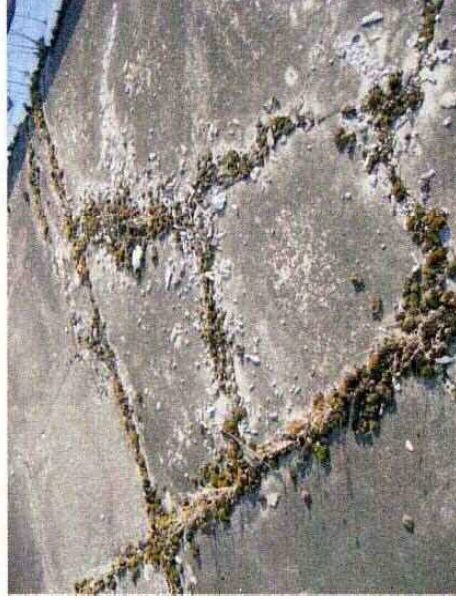
防水保護コンクリートの亀裂

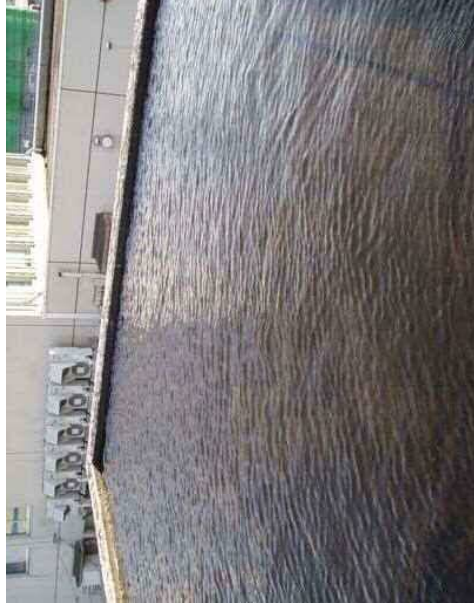
排水不良による水たまり

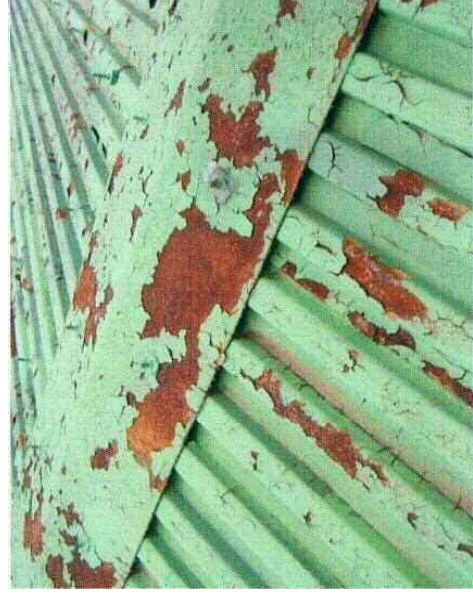
金属屋根の腐食

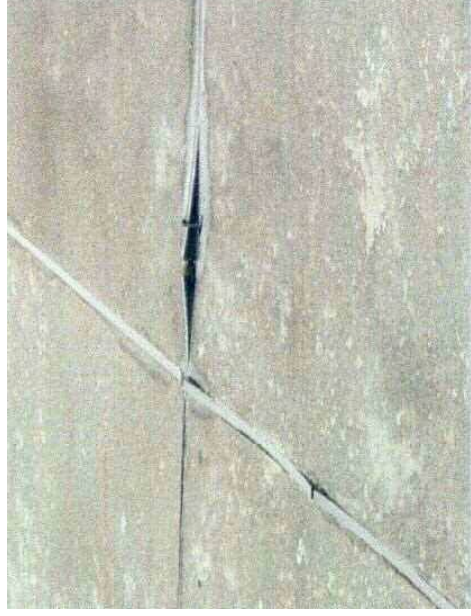
伸縮目地の欠損
