北九州市立埋蔵文化財センター (本文p.5~p.12)

旧八幡市民会館 (本文p.15)

●改修・整備の考え方 (本文p.25~p.29)

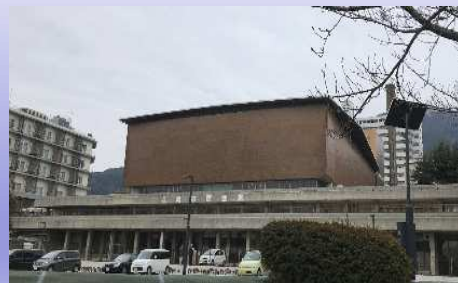
所在地：八幡東区尾倉二丁目6番5号
 竣工：昭和33(1958)年10月
 設計・建設：村野・森建築事務所
 備考：昭和35(1960)年に第1回BCS賞受賞
 ※BCS賞＝一般社団法人日本建築業連合会が国内の優秀な建築作品を表彰

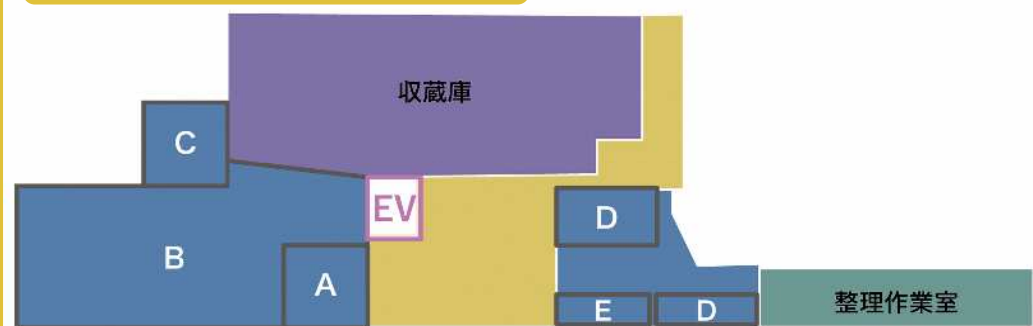
1F: 埋蔵文化財展示フロア

【展示室】

- A: 導入コーナー
- B: 出土品展示コーナー
- C: 埋蔵文化財地図コーナー
- D: 埋蔵文化財の仕事紹介コーナー
- E: 遺跡発掘速報展コーナー
