北九州市八幡西区洞北町1番11、1番19、1番10

業務名称	新資源化センター地質調査 業務委託		
図面名称	調査位置図	縮尺	S=1/1000

調査名 新資源化センター地質調査業務委託

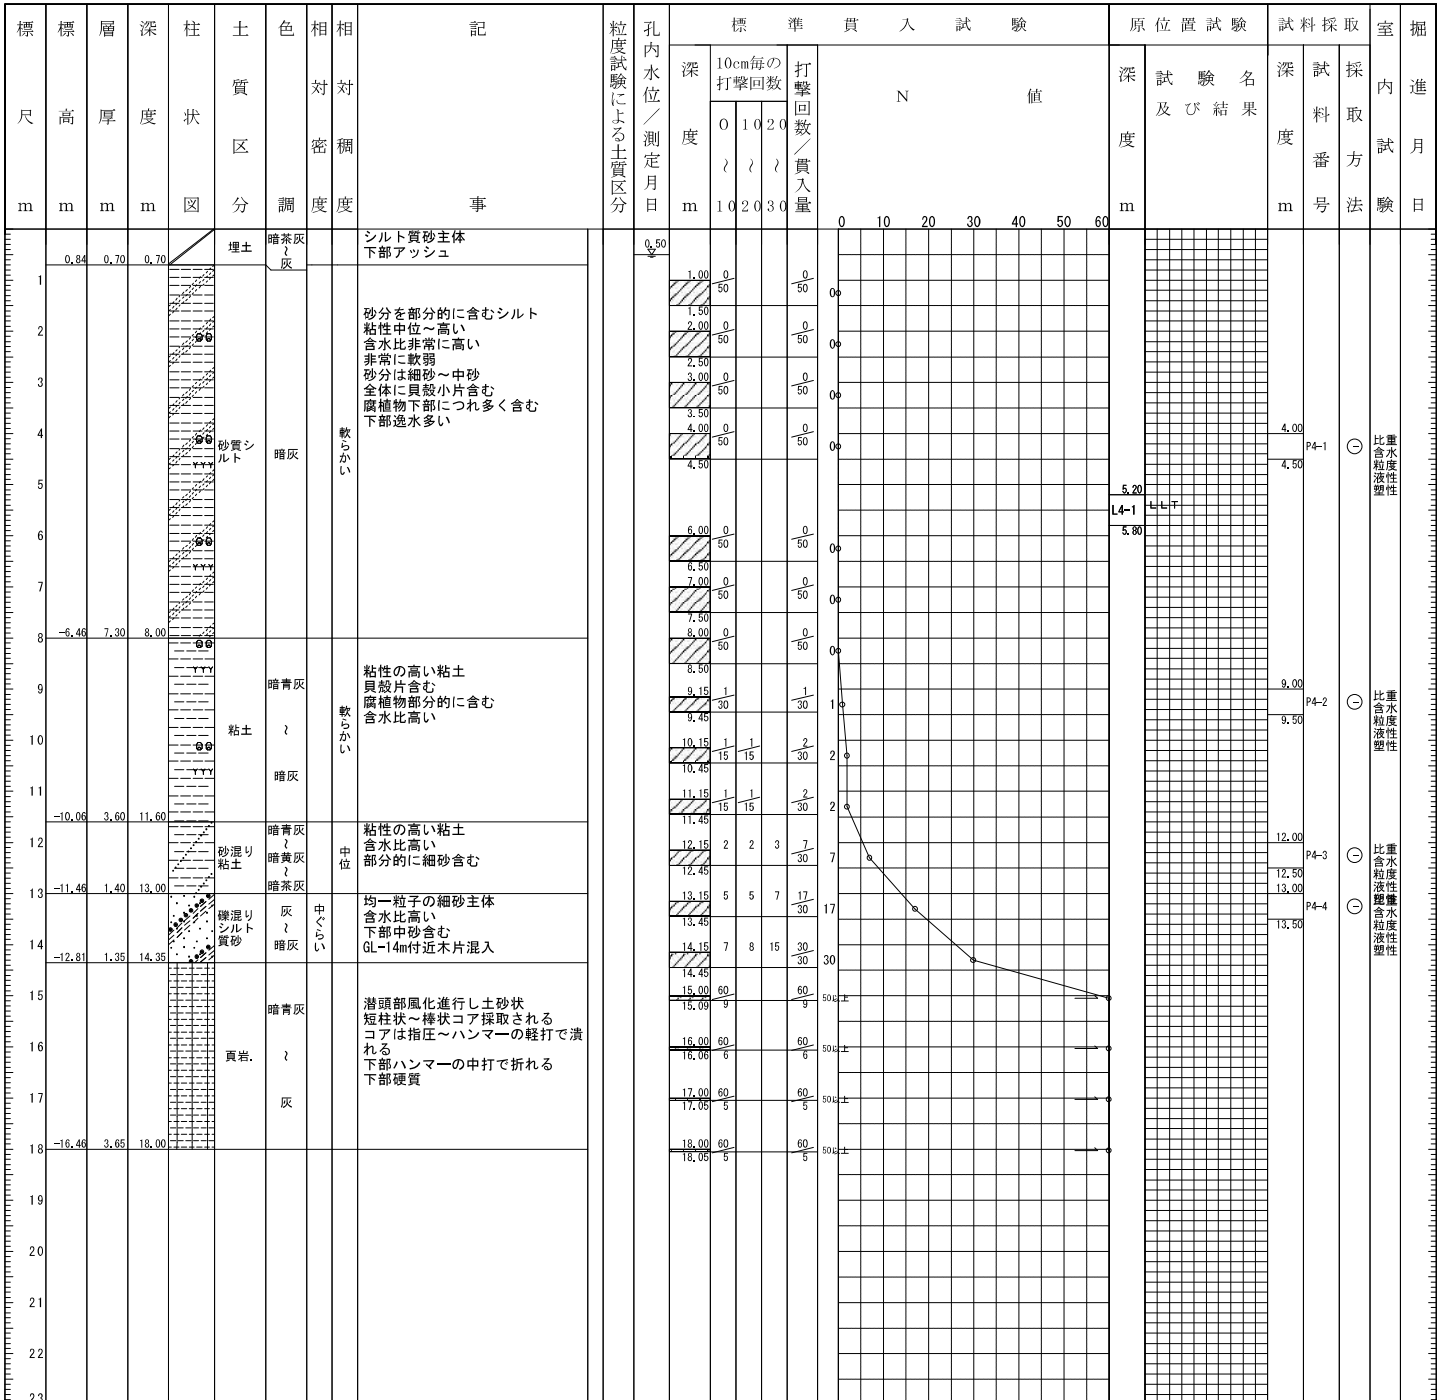
ボーリングNo. 5030659004

ボーリング名	No.4	調査位置	北九州市八幡西区洞北町7番10号	北緯	33° 52' 46.0244"
発注機関	北九州市環境局循環社会推進部施設課		調査期間	令和4年 1月21日～ 令和4年 1月25日	
調査業者名	北九州地質合資会社 電話 093-230-6614	主任技師	川野義人	現代代理人	川野義人
コ ン 定 者	川野義人		ボーリング責任者	江川貴司	
孔口標高	KBM 1.54m	角	180° 上 下 0°	方 向	北 0° 西 270° 東 90° 南 180°
総掘進長	18.00m	度	0°	地盤勾配	水平 0° 鉛直 90°
使用試験機	東邦地下工機 D1-B型		ハンマー	半自動型	
エンジン	ヤンマー NFD13型EK		ポンプ	東邦地下工機 BG-3型
