令和6年能登半島地震における水道応急復旧隊（第1陣）活動報告

応急復旧隊の現地活動状況

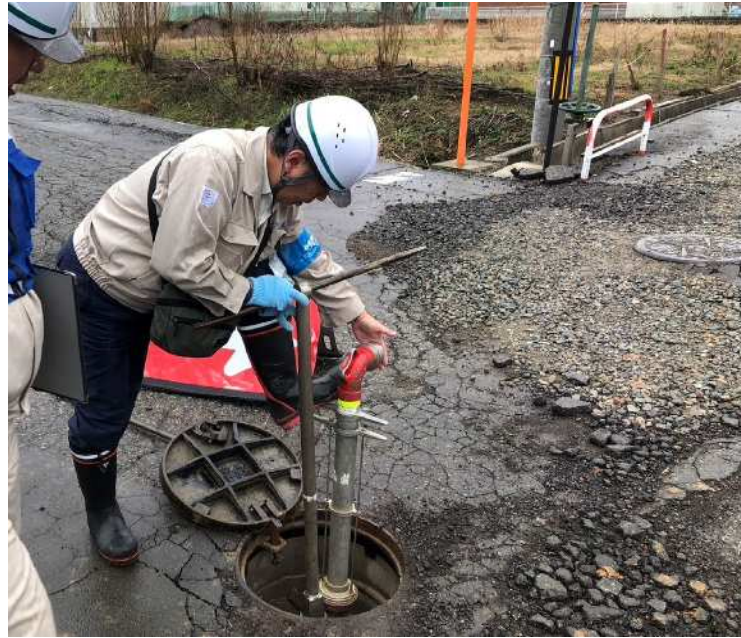
②水が出ない水道管の充水
バルブを操作することで管内に充水
※漏水箇所の調査が可能

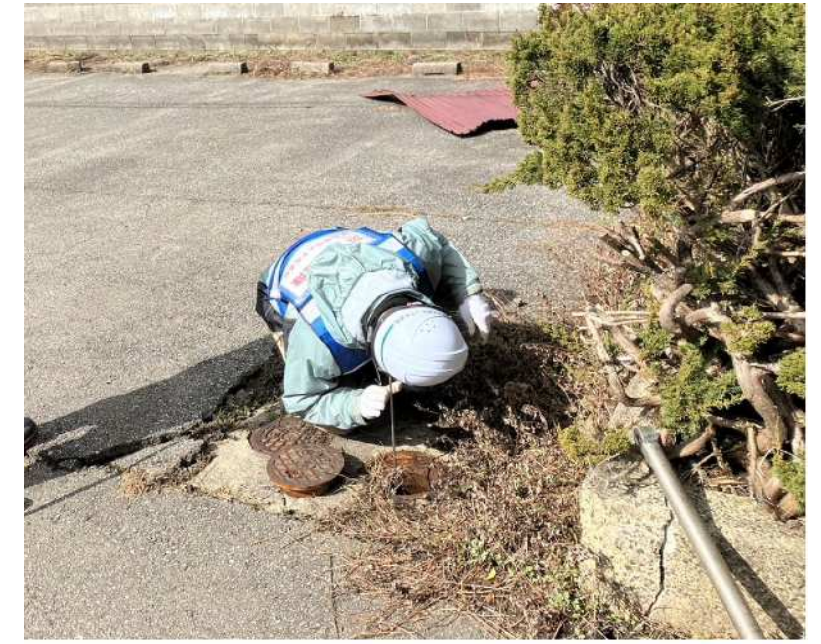
③漏水調査の状況
漏水音を確認する器具(音聴棒)を直接
水道管に当てて漏水調査

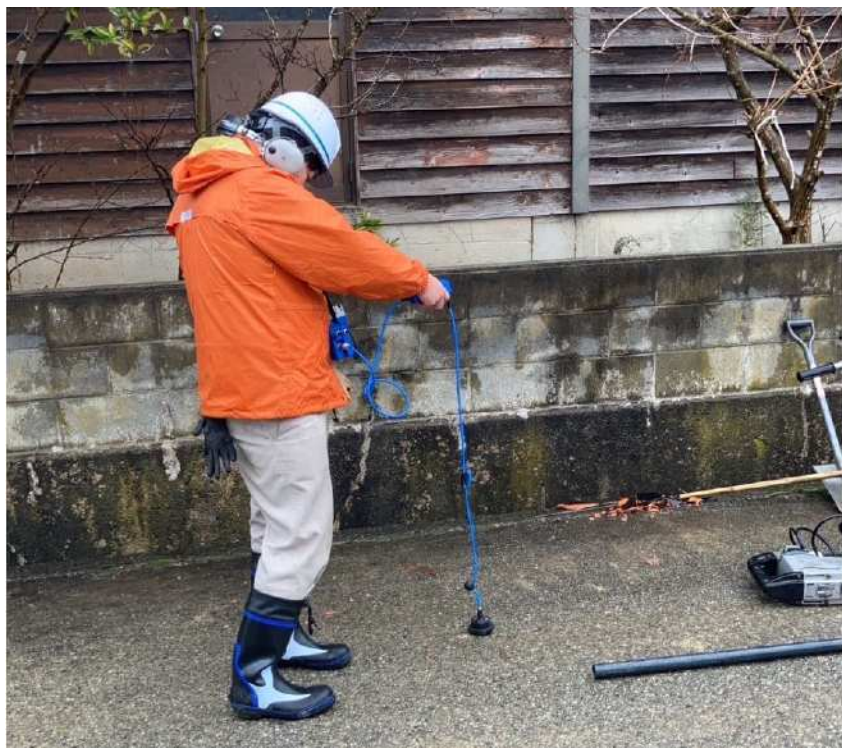
④漏水調査の状況
漏水音を確認する専用機器(漏水探知機)で
道路上から漏水調査(漏水箇所の特定)

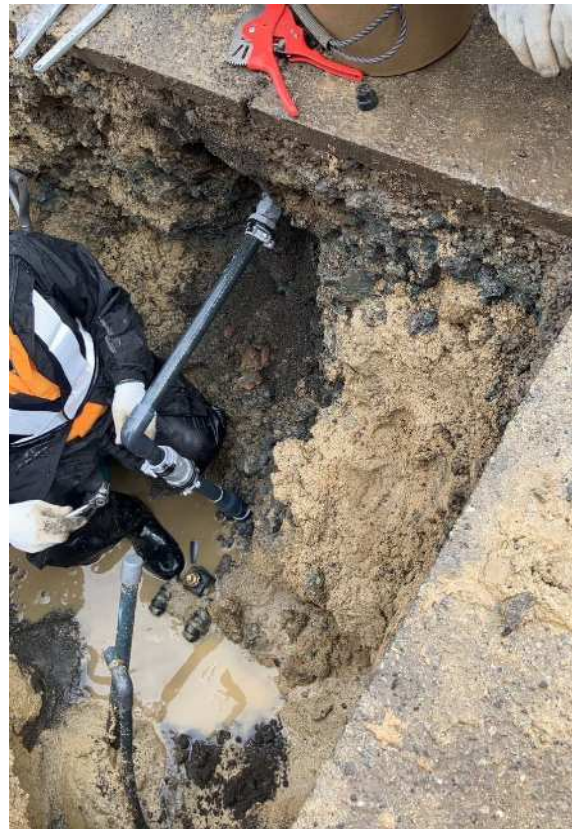
⑤修繕状況
漏水している給水管の部分取替

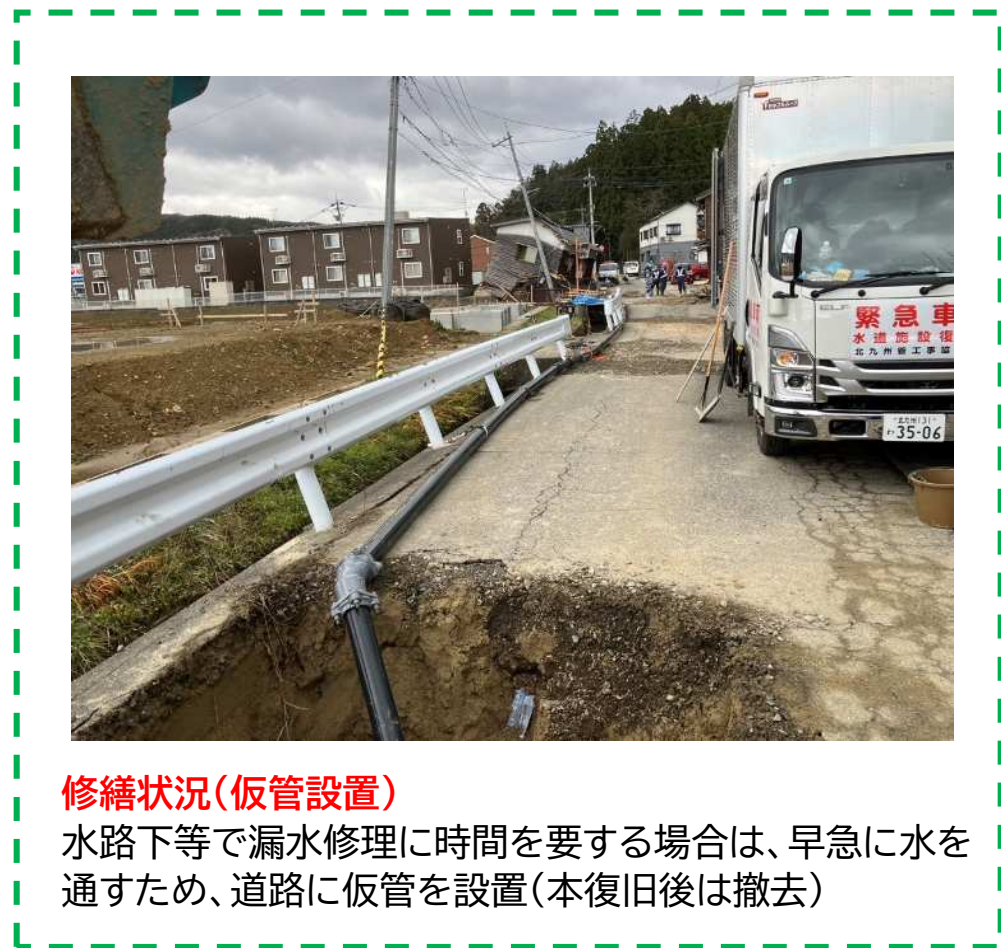
修繕状況(仮管設置)
水路下等で漏水修理に時間を要する場合は、早急に水を通すため、道路に仮管を設置(本復旧後は撤去)
