## 北九州港の概要（港格）

## コンテナクレーン

## 課題① 老朽化への対応（長寿命化対策）

## 課題② 利用者ニーズ等への対応（コンテナ船の大型化）

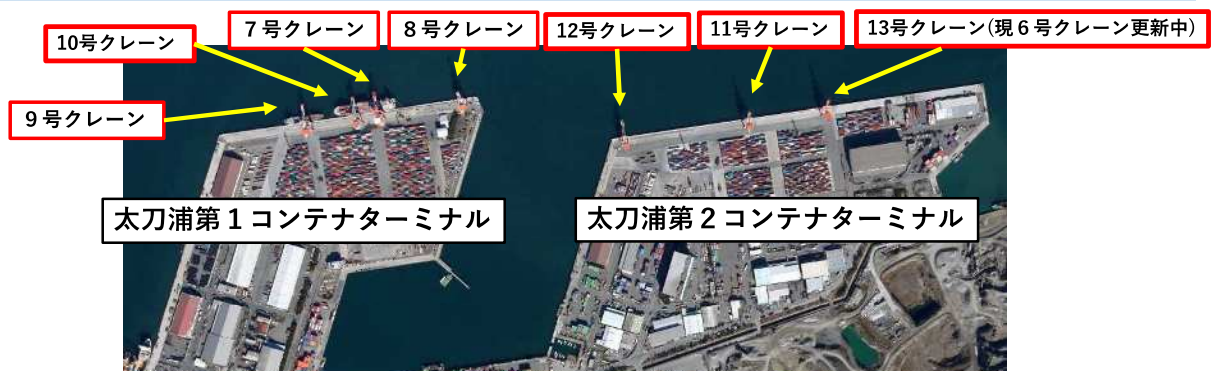
## 太刀浦コンテナターミナルの概要

| 項目 | 第1コンテナターミナル | 第2コンテナターミナル |
| 水深 | －12m | －10m |
| 岸壁延長 | 620m | 555m |
| コンテナクレーン | 4基 | 3基 |
| ターミナル総面積 | 161,500㎡ | 161,547㎡ |

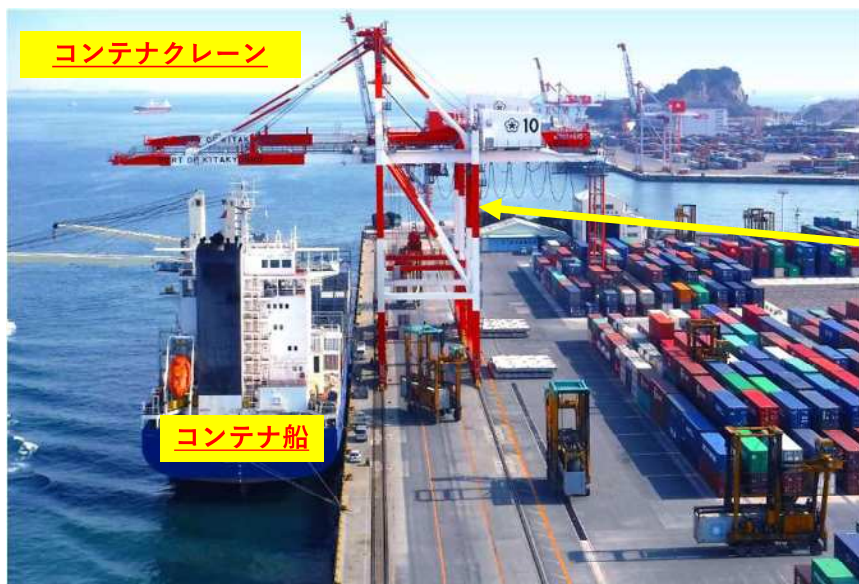
コンテナクレーン

コンテナ船

岸壁とコンテナ船との間で  
コンテナ貨物の積み卸しを行う  
コンテナターミナルの**心臓部**

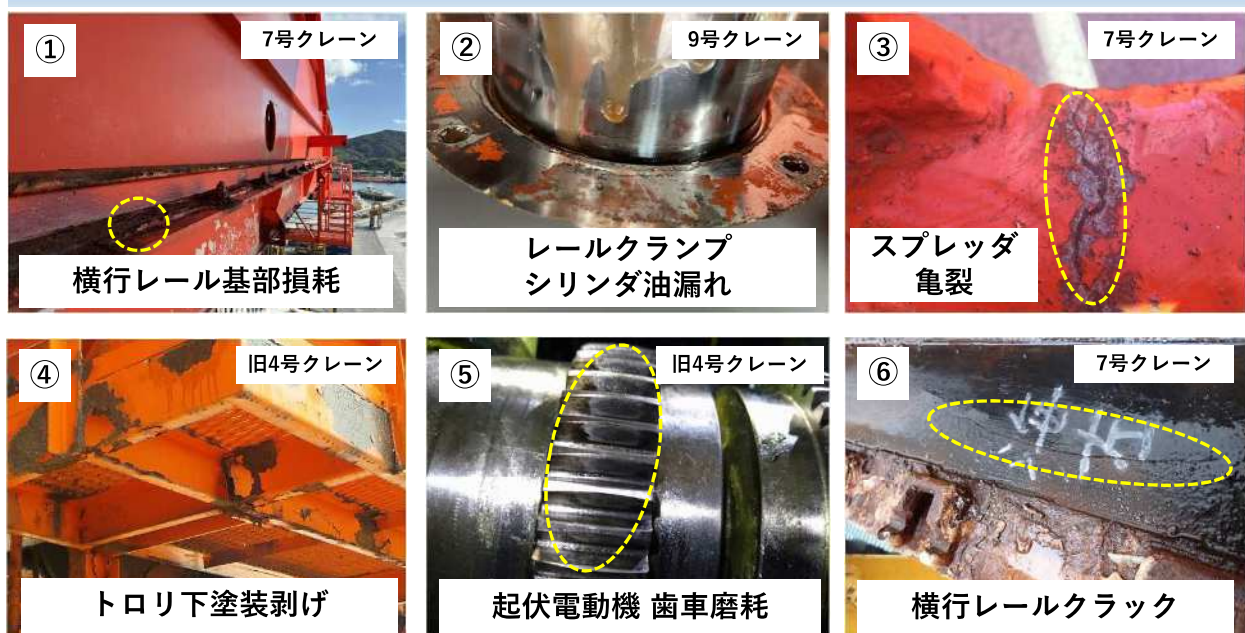
## 課題① 老朽化への対応（劣化状況）

- 横行レール基部の損耗
- 点検通路の昇降階段の支持金物など金属部の減肉・サビ
- 電動機・シリンダーなど設備の老朽化

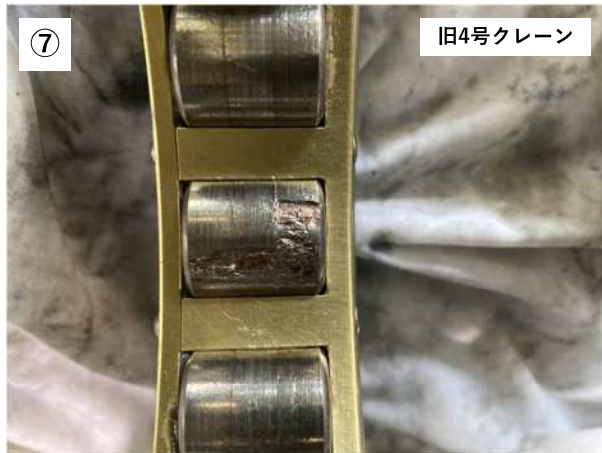
MG駆動用電動機 ベアリング割れ

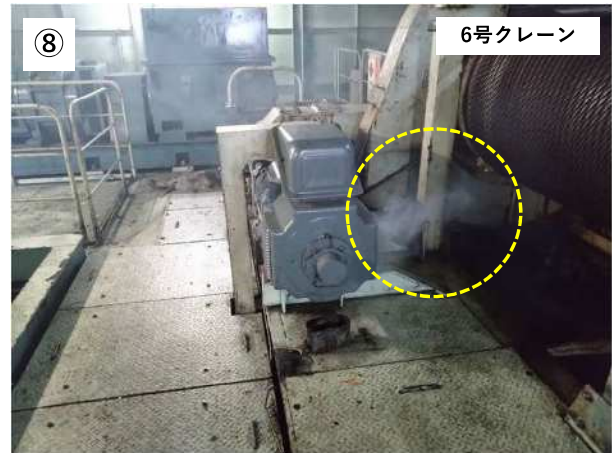
起伏電動機発煙

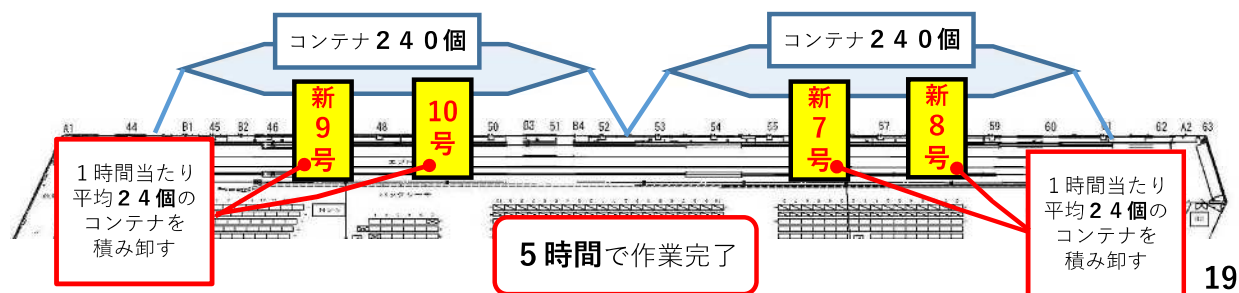
5 段積みの船 × 2 隻、1 隻当たり 2 4 0 個のコンテナを積み卸しする場合

②更新後：4 基とも 5 段積み対応が可能に

○クレーン 1 基当たりの荷役速度は 平均でコンテナ数 2 4 [個/h]

$$\text{実作業時間は} \frac{240 [\text{個}] \times 2 [\text{隻}]}{24 [\text{個/h}] \times 4 [\text{基}]} = 5 [\text{h}] \leftarrow \text{最適作業時間}$$

$$\text{荷役作業効率} = \frac{\text{最適作業時間}}{\text{実作業時間}} = \frac{5 [\text{h}]}{5 [\text{h}]} = 100\% \leftarrow \text{理想効率}$$

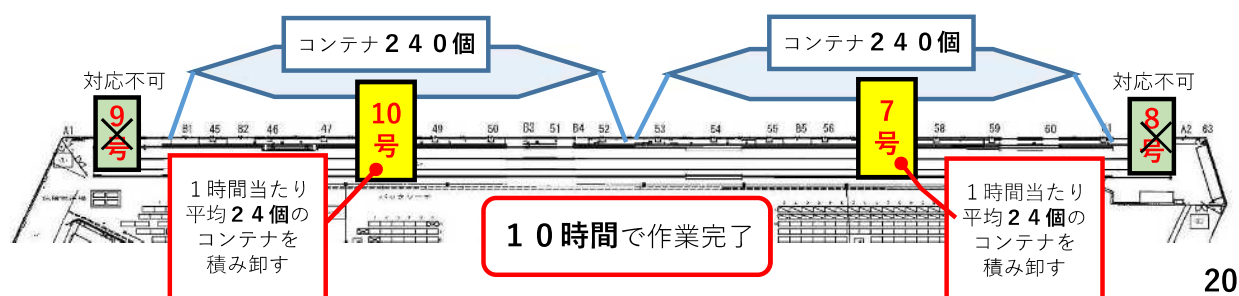
5 段積みの船 × 2 隻、1 隻当たり 2 4 0 個のコンテナを積み卸しする場合

①現状：5 段積み対応可能なのは 7 号、10 号クレーンのみ

$$\text{実作業時間は} \frac{240 [\text{個}] \times 2 [\text{隻}]}{24 [\text{個/h}] \times 2 [\text{基}]} = 10 [\text{h}]$$

$$\text{荷役作業効率} = \frac{\text{最適作業時間}}{\text{実作業時間}} = \frac{5 [\text{h}]}{10 [\text{h}]} = 50\% \leftarrow \text{これを 100\% に近づけることが目標}$$
