消防通信指令システム等更新整備事業

通信鉄塔点検結果

北九州市消防局

消防局無線基地局外觀写真・説明

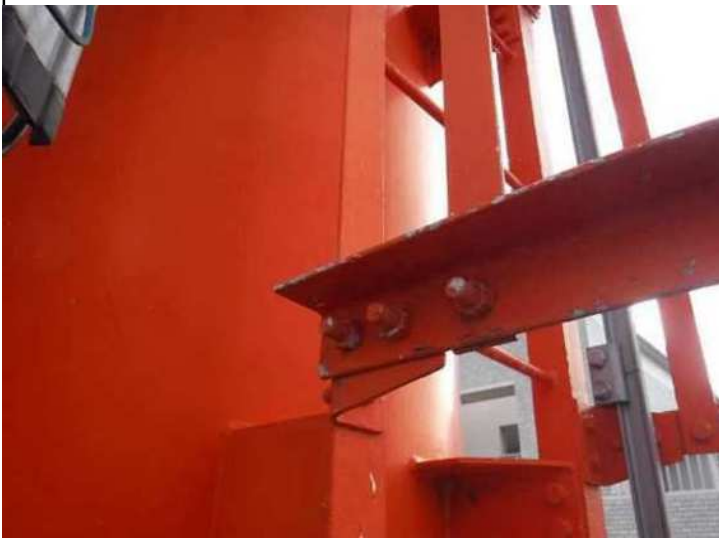
・塗膜が剥がれ、亜鉛層が浮き出
てきている。

II

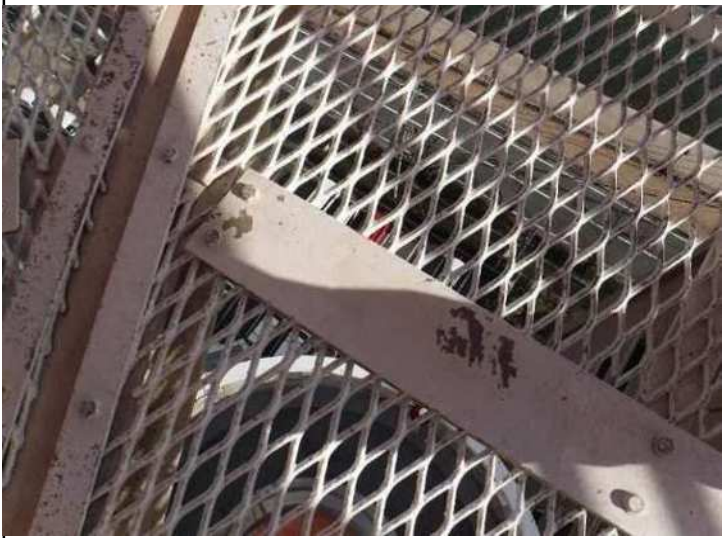
・塗膜が剥がれ、亜鉛層が劣化し合金層が局部的に浮き出ている。

II

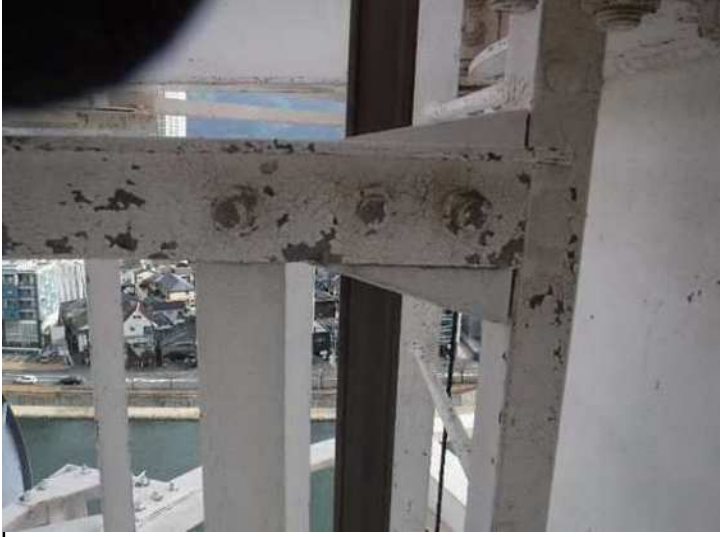
- ・塗膜が剥がれ、亜鉛層が消耗し合金層が浮き出ている。
- ・塩分による劣化が強い

III

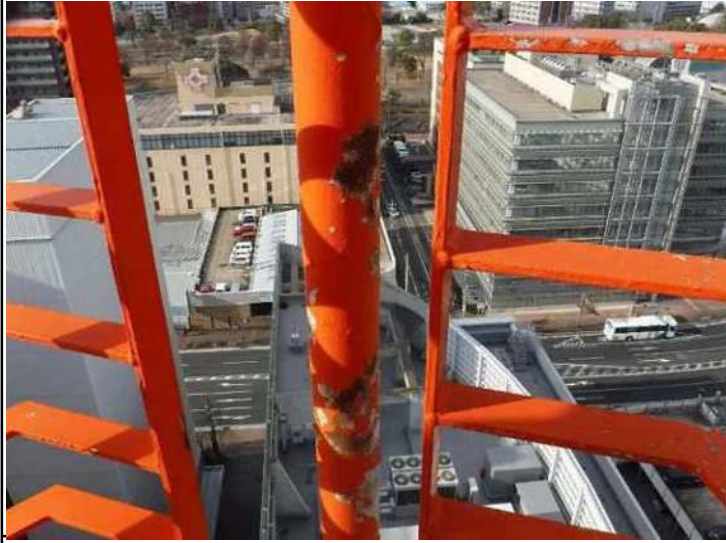
・支持柱に発錆びあり、
錆止め、防食塗装を推奨します。

III

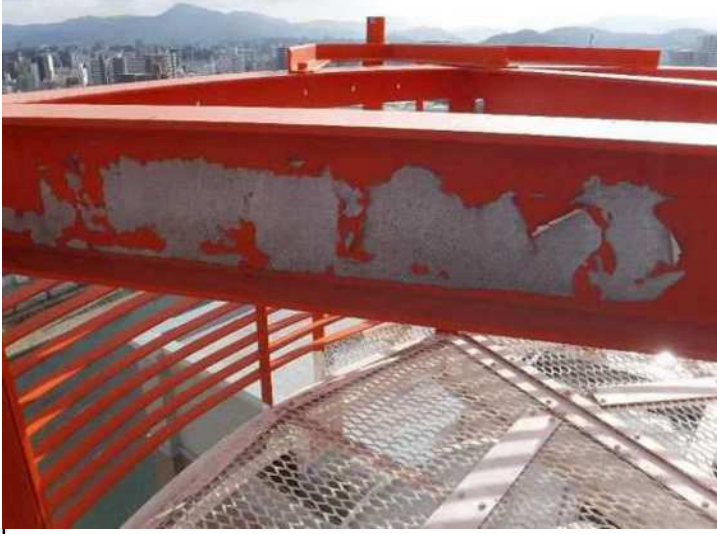
- ・塗膜が剥がれ、亜鉛層が消耗し合金層が浮き出ている。
- ・塩分による劣化が強い

III

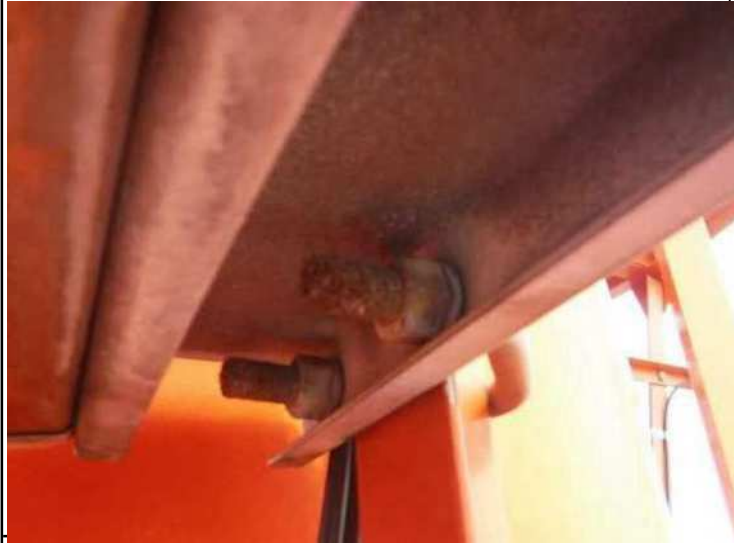
・M12のVボルトが錆びています。
交換をお勧めします。

IV

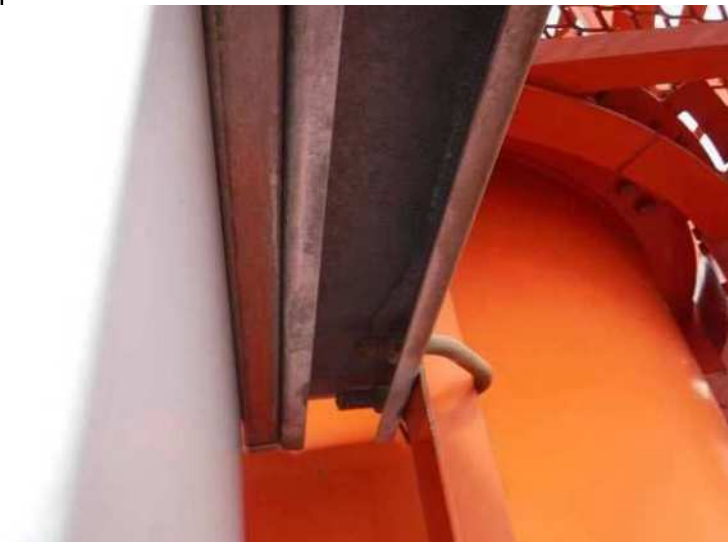
・M12のVボルトが錆びています。
交換をお勧めします。

IV

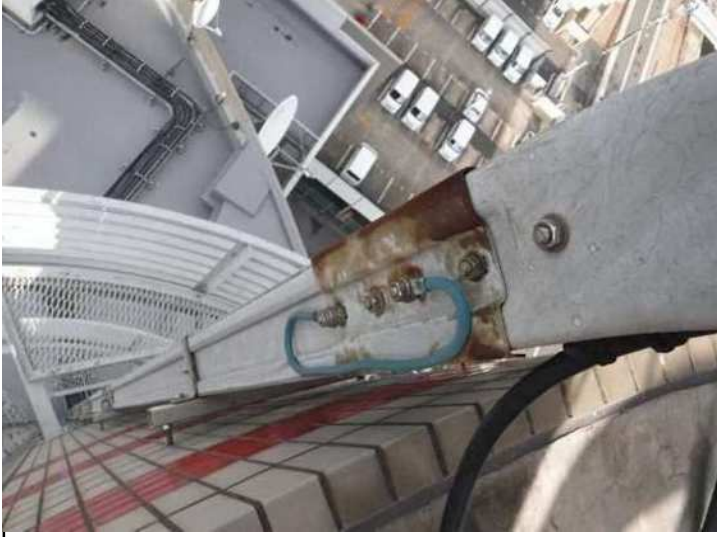
・ボルトに変形・脱落は無いが、
ジョイント部に発錆有り。

II

・サビ止め・防食塗装を推奨します。

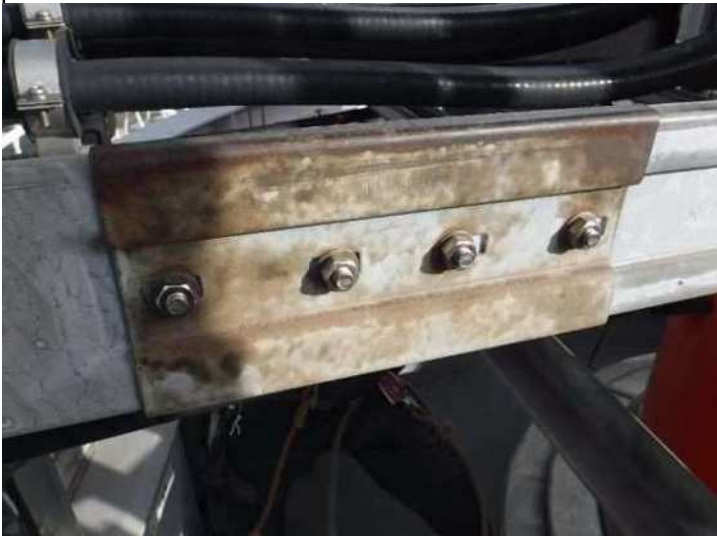
・ボルトに変形・脱落は無いが、
ジョイント部に発錆有り。

II

・サビ止め・防食塗装を推奨します。

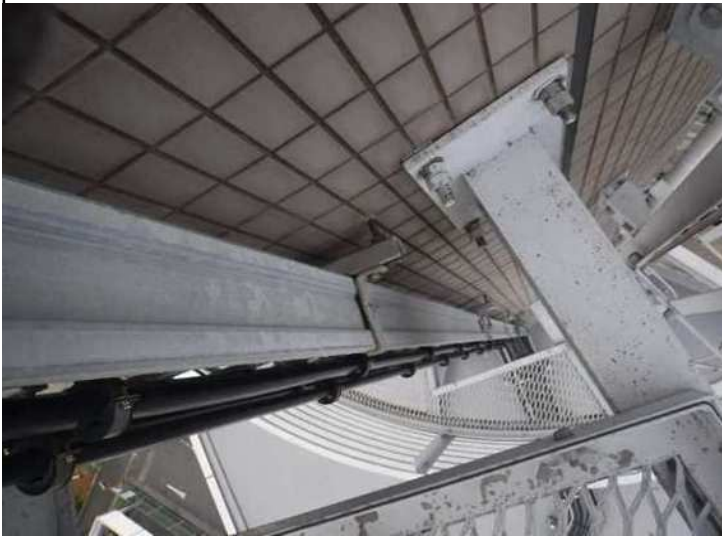
・昇降梯子アンカーボルトに異常は有りません。

・塗装の剥がれが所々に有りました。

II

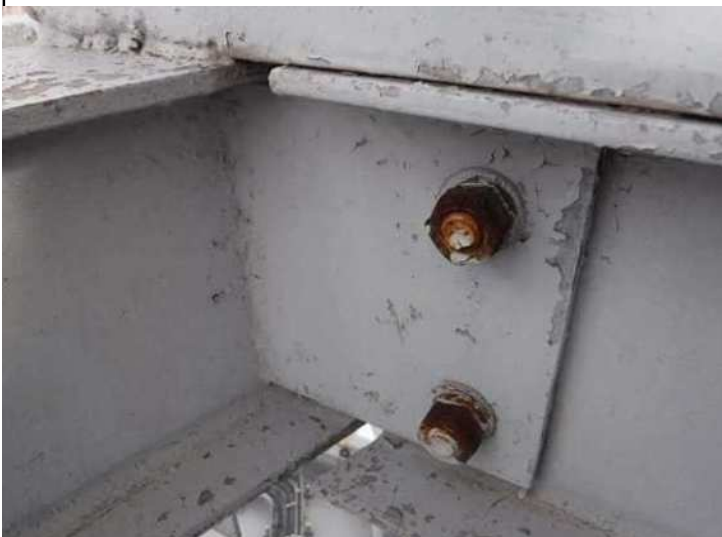
・ボルトに発錆び有り、交換が必要。F8T M16×50

IV

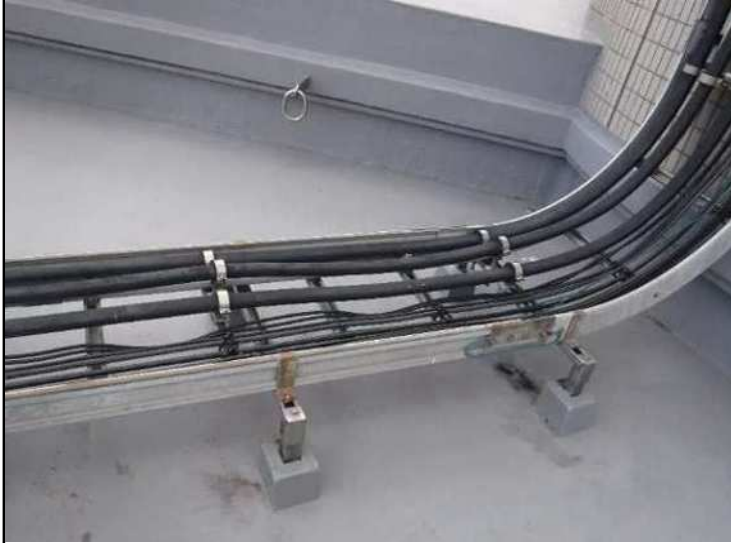
・ボルトに変形・脱落は無いが、
ジョイント部に発錆有り。

II

・サビ止め・防食塗装を推奨します。

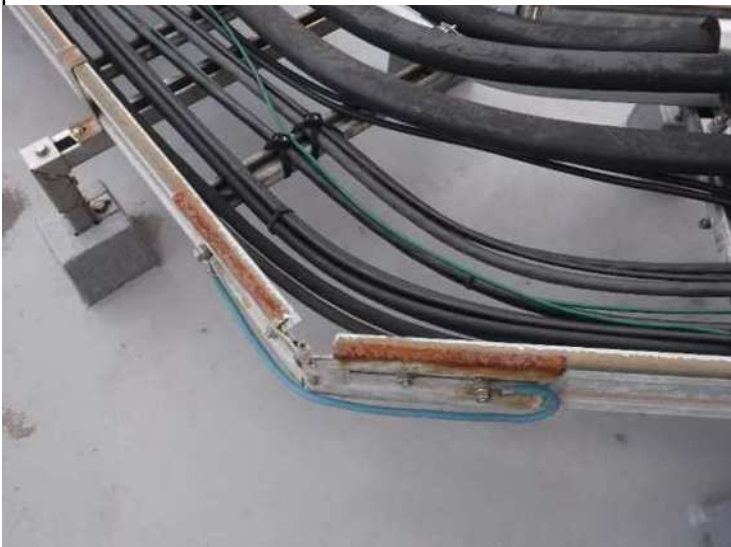
・ボルトに変形・脱落は無いが、
ジョイント部に発錆有り。

II

・サビ止め・防食塗装を推奨します。

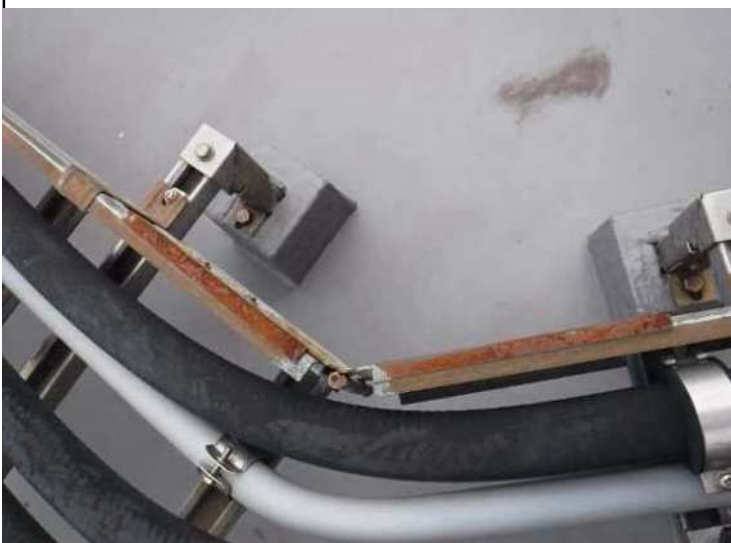
・ボルトに変形・脱落は無いが、
ジョイント部に発錆あり。

・サビ止め・防食塗装を推奨します。

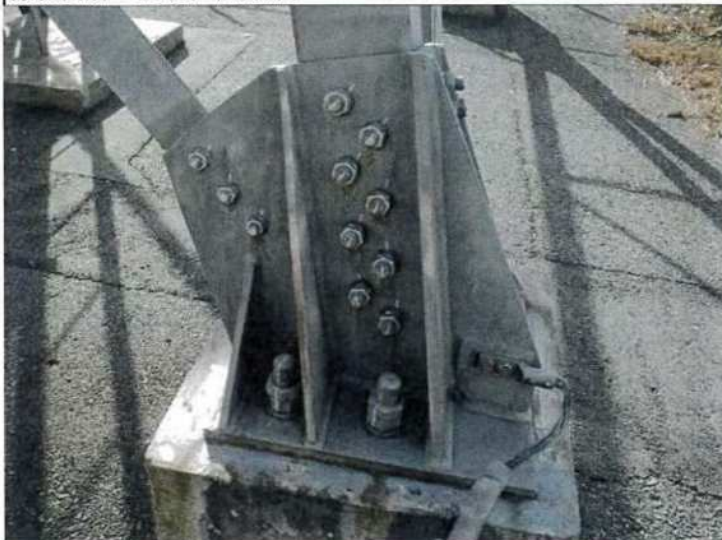
・基礎コンクリート・アンカーボルト良好

・ベースPL錆は無いが

亜鉛層の劣化が進み、
合金層が局部的に露出した状態。

・ベースコーキング材剥がれ

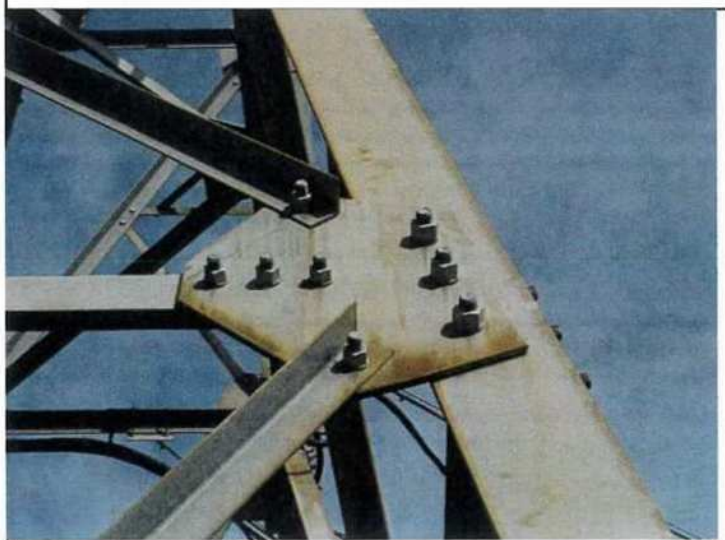
・PL等に錆が出てきて亜鉛層が消耗し、合金層が全面に露出した状態。

・ボルト、腹材、補助材に変形

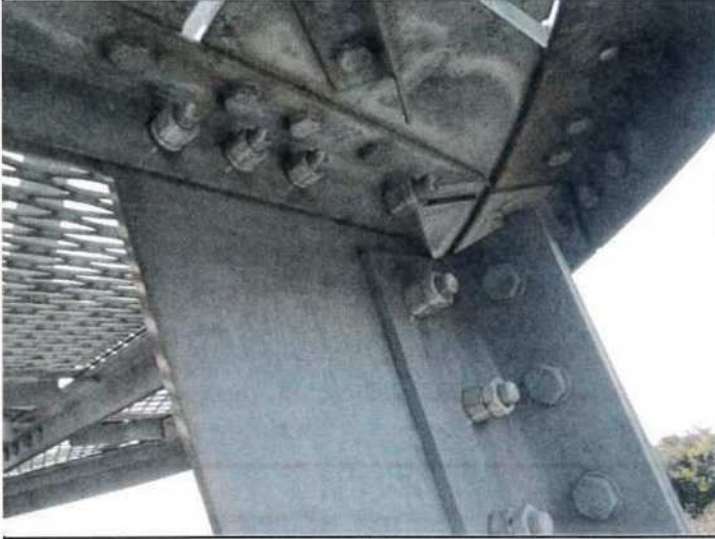
・ボルトに緩み、脱落、変形は無いが亜鉛層の劣化が進み、合金層が局部的に露出した状態。

II

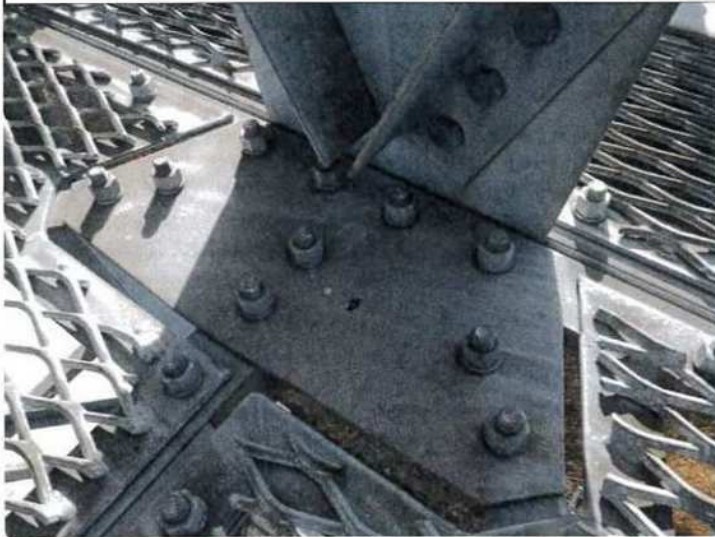
・ボルトに緩み、脱落、変形は無いが亜鉛層の劣化が進み、合金層が局部的に露出した状態。

II

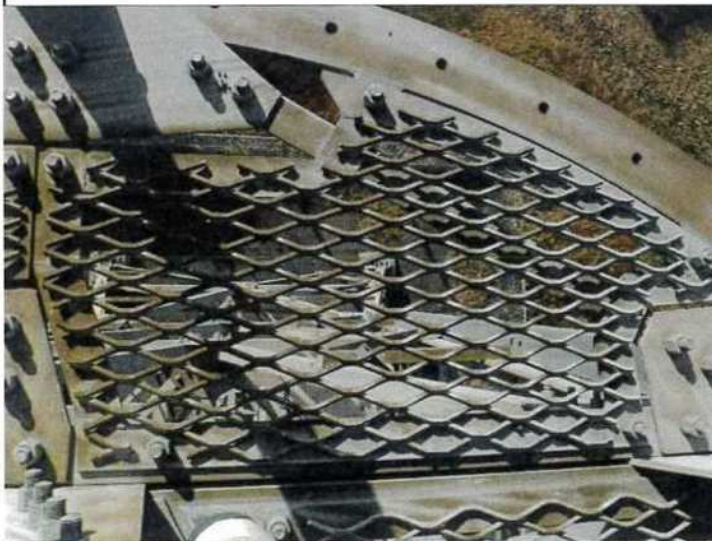
・ボルトに緩み、脱落、変形
は無いが亜鉛層が消耗し
合金層が全面に露出した状態。

III

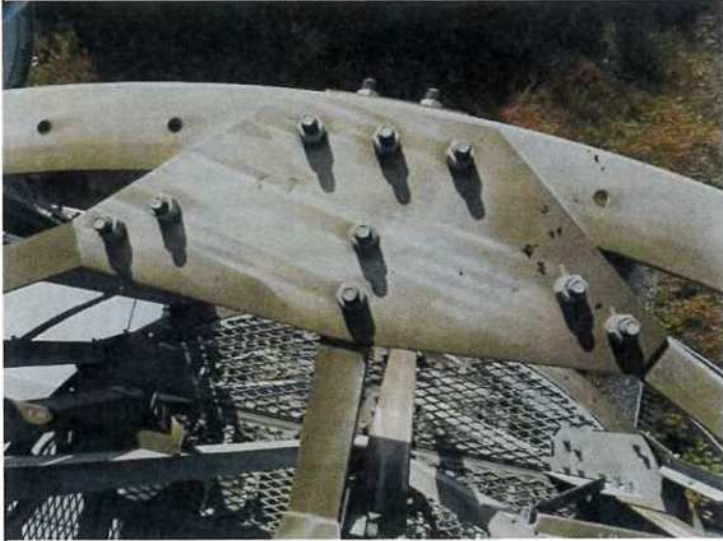
・ボルトに緩み、脱落、変形
は無いが亜鉛層が消耗し
合金層が全面に露出した状態。

III

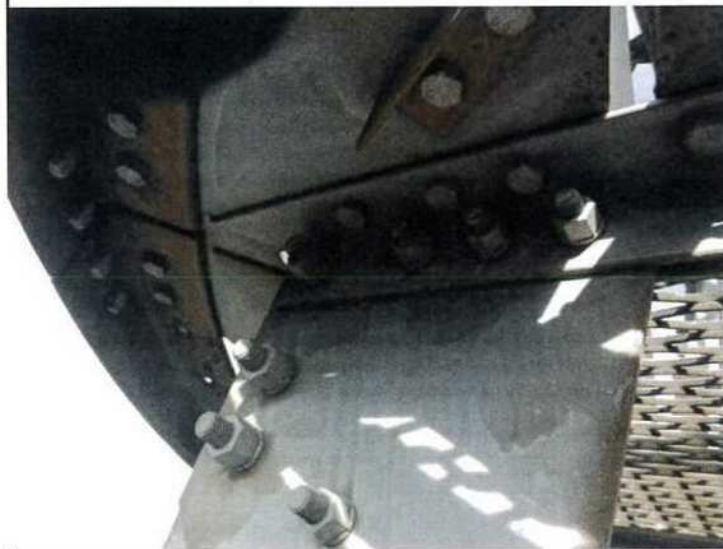
・ボルトに緩み、脱落、変形
は無いが亜鉛層が消耗し
合金層が全面に露出した状態。

III

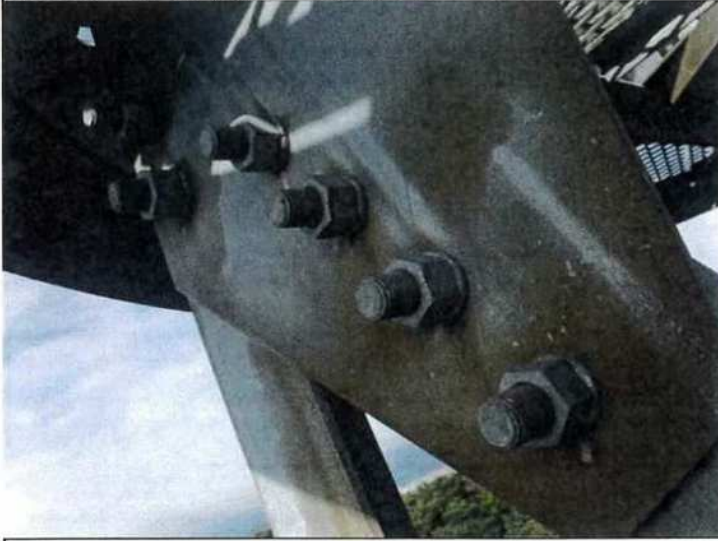
・ボルトに緩み、脱落、変形は無いが亜鉛層が消耗し合金層が全面に露出した状態。

III

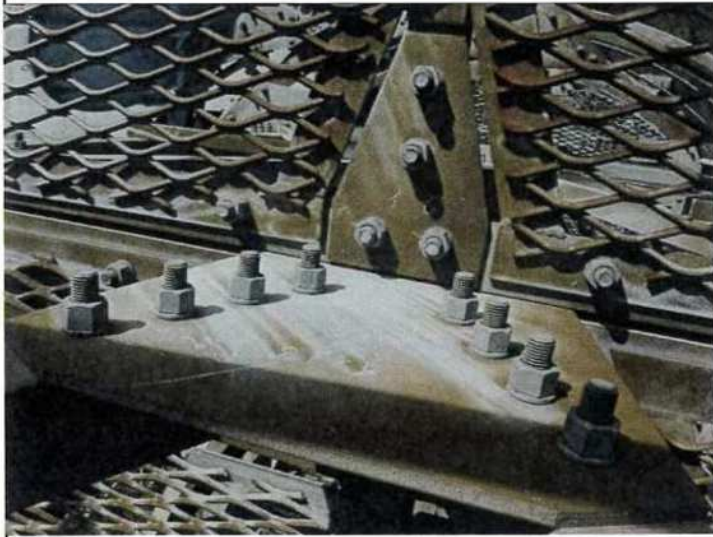
・ボルトに緩み、脱落、変形は無いが亜鉛層が消耗し合金層が全面に露出した状態。

III

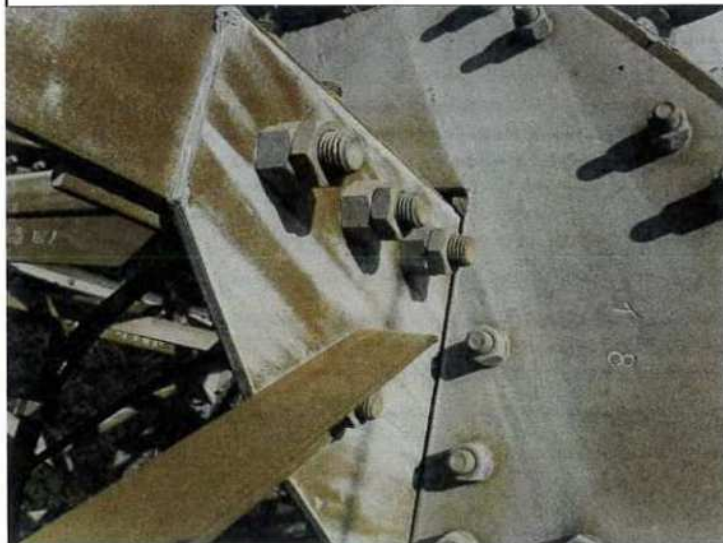
・ボルトに緩み、脱落、変形は無いが亜鉛層が消耗し合金層が全面に露出した状態。

III

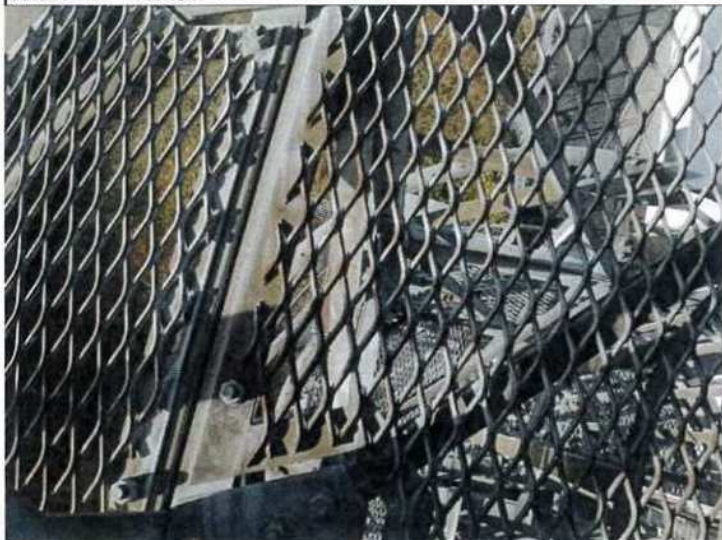
・グレーチングに錆が浮き出て
亜鉛層が消耗し、
合金層が全面的に露出した状態。

III

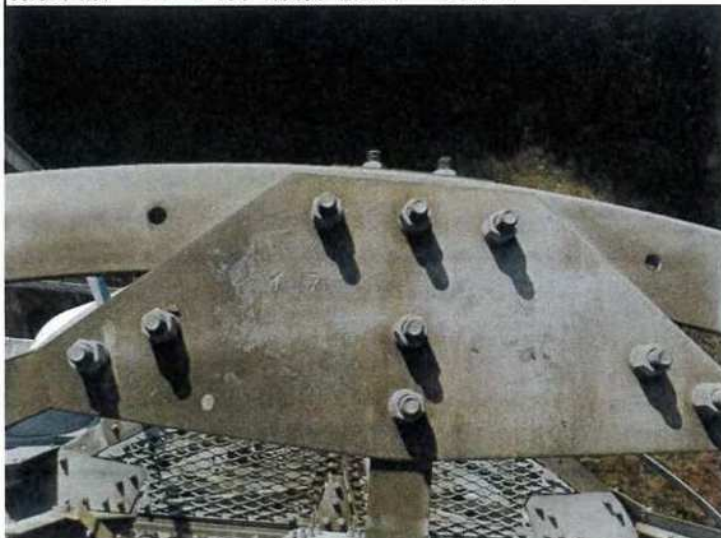
・ボルトに緩み、脱落、変形
は無いが亜鉛層が消耗し
合金層が全面に露出した状態。

III

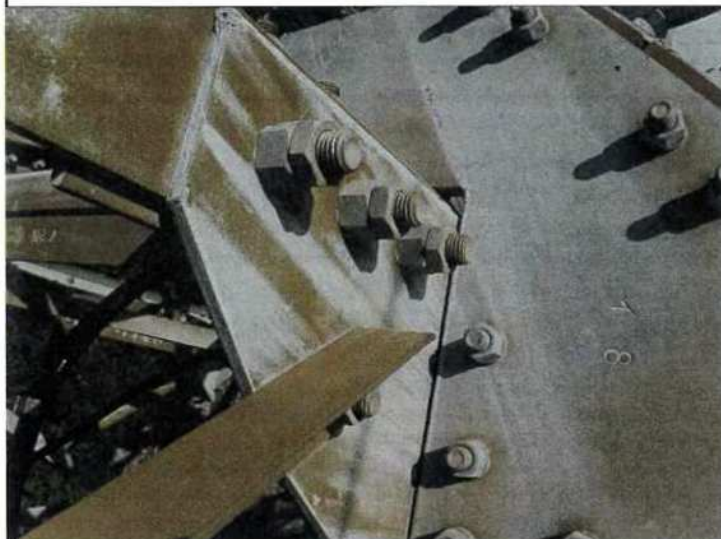
・ボルトに緩み、脱落、変形
は無いが亜鉛層が消耗し
合金層が全面に露出した状態。

III

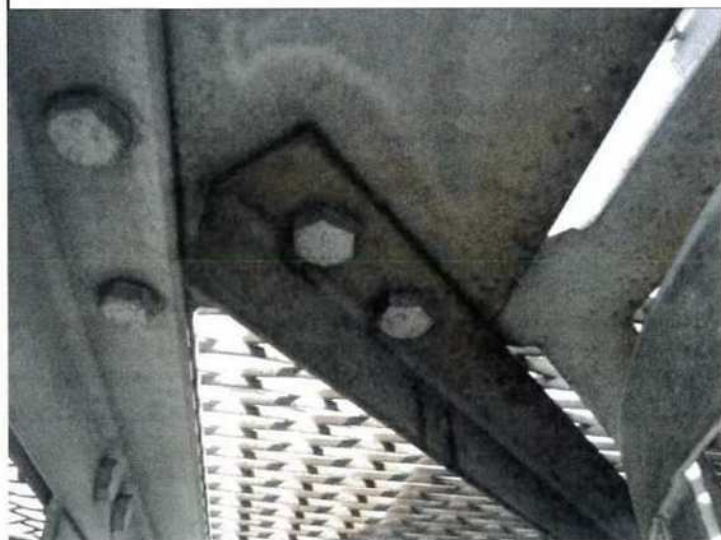
・ボルトに緩み、脱落、変形
は無いが亜鉛層が消耗し
合金層が全面に露出した状態。

III

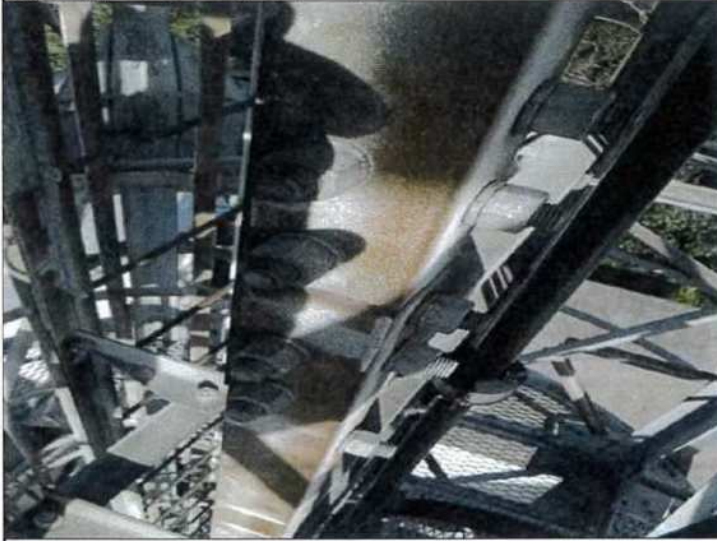
・ボルトに緩み、脱落、変形は無いが亜鉛層が消耗し合金層が全面に露出した状態。

III

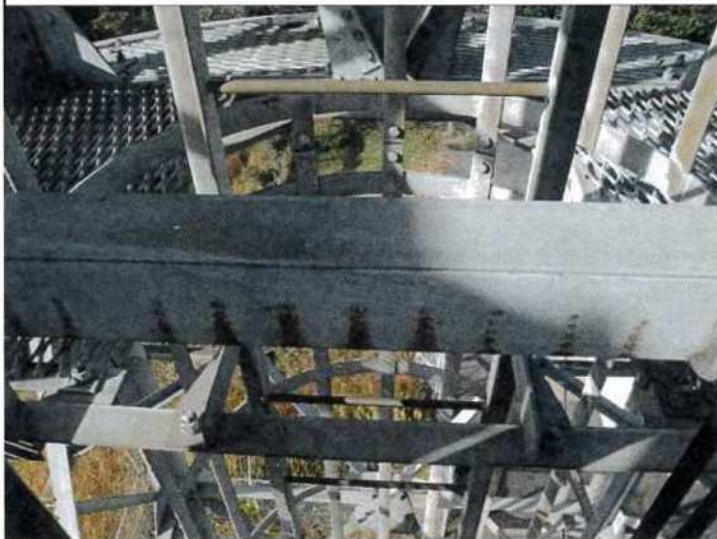
・ボルトに緩み、脱落、変形は無いが錆が出て亜鉛層が消耗し、合金層が全面に露出した状態。

III

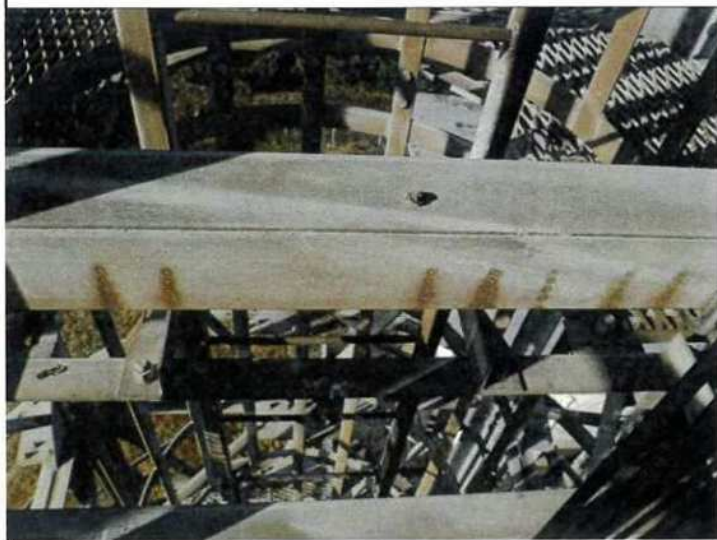
・ボルトに緩み、脱落、変形は無いが錆が出て亜鉛層が消耗し、合金層が全面に露出した状態。

III

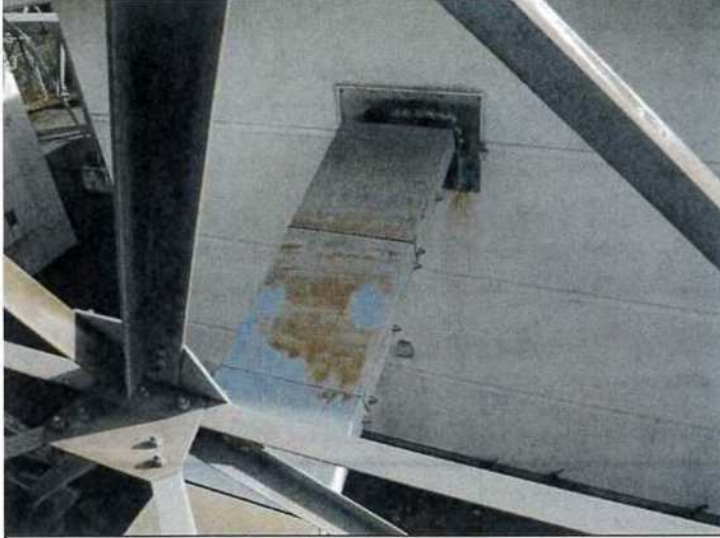
・ボルトに緩み、脱落、変形は無いが亜鉛層が消耗し合金層が全面に露出した状態。

III

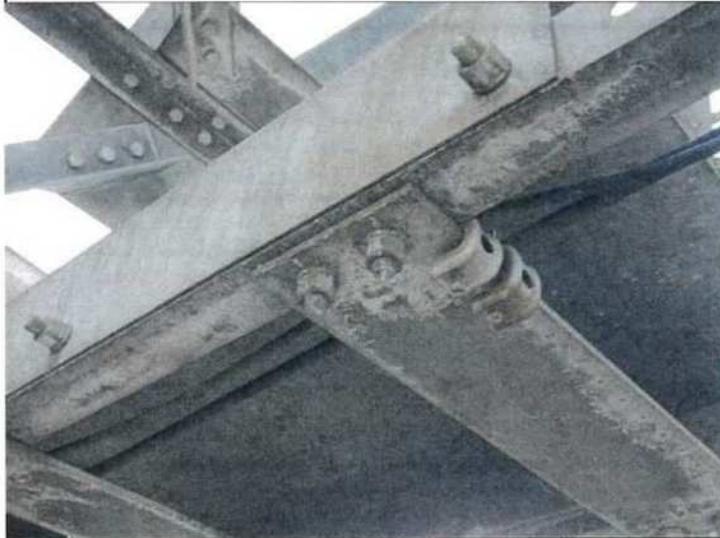
・ボルトに緩み、脱落、変形は無いが亜鉛層が消耗し合金層が全面に露出した状態。

III

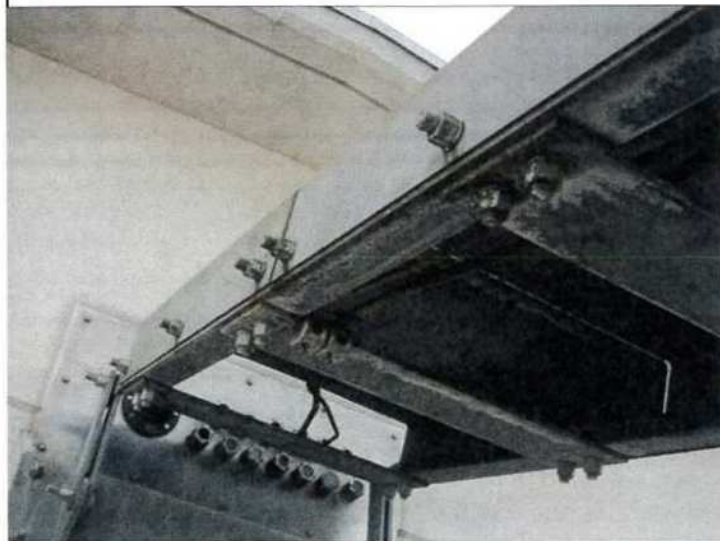
・ボルトに緩み、脱落、変形は無いが亜鉛層が消耗し合金層が全面に露出した状態。

III

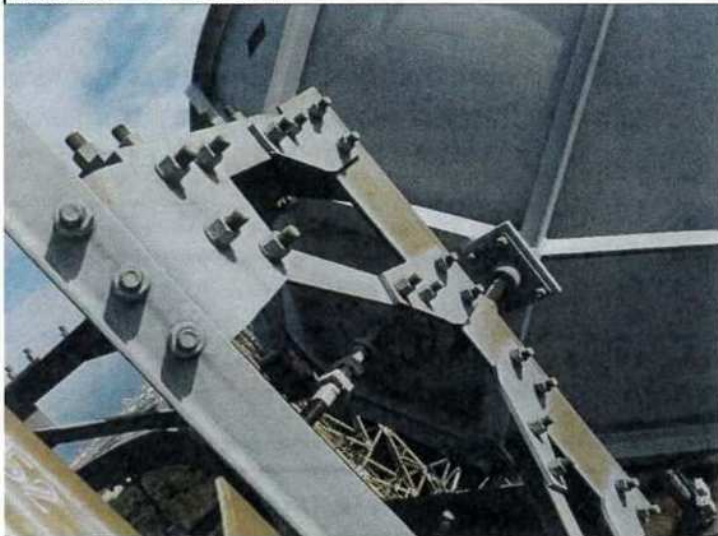
・ボルトに緩み、脱落、変形
は無いが亜鉛層が消耗し
合金層が全面に露出した状態。

III

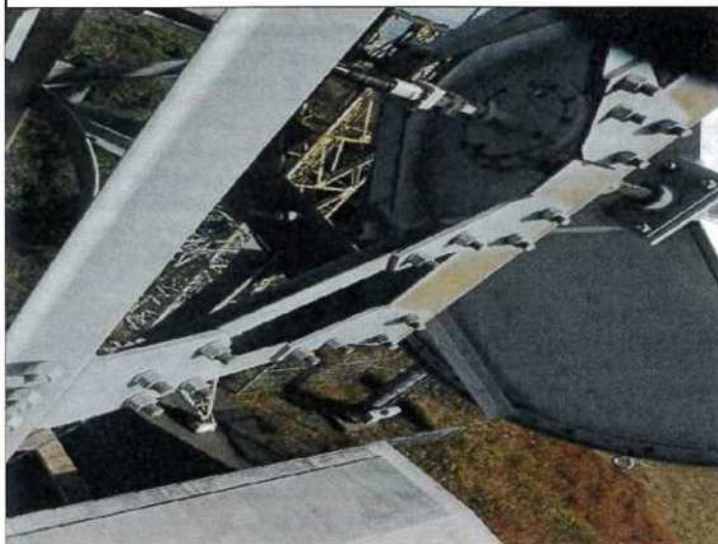
・ボルトに緩み、脱落、変形
は無いが亜鉛層が消耗し
合金層が全面に露出した状態。

III

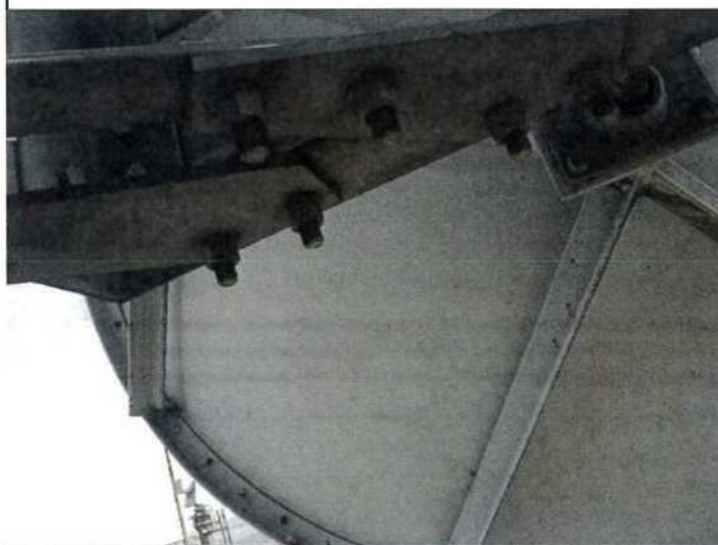
・脱落、変形は無いが
ボルトに錆が有り亜鉛層が
消耗し、合金層が全面に露出
した状態。

III

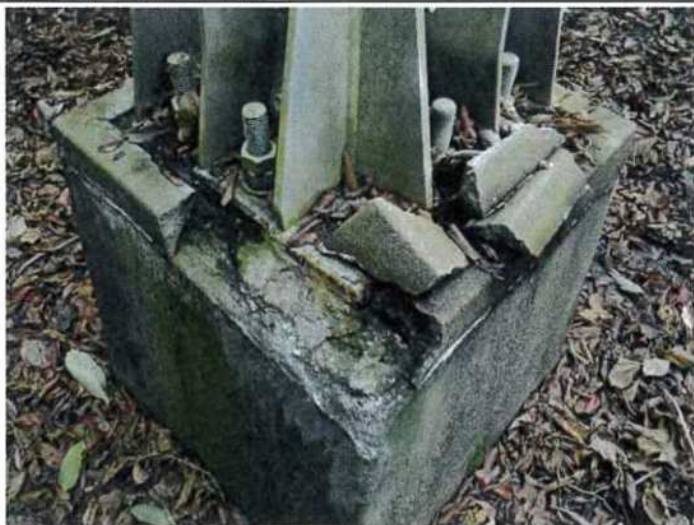
・基礎コンクリートにひび割れ、剥落

・ベースコーキング材剥がれ

IV

点検結果の所見 ボルトの状態は良好。ベースボルトの補修と溶融めっきが消耗しているため、防食塗装施工を提案します。 判定記号 A B C D

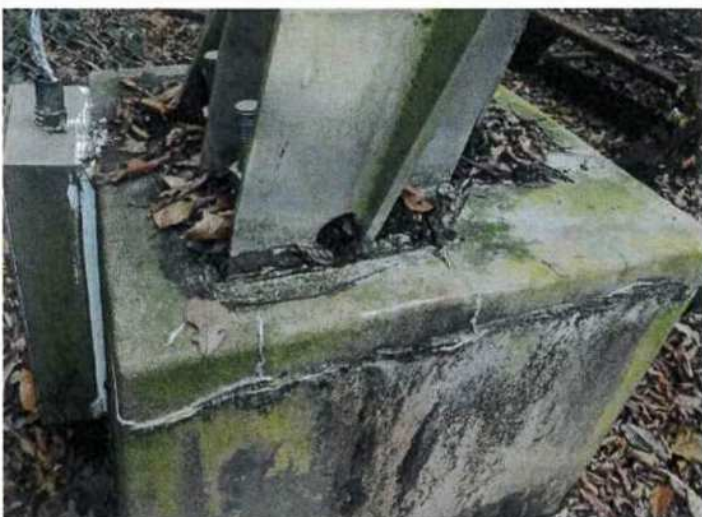
・基礎コンクリートにひび割れ

・ベースコーキング材剥がれ

IV

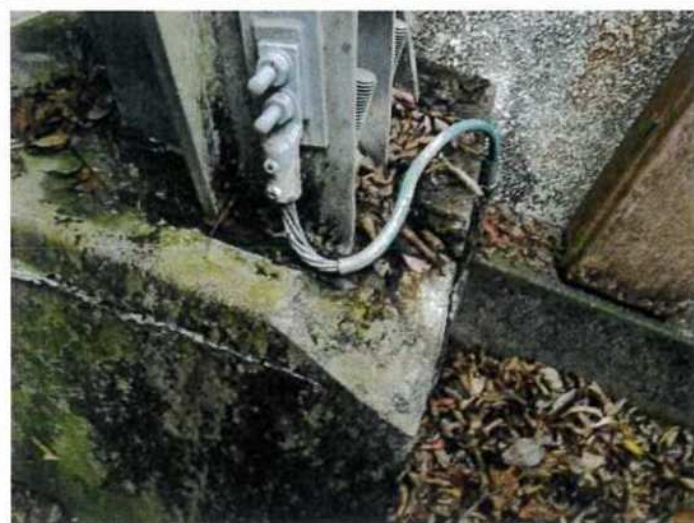
・基礎コンクリートにひび割れ、剥落

・ベースコーキング材剥がれ

IV

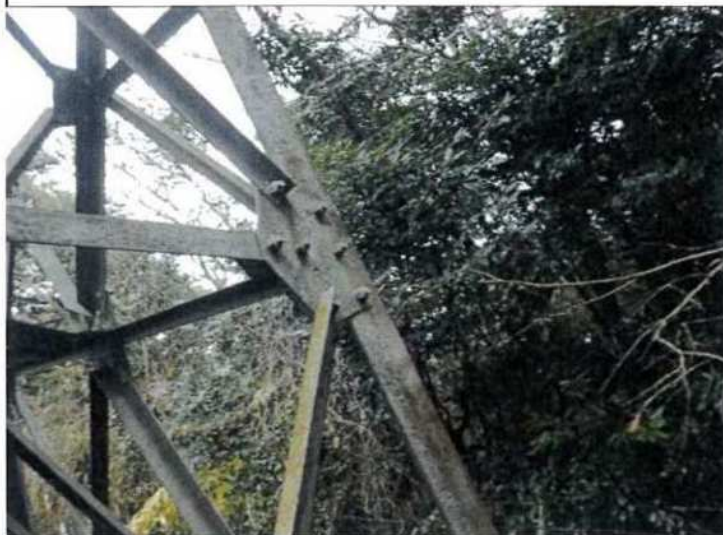
・本柱のPL部ボルトの
状態は良好。

・錆は無いが亜鉛層の劣化が
進み、合金層が局部的に露出
した状態。 II

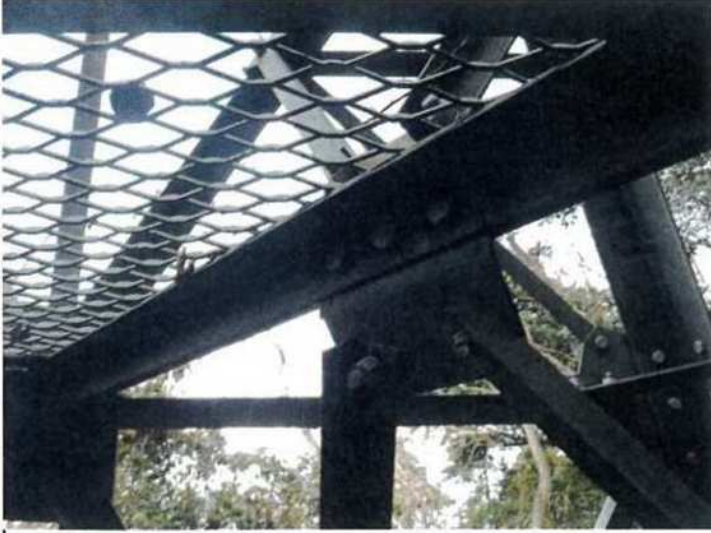
・踊場、二次部材のボルトの
状態は良好。

・錆は無いが亜鉛層の劣化が
進み、合金層が局部的に露出
した状態。 II

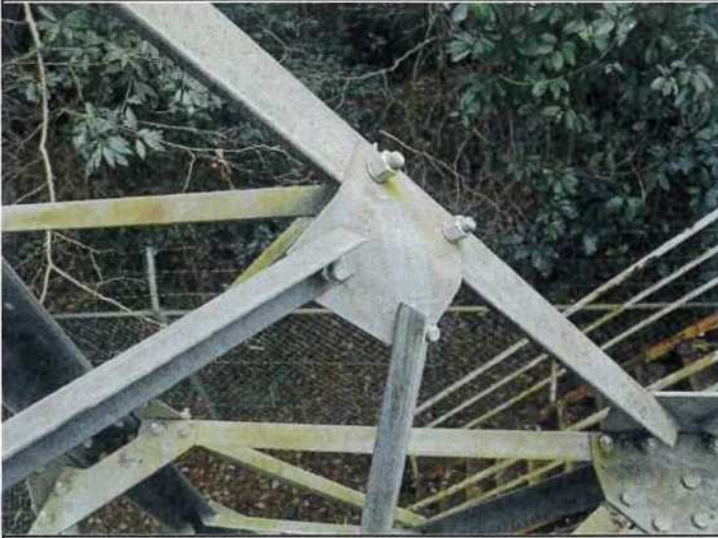
・二次部材、補助PLのボルトの
状態は良好。

・錆は無いが亜鉛層の劣化が
進み、合金層が局部的に露出
した状態。 II

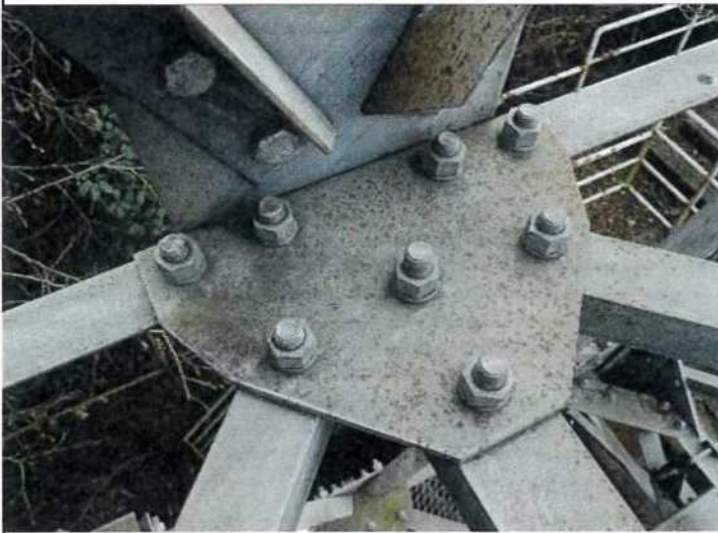
・二次部材、補助PLのボルトの
状態は良好。

・錆は無いが亜鉛層の劣化が
進み、合金層が局部的に露出
した状態。 II

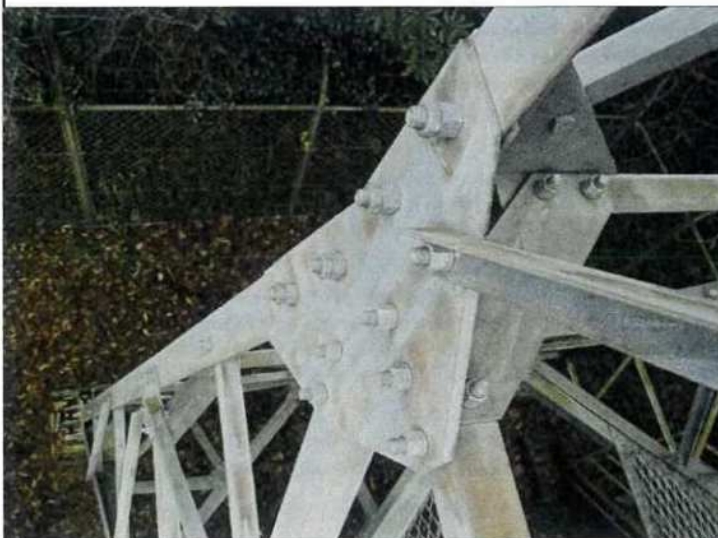
・本柱、腹材PLのボルトの
状態は良好。

・錆は無いが亜鉛層の劣化が
進み、合金層が局部的に露出
した状態。 II

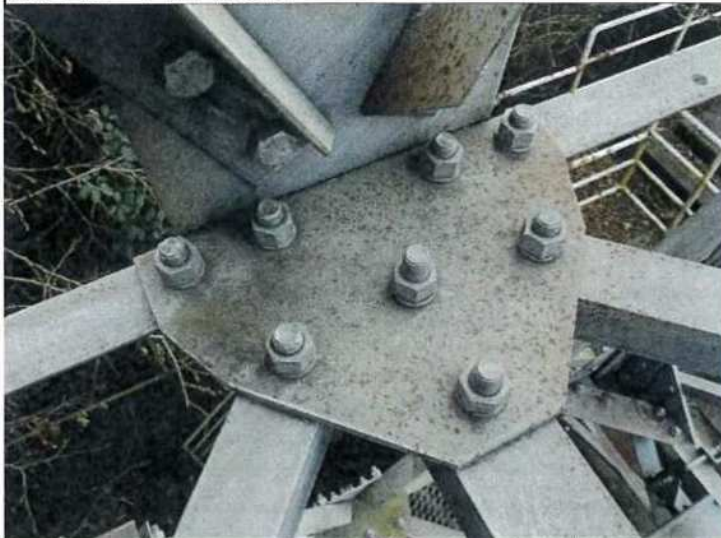
・二次部材、補助PLのボルトの
状態は良好。

・錆は無いが亜鉛層の劣化が
進み、合金層が局部的に露出
した状態。 II

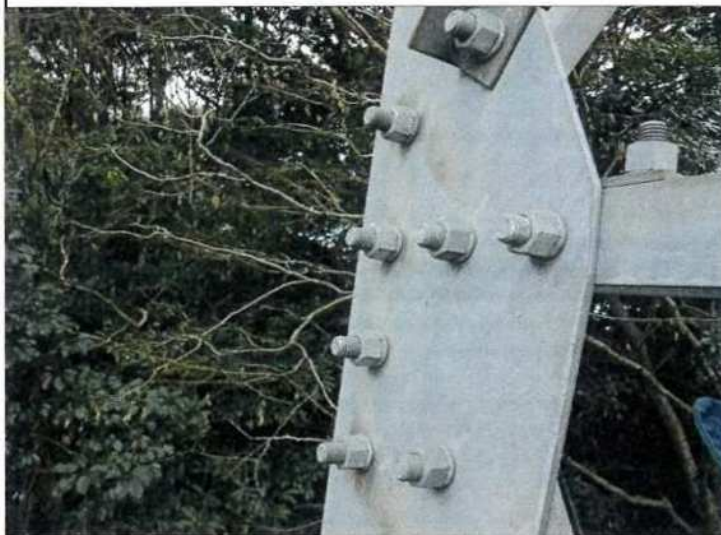
・本柱、腹材PLのボルトの
状態は良好。

・錆は無いが亜鉛層の劣化が
進み、合金層が局部的に露出
した状態。 II

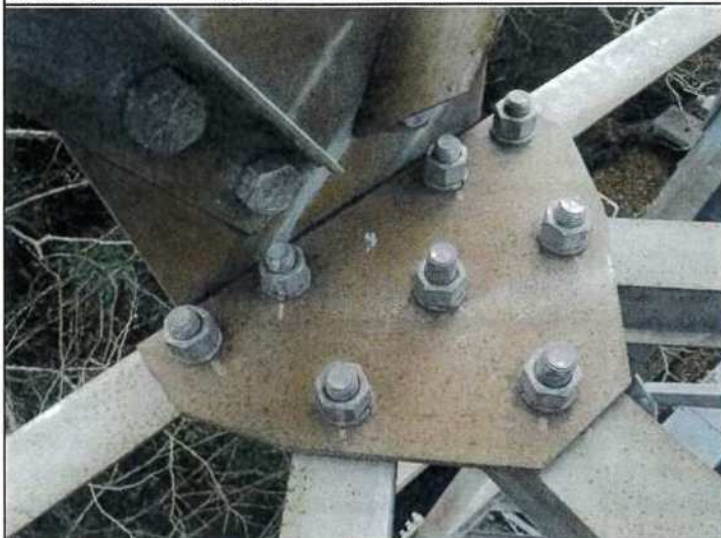
・二次部材、補助PLのボルトの
状態は良好。

・錆が浮かび亜鉛層が消耗し
合金層が全面に露出
した状態。 III

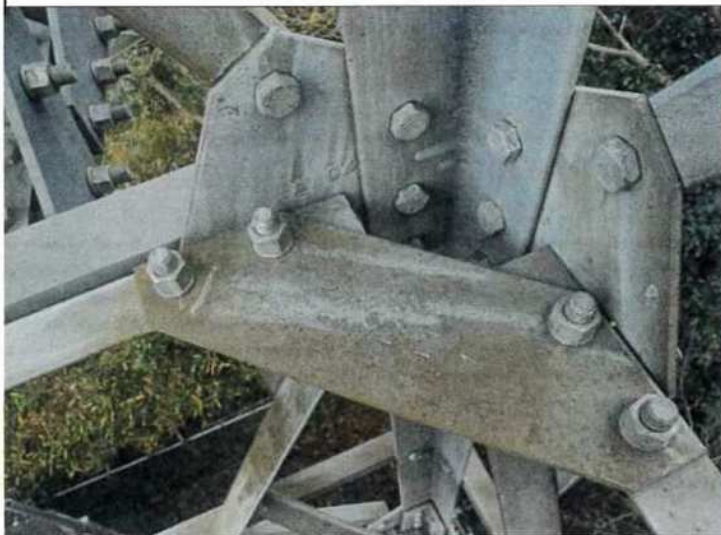
・本柱、腹材PLのボルトの
状態は良好。

・錆は無いが亜鉛層の劣化が
進み、合金層が局部的に露出
した状態。 II

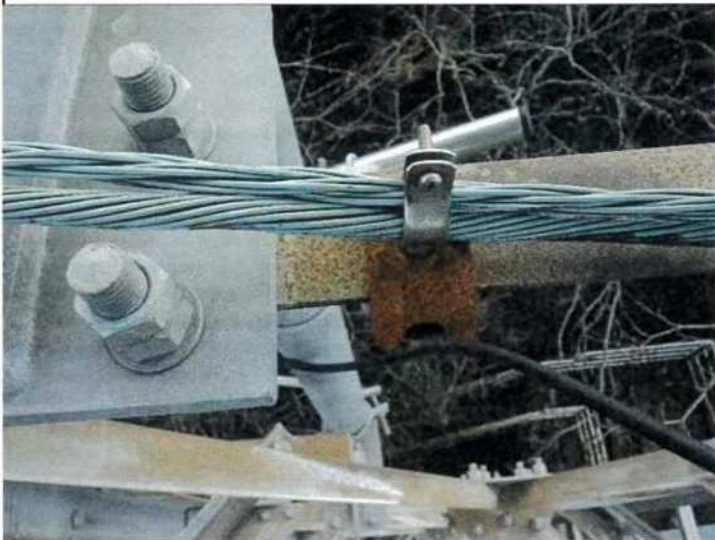
・パイラックが錆ている。
要交換(SUS)製

・錆が浮かび亜鉛層が消耗し
合金層が全面に露出
した状態。 III

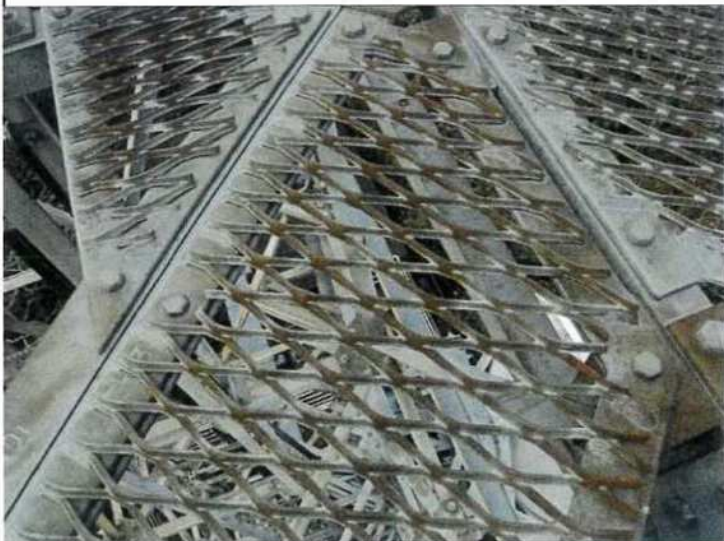
・グレーチングのボルトの状態は良好。

・グレーチングに錆が浮かび亜鉛層が消耗し合金層が全面に露出した状態。 III

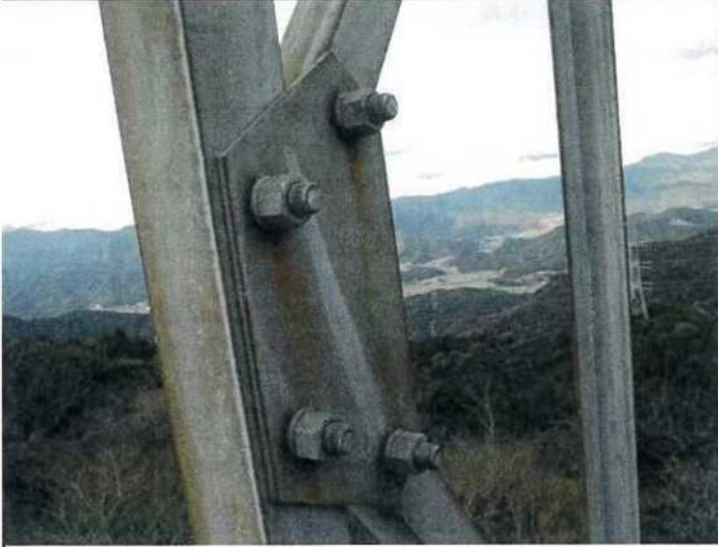
・リング、補助材のボルトの状態は良好。

・錆が浮かび亜鉛層が消耗し合金層が全面に露出した状態。 III

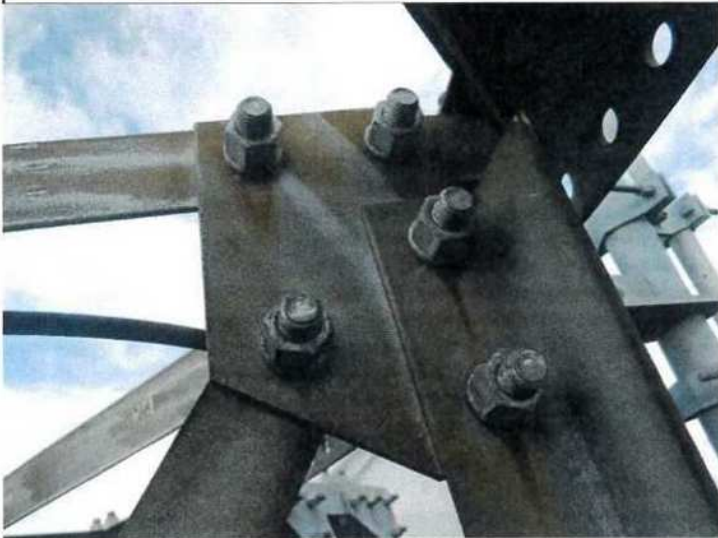
・リング、補助材のボルトの状態は良好。

・錆が浮かび亜鉛層が消耗し合金層が全面に露出した状態。 III

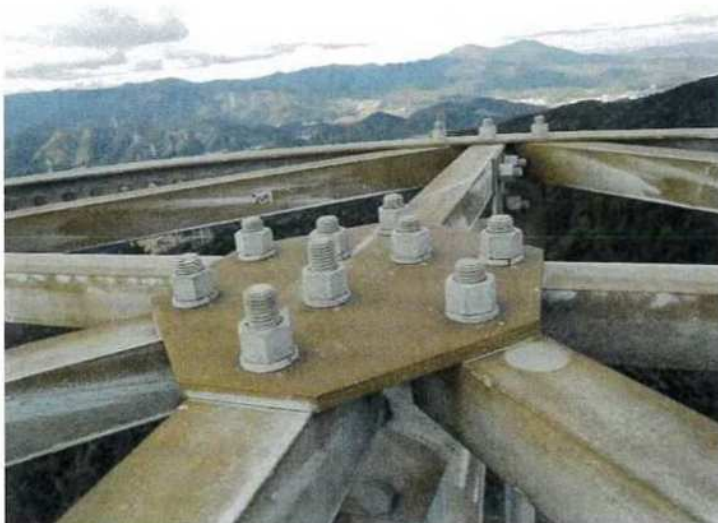
・リング、補助材のボルトの状態は良好。

・錆が浮かび亜鉛層が消耗し合金層が全面に露出した状態。 III

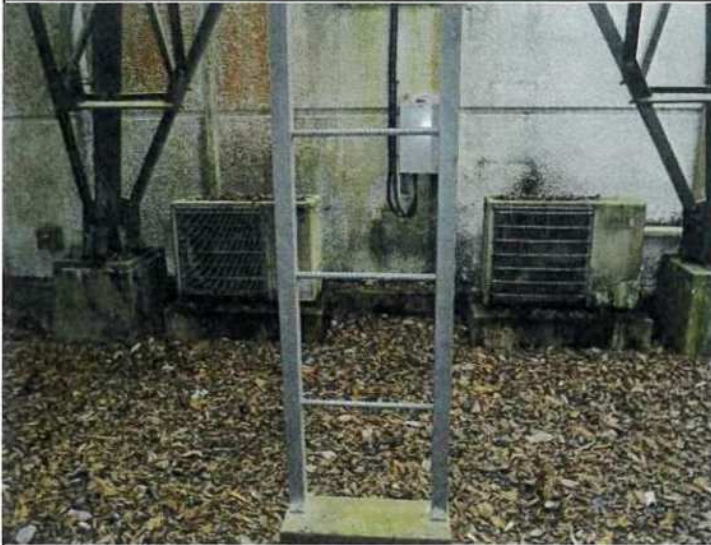
・錆は無いが亜鉛層の劣化が進み、合金層が局部的に露出した状態。 II

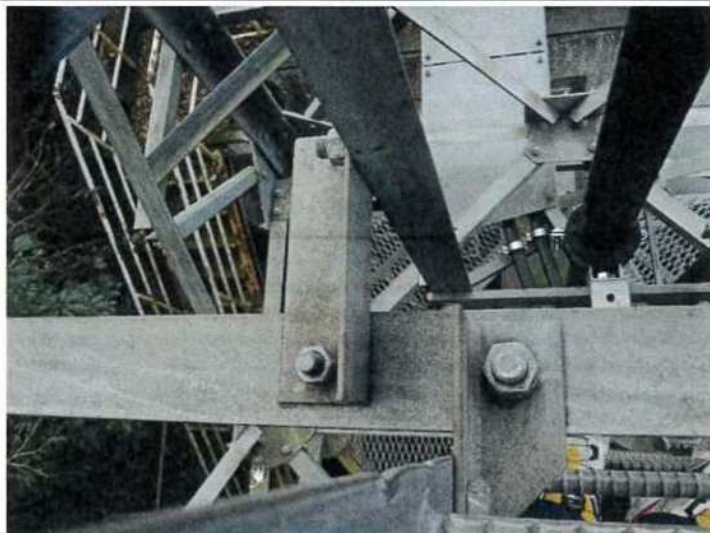
・ラック、梯子継手のボルトの状態は良好。

・錆が浮かび亜鉛層が消耗し合金層が全面に露出した状態。 III

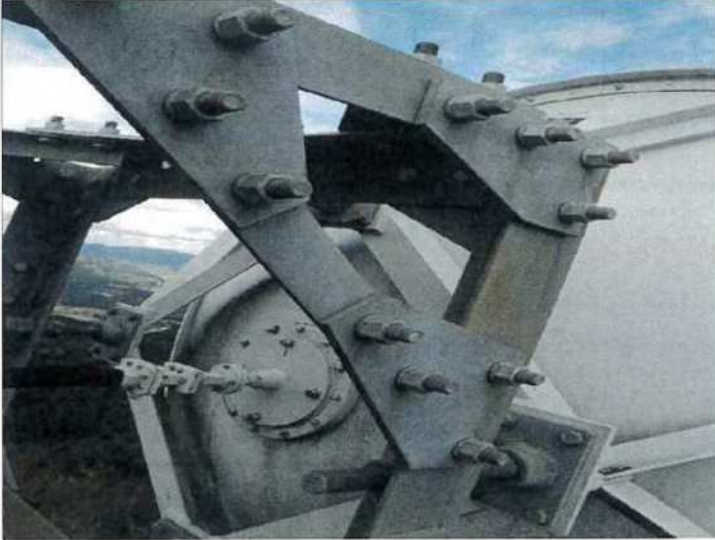
・アンテナ架台継手のボルトの状態は良好。

・錆が浮かび亜鉛層が消耗し合金層が全面に露出した状態。 III

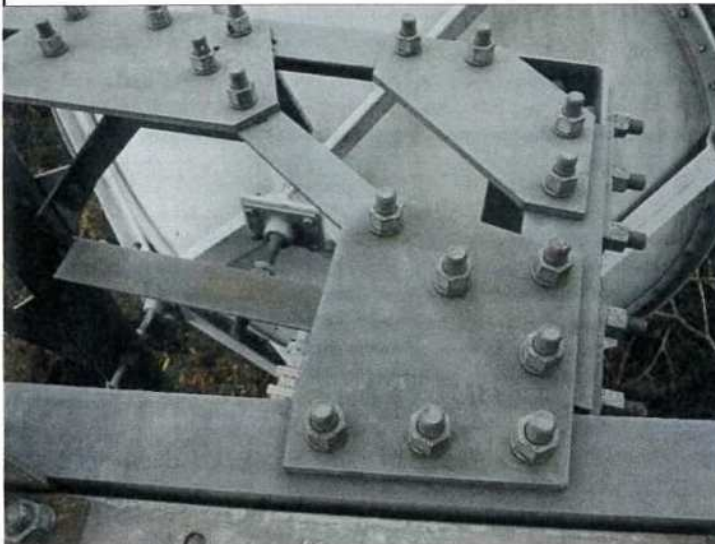
・アンテナ架台継手のボルトの状態は良好。

・錆は無いが亜鉛層の劣化が進み、合金層が局部的に露出した状態。 II
