消防通信指令システム等更新整備事業

通信鉄塔点検結果

北九州市消防局

消防局無線基地局外觀写真・説明

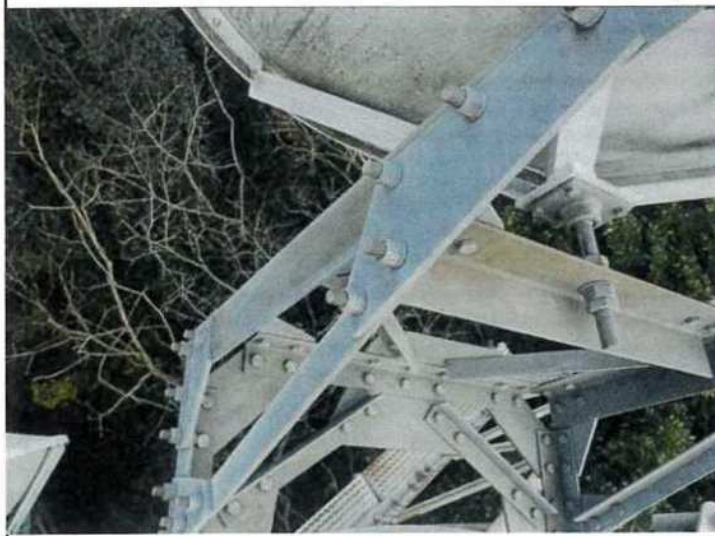
・アンテナ架台継手のボルトの状態は良好。

・錆が浮かび亜鉛層が消耗し合金層が全面に露出した状態。 III

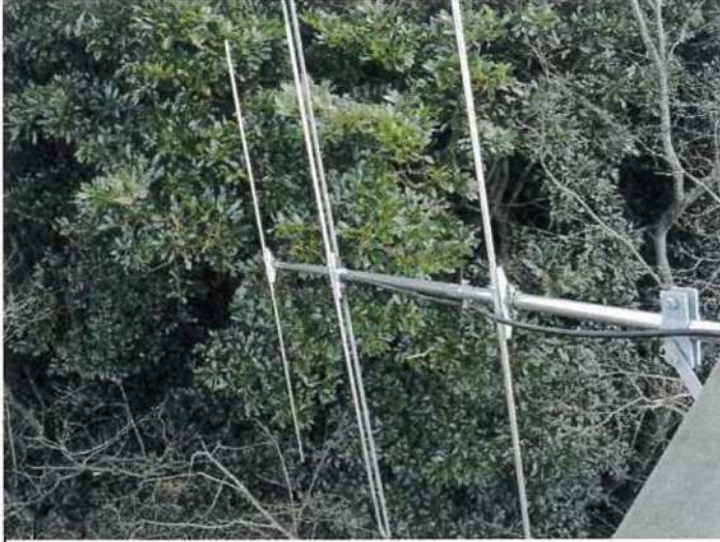
・八木アンテナと周辺の立木
が接触している。

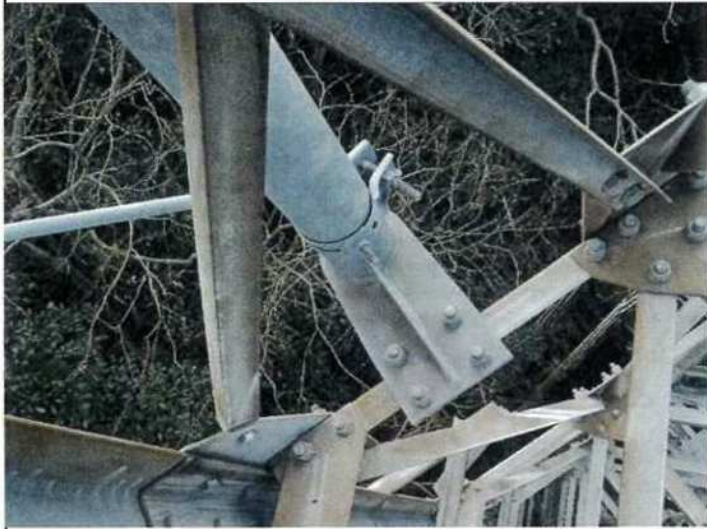
・八木アンテナ架台継手ボルト
の状態は良好。

・錆は無いが亜鉛層の劣化が
進み、合金層が局部的に露出
した状態。 II

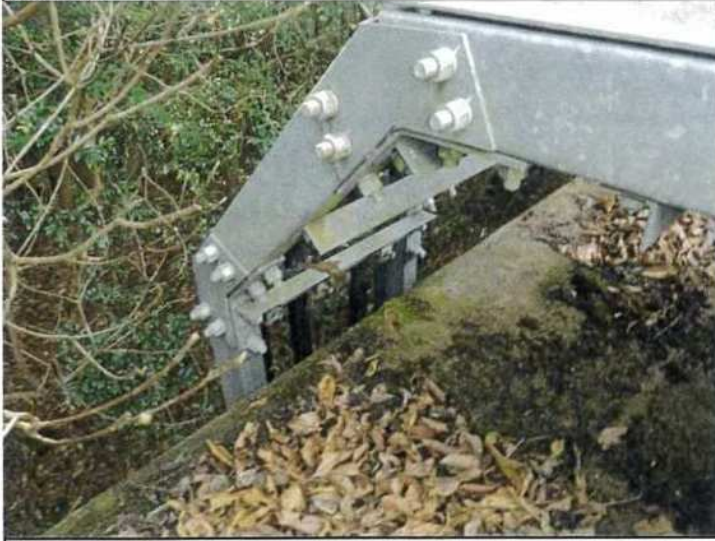
・錆は無いが亜鉛層の劣化が進み、合金層が局部的に露出した状態。 II

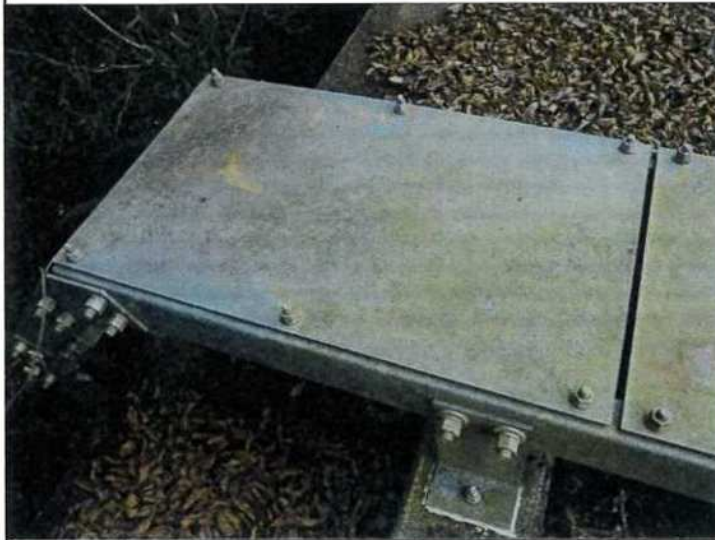
・水平ラダー継手ボルトの状態は良好。

・錆は無いが亜鉛層の劣化が進み、合金層が局部的に露出した状態。 II
